Brandutredning

Brand i flerbostadshus, [REDACTED], Arboga, 230531

Anledning Brand i flerbostadshus med omfattande brandskador

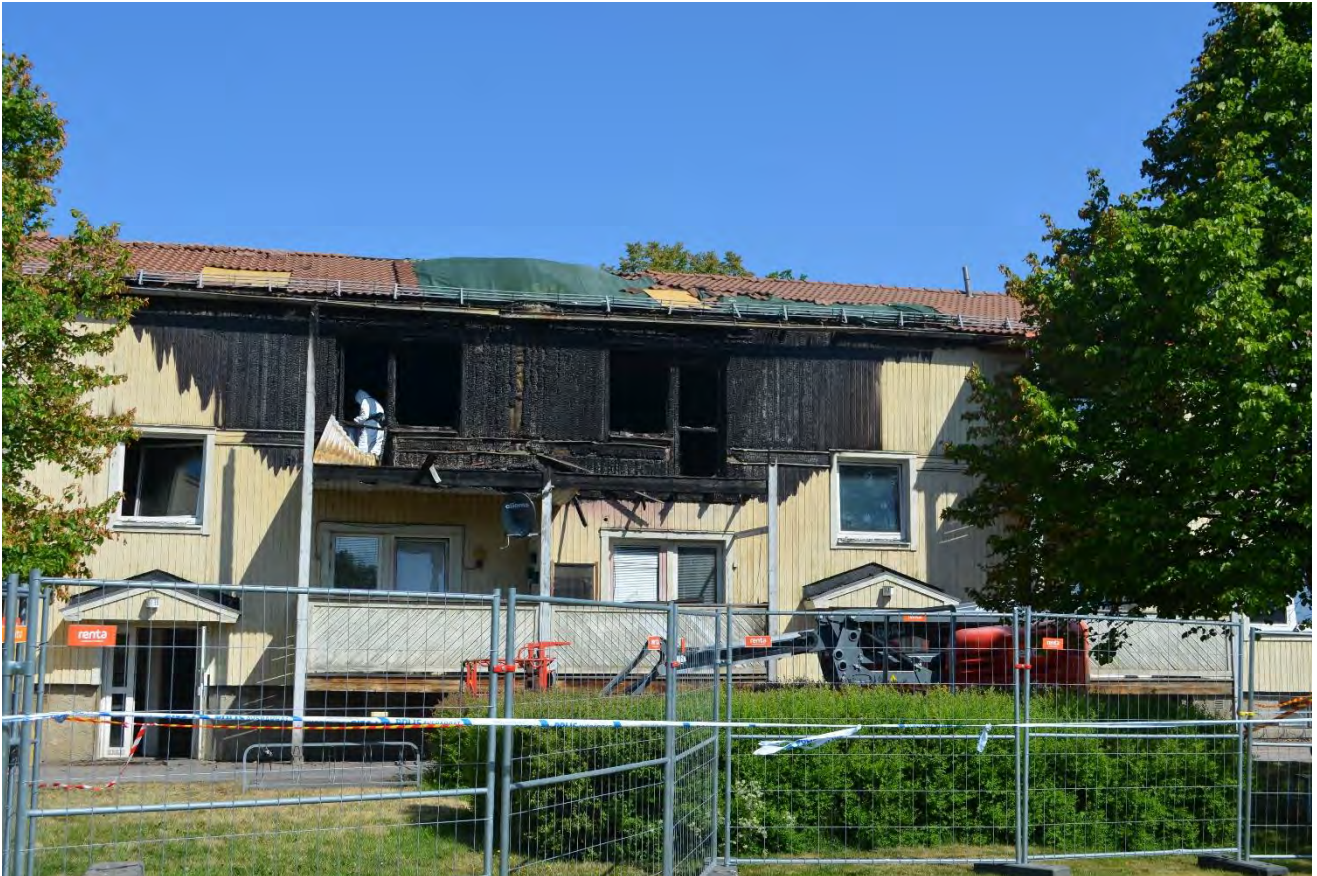
Figur 1: översiktsbild utvändigt över [REDACTED]

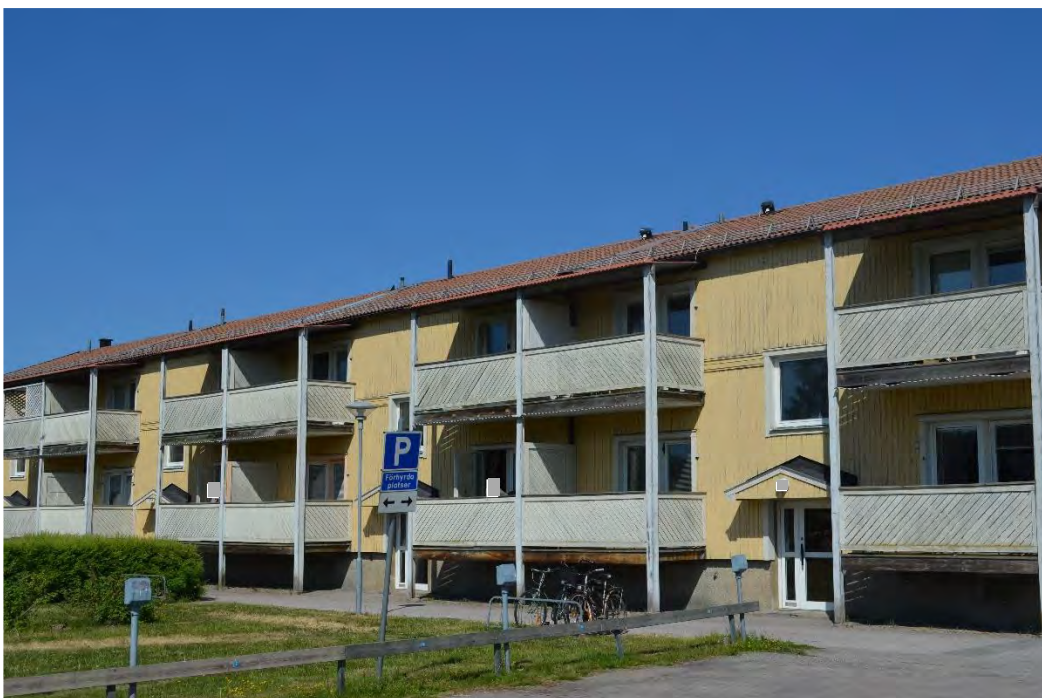
Figur 2: grannbyggnad som referensbyggnad

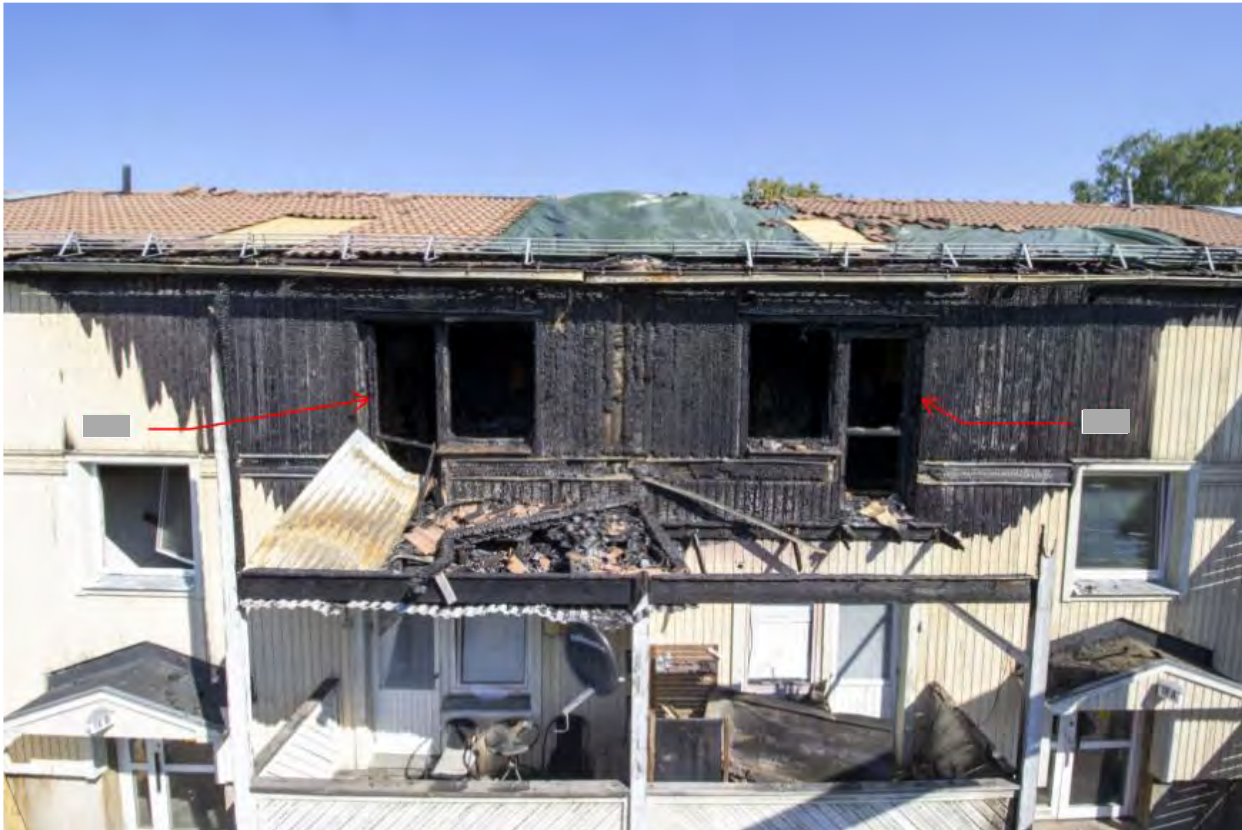
Branden startade på en balkong till en lägenhet på andra planet i trappuppgång [REDACTED], i mitten av byggnaden, se figur 3.

Figur 3: brandutsatta balkonger, bild från polisens brandplatsundersökning

Efter att branden startar sprider den sig snabbt i lägenheten samt på balkongen. Eftersom balkongen är sammanbyggd med grannlägenhetens balkong sprider sig branden snabbt till angränsande balkong. Från angränsande balkong sprider sig branden in till lägenheten. Den brännbara fasaden driver branden utvändigt åt sidorna från balkongen. Via fasaden tar sig branden upp mot takkonstruktionen, förbi den öppna takfoten och antänder brännbart material på vinden.

- Obrännbar avskiljning mellan balkongerna bör installeras på den här typen av byggnad. En obrännbar avskiljning kan medföra att brandspridning mellan lägenheterna begränsas.
- Brandbelastningen på balkongerna bör minimeras och de bör inte användas som förvaringsytor.
- Ge information till de boende hur rökning kan ske på ett säkert sätt. Askkoppar ska vara tillverkade av obrännbart material och inte vara placerade i närheten av kuddar, filter eller annat lättantändligt material. Man bör undvika att fimpa cigaretterna i torra blomkrukor eftersom torra löv och kvistar lätt kan börja brinna.

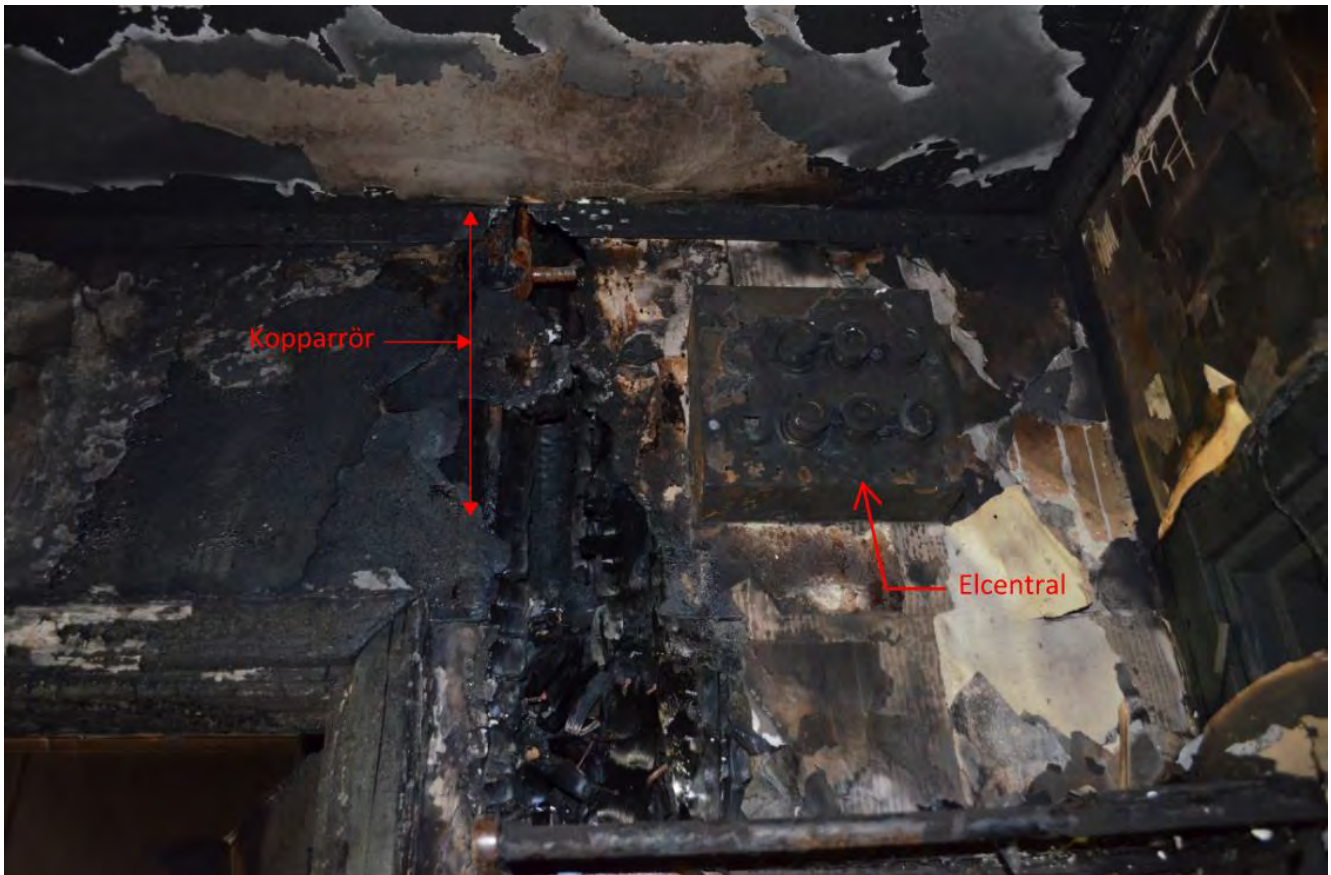
Det rapporterades från räddningspersonal på plats inne i brandlägenheten att det hade varit extra varmt kring ett par platser och speciellt i ett område vid elcentralen. Under brandplatsundersökningen kunde man urskilja område där träpanelen kolat extra mycket. I dessa områden låg det installerat elkabel med omslutande kopparrör. Kopparrören löpte från elcentralen upp genom taket och ner i innerväggarna till anslutna eluttag.

Figur 4:brandpåverkad elcentral och kopparrör

- Vid olyckan spred sig även branden invändigt, upp mot vinden från lägenheten. Här kunde man se att brandspridningen sker via värmeledning av kopparrör som löpte från lägenheten upp till vindsbjälklaget. I kombination med kopparrören och den brännbara isoleringen uppstår det glödbränder i vindsbjälklaget som räddningstjänsten måste hantera. Glödbränderna blir svåra att kontrollera och räddningstjänsten tvingas lägga mycket tid och energi för att hantera bränderna. I dagsläget ska en bostadslägenhet begränsa brand- och brandgasspridning i 60 minuter, vilket är det dubbla jämfört med kraven som fanns när byggnaden byggdes. Det går inte att säkerställa att de invändiga skadorna och brandspridningen till den brännbara isoleringen inte skulle ha skett men sannolikheten är stor att skadorna hade varit mindre med dagens utformning på brandskyddet.

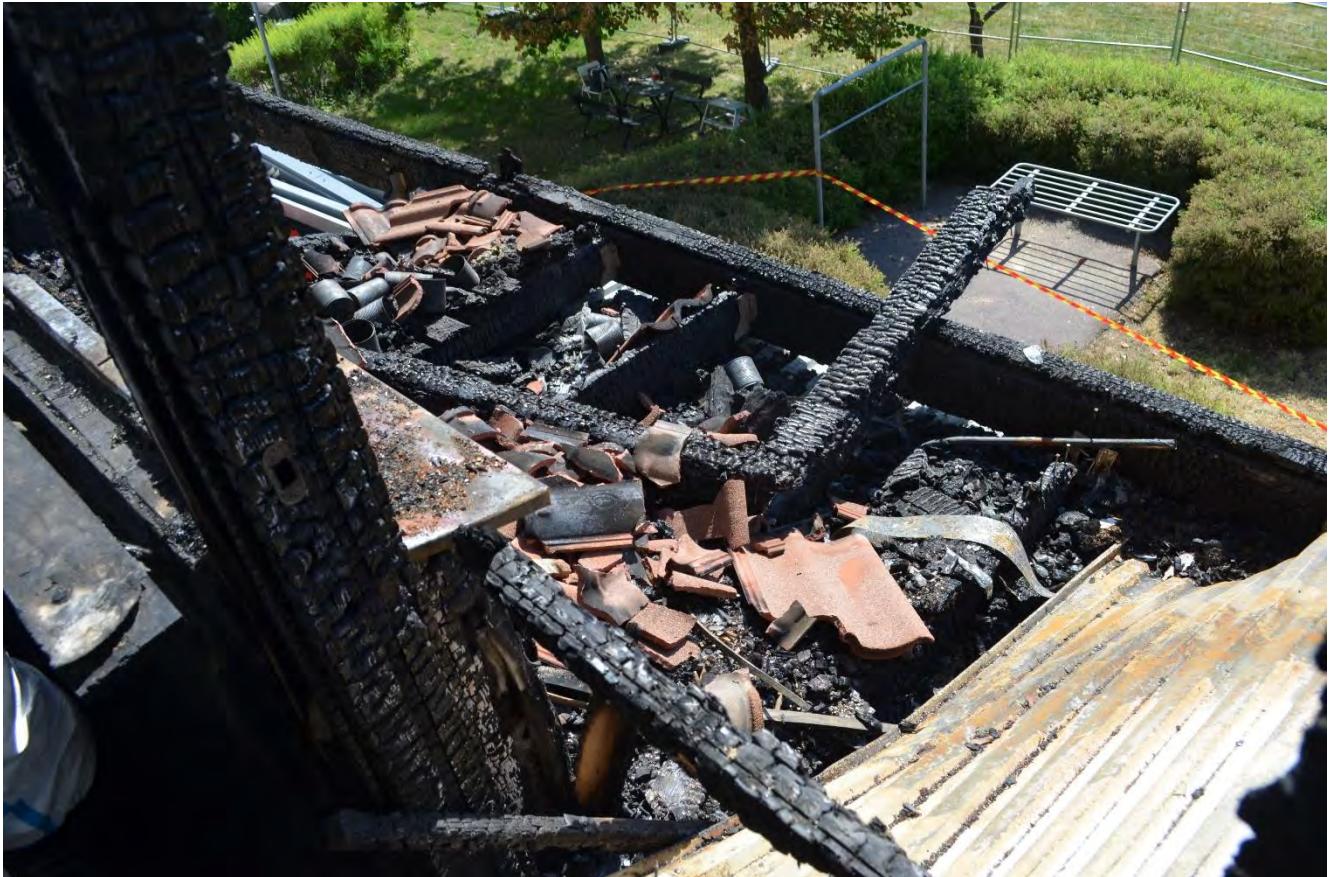
Det gick även att urskilja en mängd askfat, burkar och annat brännbart material på balkongen. Då balkongen blev ordentligt brandutsatt var den inte i skick att beträda och därför har den inte närmare undersökts.

Figur 5: brandutsatt balkong sedd från lägenheten

Startföremål och brandorsak har inte gått att säkerställa på grund av brandens höga intensitet och de stora skadorna på lägenhet och balkong som branden medförde. Då polisen hittade en mängd askkoppar och cigarettfimpar på balkongen går det inte att utesluta att rökning och en felplacerad cigarett var brandorsaken.
