Diarienummer
2023-001471

Utökad olycksutredning

**Trafikolycka på Järbovägen vid Jäderfors norr om
Sandviken**

2023-07-18

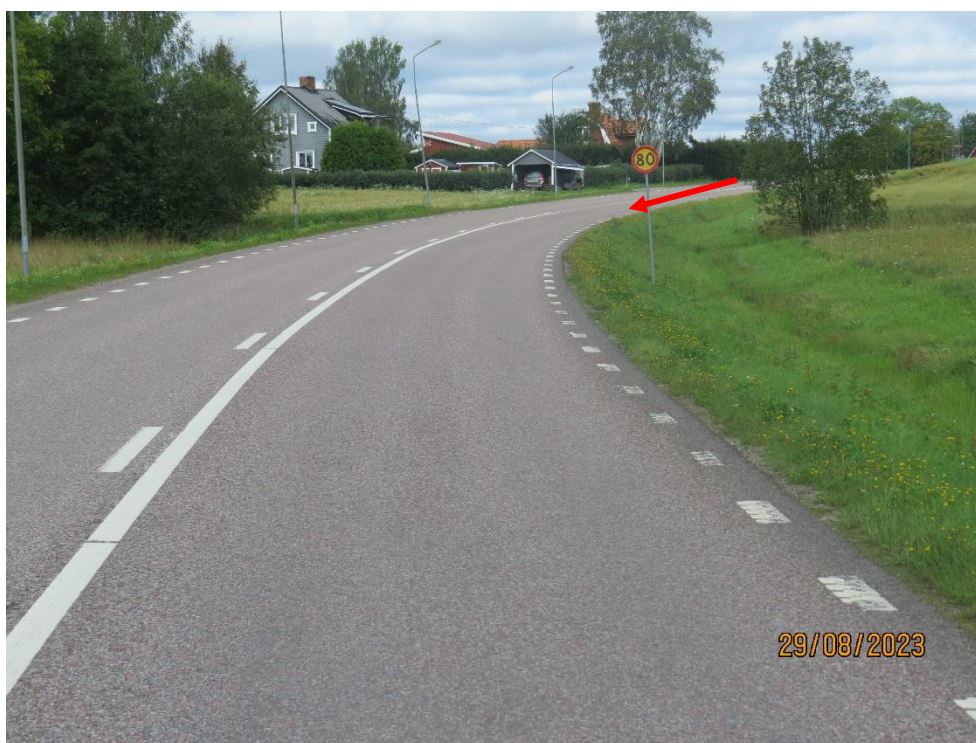
Vägbanans beläggning är asfalt, det fanns inga hål, ojämnheter eller annat i vägbanan som bedöms haft någon inverkan på olyckan. Vägmarkeringar i form av vita vägstreck var i gott skick. (se bild 1).

BILD 1: Röda pilen visar från vilket håll personbilen kom körandes.

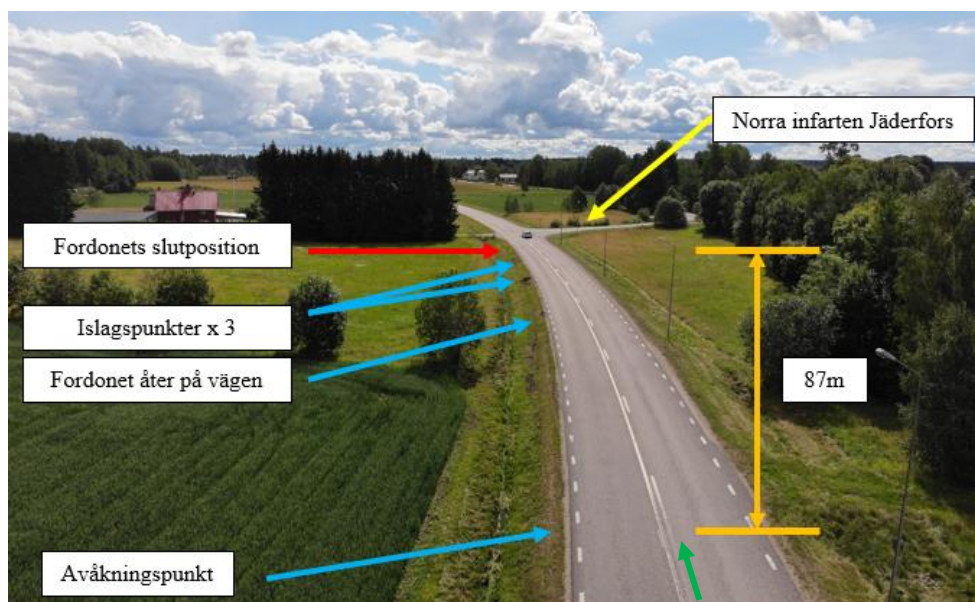
Av okänd anledning åker bilen över i vänster körfält strax innan en vänstersväng och ned i dikeskanten. Det ser ut som fordonet kört i diket en bit och sedan försökt styrt upp på vägen igen men börjat att volta (se bild 2). Islagsplatserna syns i dikeskanten och bilen har troligen voltat flera varv och stannar till slut ståendes på hjulen ca 80-90 meter från den plats avkörningen sker (se bild 3).

Bild 2: Gröna pilen visar bilens färdriktning, blåa pilarna visar färden i diket. Röda pilen visar bilens slutposition.

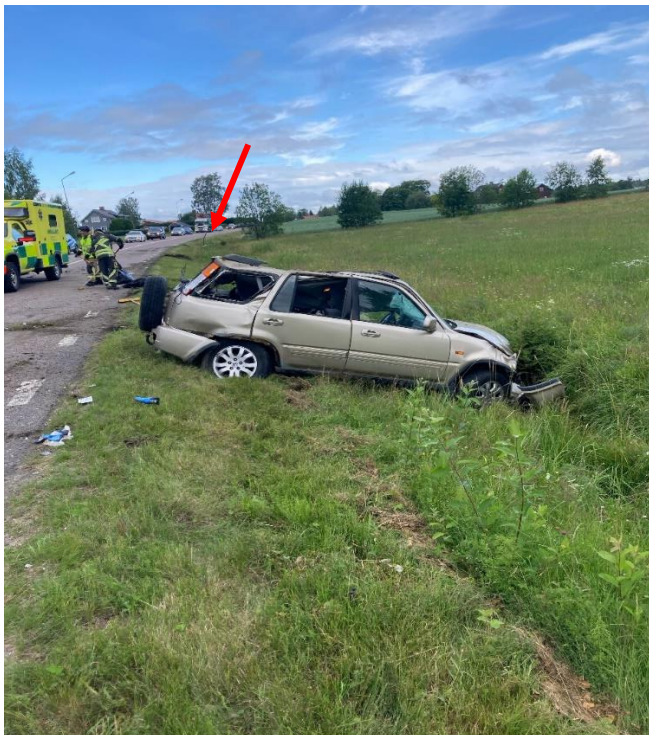
Bild 3: Visar fordonets slutliga läge och i bakgrunden syns islagsplatserna efter voltningen i diket. Röda pilen visar var avåkningen började.

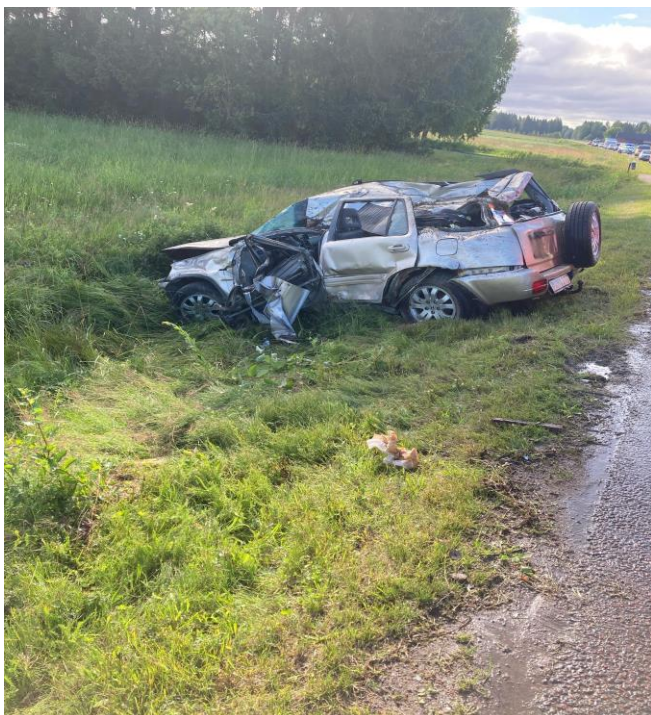
Föraren sitter fastklämd i bilen medvetlös (se bild 4) när förbipasserande personer kommer fram till olyckan och larmar.

Bild 4: Visar förarplatsen där föraren sitter fastklämd och de omfattande skadorna på bilen.
