Fördjupad insatsuppföljning
Område Skydd och samhälle

Händelse: Brand i byggnad.
Plats: Storgatan 16, Ulricehamn
Händelserapport G2022.031393
Larmtid: 2022-03-22 kl. 18:08
Diarienummer: 2023-000 023

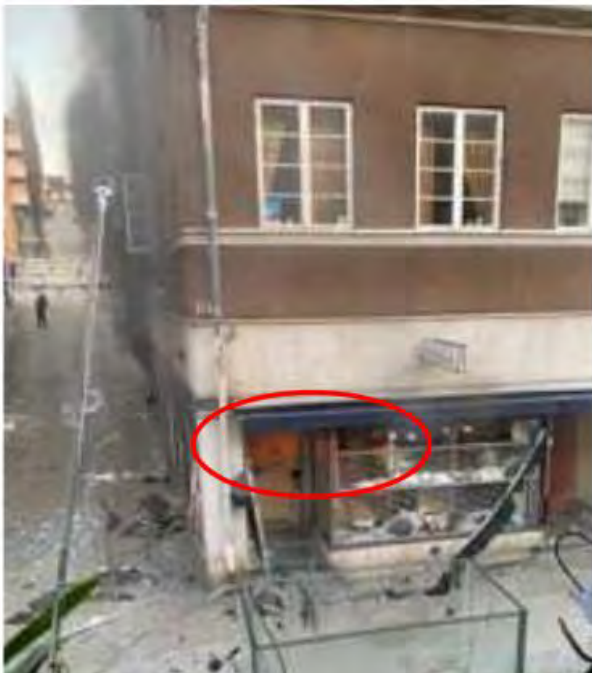
Byggnad i tre våningsplan med butiker i markplan och bostäder på plan 2 och plan 3. Butikerna bestod av en guldsmedsaffär ([REDACTED]) och en parfymaffär. Se figur 2 för fasadbild.

Figur 2 Fasadbild där Guldsmedsbutiken är inringad, tagen i början av brandförloppet (från polisens FU)

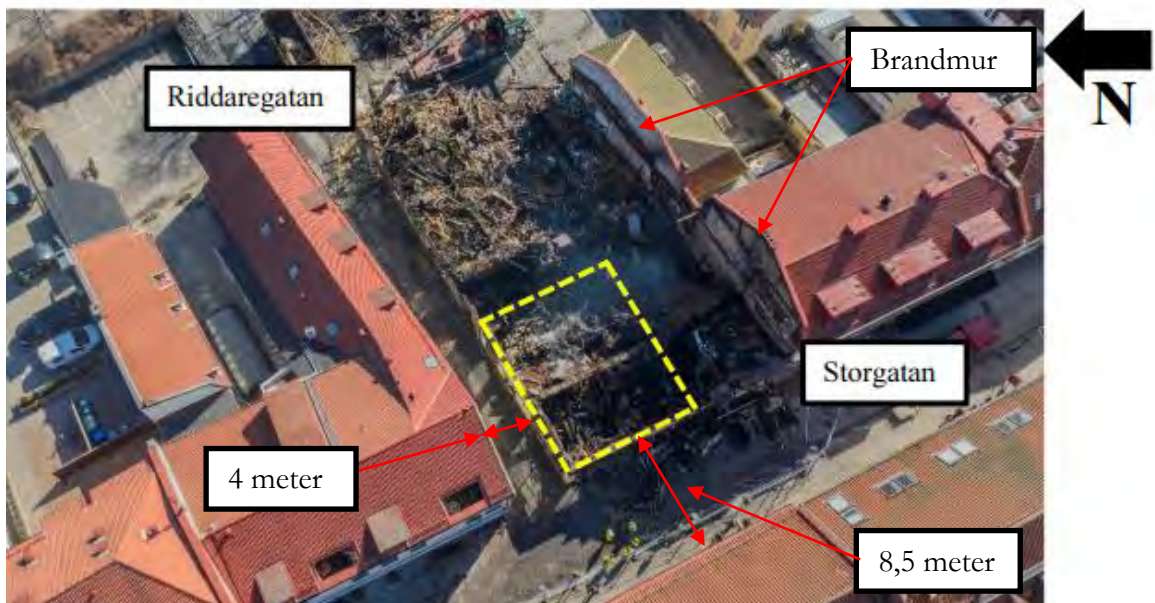
Byggnaden hade bärande trästomme och träbjälklag. Avskiljande brandvägg (äldre brandmur) finns mot grannfastigheten med adress Storgatan 18 som var sammanbyggd med aktuell adress, se figur 3. Skyddsavståndet till byggnaden på andra sidan Riddaregatan uppgår till ca 4 meter och skyddsavståndet till byggnaderna på andra sidan Storgatan uppgår till ca 8,5 meter. Det finns byggnader med oskyddad träpanel längs båda gatorna, mitt emot den brandutsatta byggnaden.

Figur 3 Översiktsbild med brandmur och skyddsavstånd till andra byggnader, Guldsmedsbutiken placering är inringad (gulstreckad)

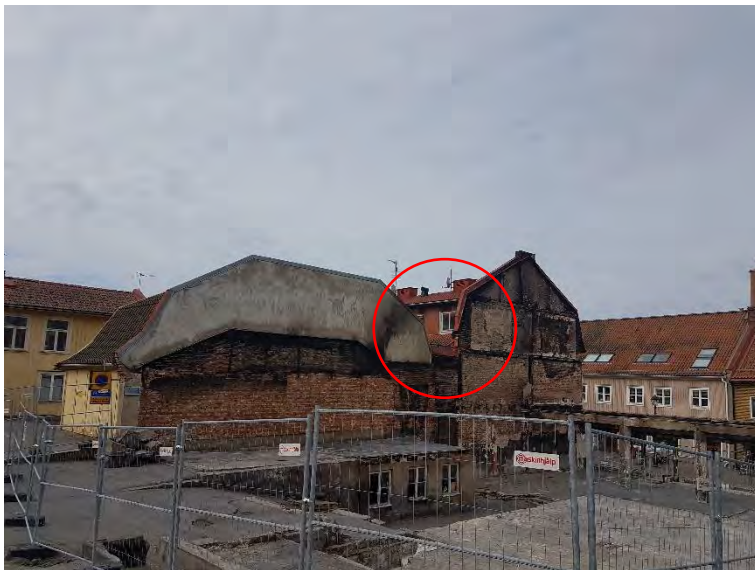
Brandmuren mot Storgatan 18 är dock vertikalt sänkt på mitten och det finns oskyddad träpanel på andra sidan sänknigen, se figur 4-5.

Figur 4 Nedsänkning i brandmur

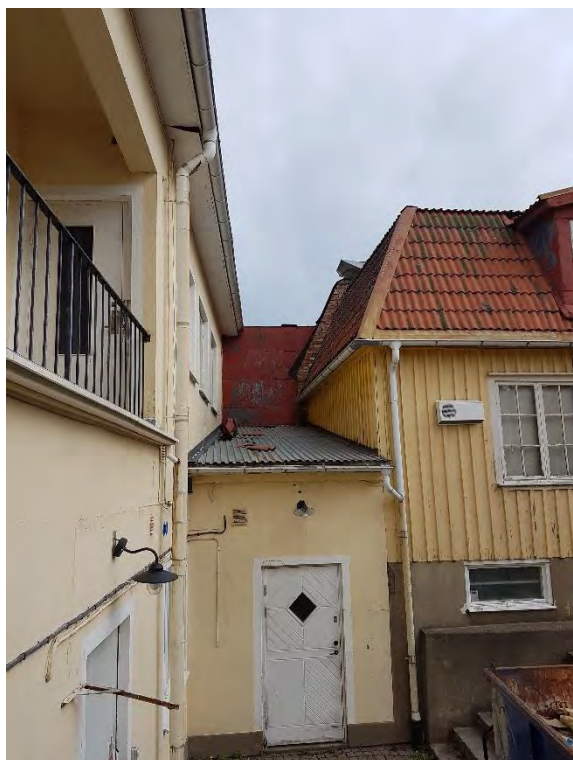
Figur 5 Baksida brandvägg med fasad utförd i oskyddad träpanel

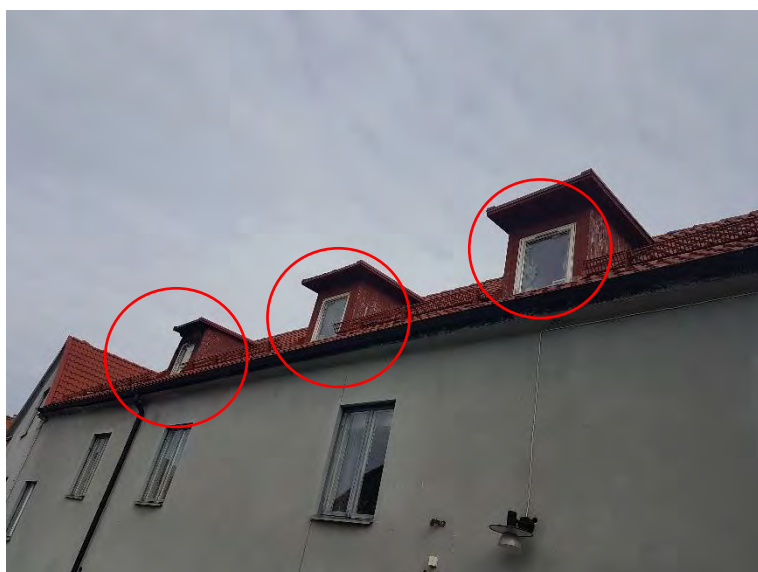
Fönster i fasad på Storgatan 14 är utförda utan brandteknisk klass och flera fönster spräcktes av värmestrålningen, se figur 6.

Figur 6 Spräckta fönster (Storgatan 14)

Storgatan 14 (andra sidan Riddaregatan)	Storgatan 15 (mitt emot Guldsmedsbutiken)
Skyddsavstånd (m)	4	8,5
Utgående värmestrålning	84 kW/m ²	84 kW/m ²
Utgående flamma	4 meter hög och 10 meter bred	4 meter hög och 10 meter bred
Synfaktor	0,4	0,14
Infallande värmestrålning	34 kW/m ²	12 kW/m ²

Resultat från brandprovningar visar att oskyddat trä i det fria spontanantänder vid ca 30 kW/m² vilket innebär att teorin väl överensstämmer med resultatet från branden när det tände i byggnaden på Storgatan 14 med endast 4 meters skyddsavstånd. Byggnaden på Storgatan 15 skulle däremot med största sannolikhet klara sig utan antändning med 8,5 meters skyddsavstånd,

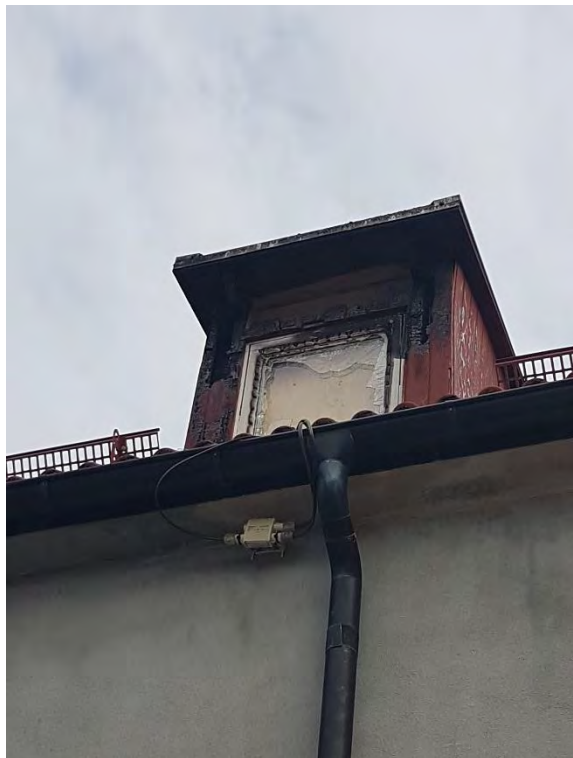
Även den oskyddade träpanelen förkolnade av värmestrålningen, i anslutning till aktuella fönster, se figur 7.

Figur 7 Förkolnad träpanel i anslutning till spräckt fönster

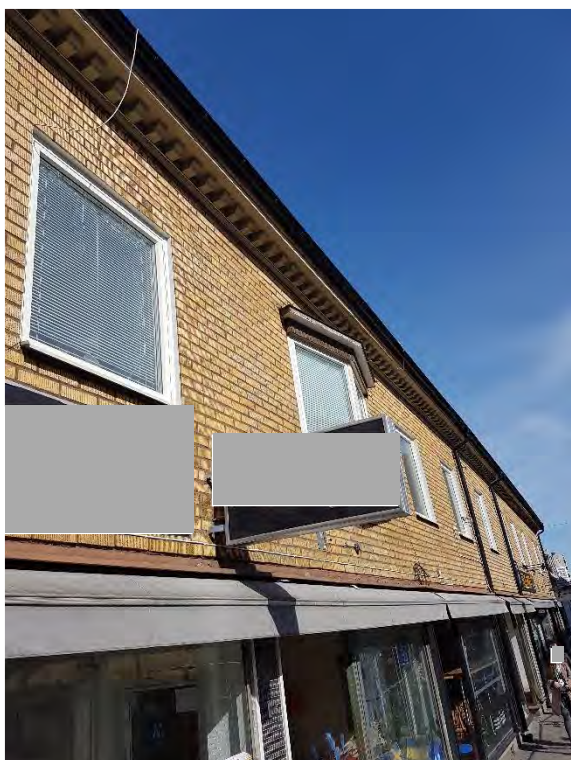
Tvärs över Storgatan (Storgatan 15) finns fönster i fasaden, på 8,5 meters avstånd från den branddrabbade byggnaden. Även dessa fönster har spräckts av värmestrålningen, se figur 8.

Figur 8 Spräckta fönster tvärs över Storgatan (Storgatan 15)

med en infallande värmestrålning på 12 kW/m² så krävs långvarig värmestrålning i kombination med närvaro av en liten flamma för att antändning ska ske.

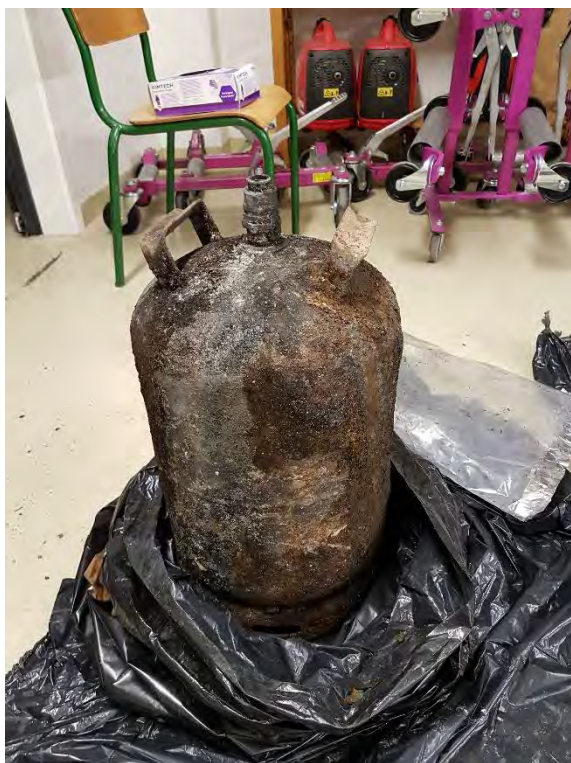
Se figur 9 för gasolflaskan. Några synliga skador på flaskan kunde inte upptäckas. Märkningen avseende senaste provtryckningen gick inte att avläsa. För att säkerställa att gasolflaskan var tom så vägdes flaskan, vilket bekräftade att flaskan var tom då vikten motsvarade tabellvikten av en tom stålflaska.

Figur 9 Gasolflaska

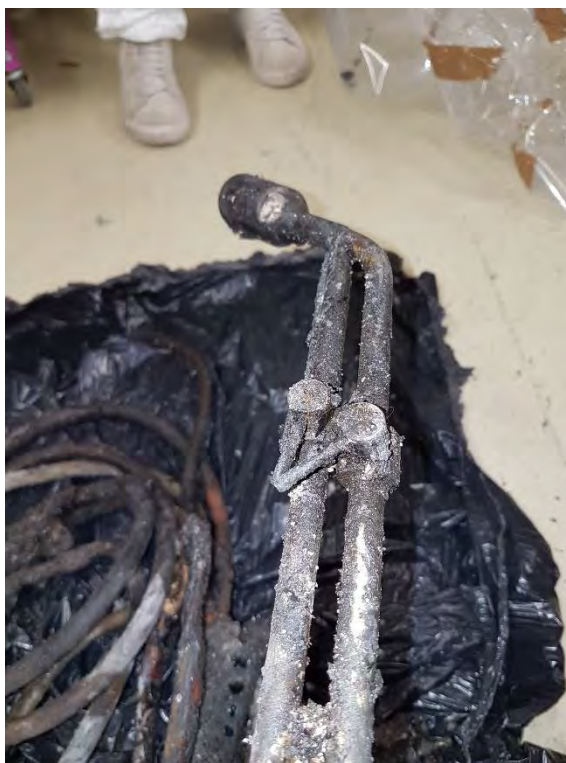
Gasolslangarna hittades också inklusive själva munstycket, se figur 10. Inga synliga skador hittades på slangar eller munstycke. Polisens tekniker uppgav att de även hittade en luftkompressor på plats, sannolikt har då luft från kompressorn kopplats samman i munstycket och blandats med gasol för att på så sätt öka temperaturen på flammans.

Figur 10 Gasolmunstycke och gasolslangar

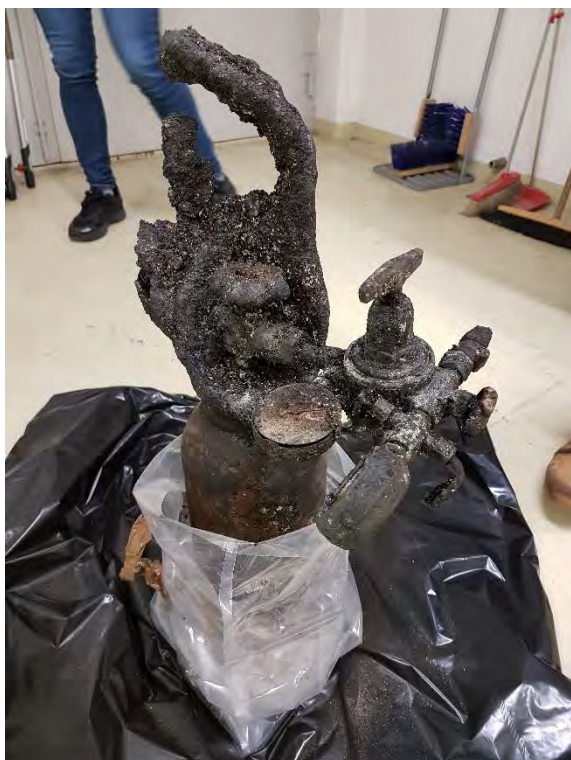
Se figur 11-12 för Acetylenflaskan. Några synliga skador på flaskan kunde inte upptäckas, men själva kopplingskranen var brandskadad. Märkningen avseende senaste provtryckningen visade på att den var provtryckt senast år 2011. För att säkerställa att gasolflaskan var tom så vägdes flaskan, vilket resulterade i en misstanke om att det fortfarande fanns gas kvar. För att säkerställa polisens transport till NFC så erbjöd sig räddningstjänsten att skjuta hål i flaskan, vilket sedan genomfördes. Efter detta fraktades allt till NFC för analys.

Figur 11 Acetylenflaska

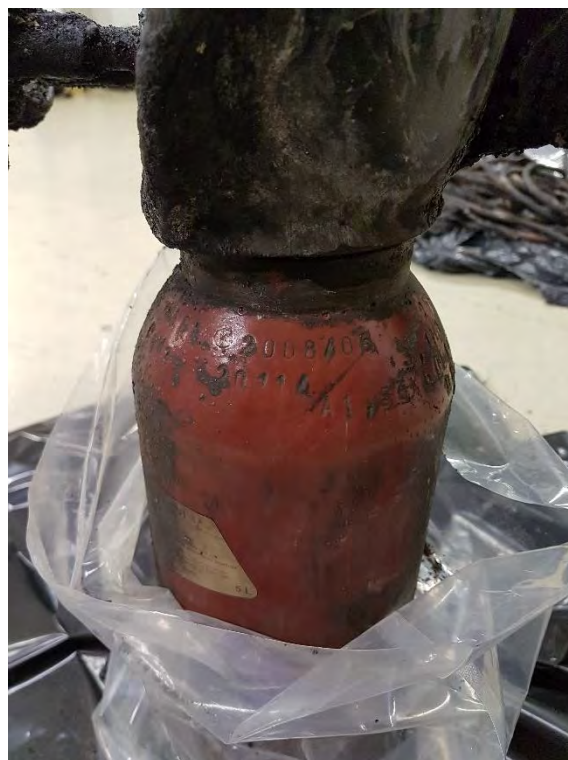
Figur 12 Märkning provtryckning - Acetylenflaska

mot 16§ Lagen om brandfarlig och explosiv vara reglerad i MSBFS 2013:3. Då inget tillstånd finns uppfylls inte heller 9 § i Lagen om brandfarlig och explosiv vara och 7 § och 8 § i samma lagstiftning är inte kontrollerad av tillståndsmyndigheten om dessa uppfylls. Krav på provtryckning av gasflaskorna: Krav på provtryckning vanligtvis minst vart 10e år av stålflaskor med gasol och acetylen. Upphittad acetylenflaska var instansad med år 2011 vid flaskhalsen, vilket innebär krav på provtryckning senast år 2021. Gasolflaskan är oklar, går inte att se.
