Kompletterande händelserapport

Brand i byggnad med solceller

██████████, Tyresö

2023-12-05

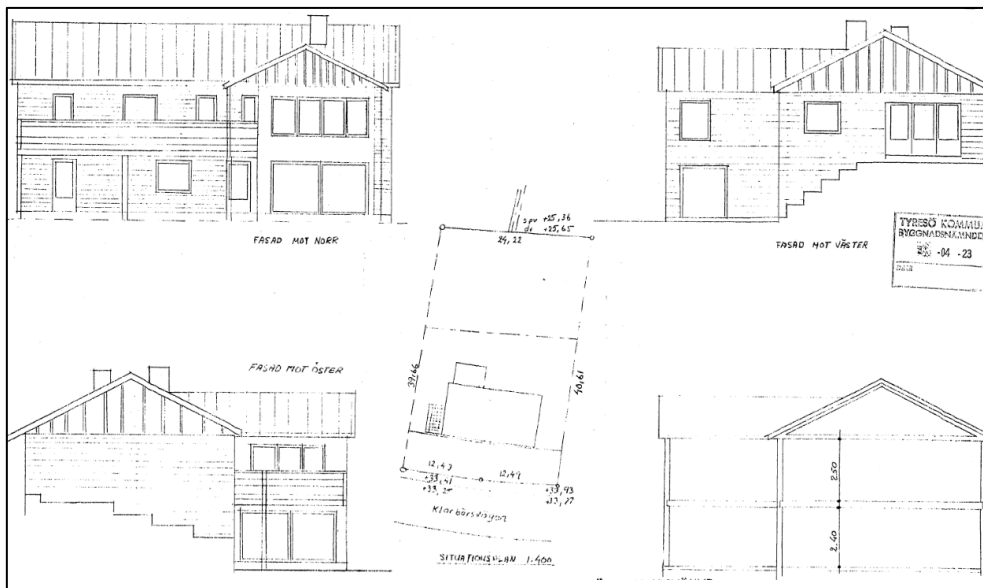
Byggnaden var utförd i 1 plan med källare i suterräng och branden uppges ha startat på entréplanet i köket. På bilden nedan visas byggnadens utformning. Där syns även den tillbyggnad som tillkom 1986.

Figur 2. Fasadritningar för villan samt genomskärning (Stadsbyggnadsförvaltningen Tyresö kommun, dnr 155/8).

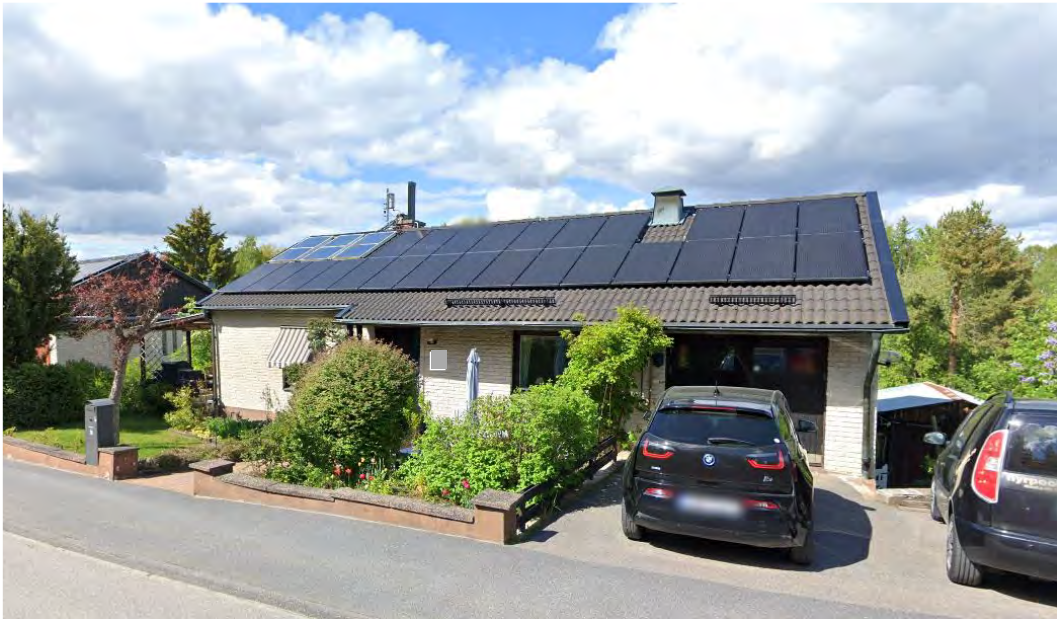
På södra delen av byggnadens tak finns solceller som täcker större delen av takytan. Det är i samband med händelsen okänt hur solcellsanläggningen är utformad.

Figur 3. Bild från gatan på solcellerna 2022-05. (Google street view 2024-01-17)

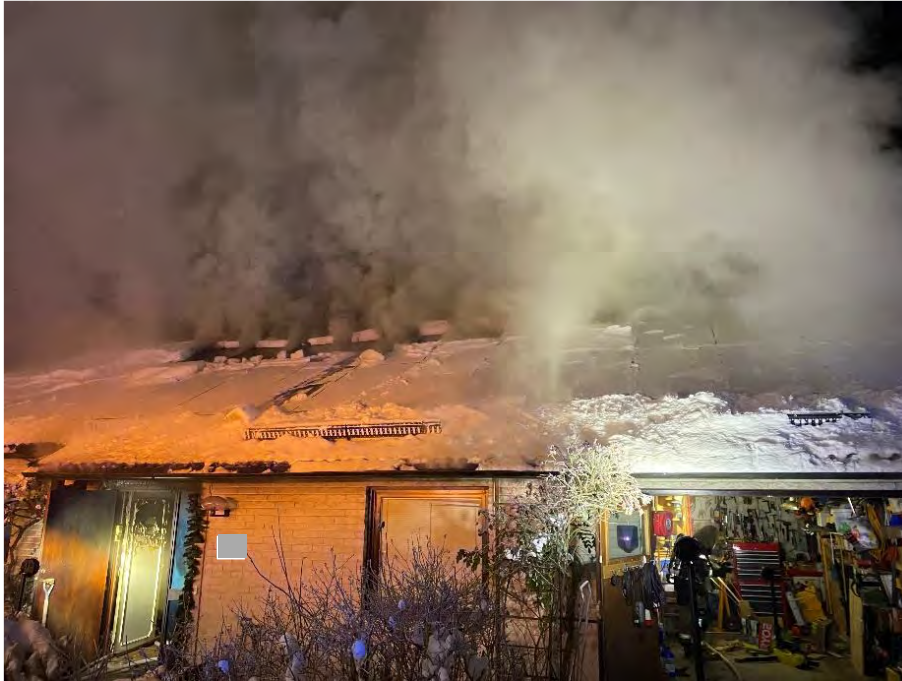
Klockan 16:14 anländer 1080 till platsen. I samband med detta syns stora mängder rök trycka ut från hela taket. Bilden nedan är tagen 4 minuter senare.

Figur 4. Bild tagen från gatan 16:18. Till vänster syns entrédörren och till höger garaget. (Bild: 1080)

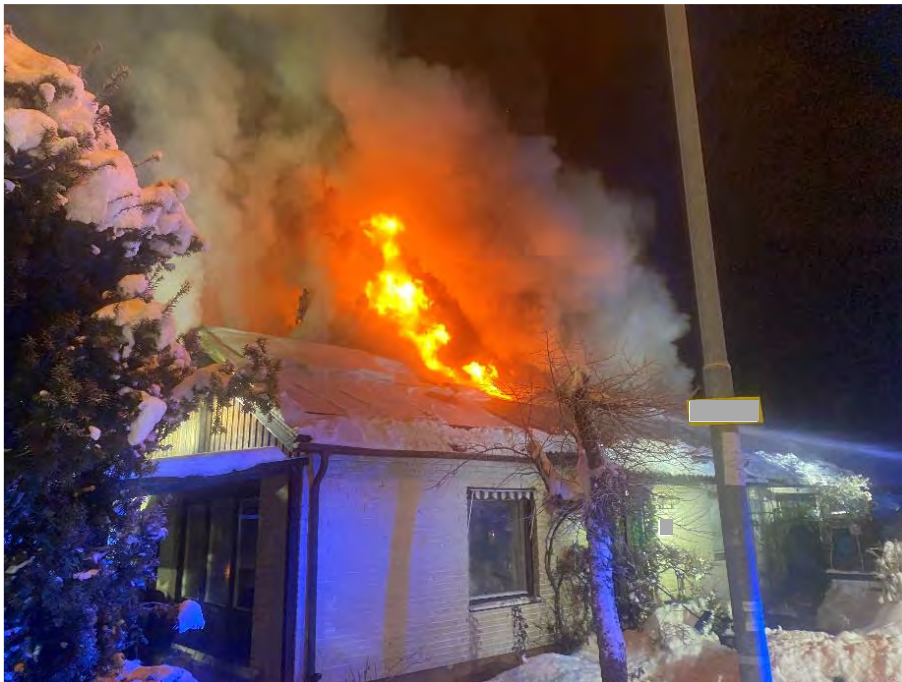
På grund av mängden solceller på taket, samt osäkerheterna kring hur länge takkonstruktionen har brunnit väljer Farsta att fortsätta arbeta från gaveln utvändigt i stället. De använder både dimspik och strålrör efter håltagning. Kort efter detta beslutar 1080 att inriktningen blir att skydda intilliggande byggnader. Farsta skyddar östra fastigheten, och Tyresö den västra. Klockan 16:28 brinner branden igenom yttertaket på villan.

Figur 5. Bild tagen från västra delen av gatan i samband med att elden brinner igenom taket 16:28. (Bild 1080)
