Sollentuna den 2023-09-11
Reviderad: 2023-10-12

Dnr 2023-000729-501

Olycksutredning/-rapport

A-train urspårningen 27 maj 2023
Lärdomar om elsäkerhet

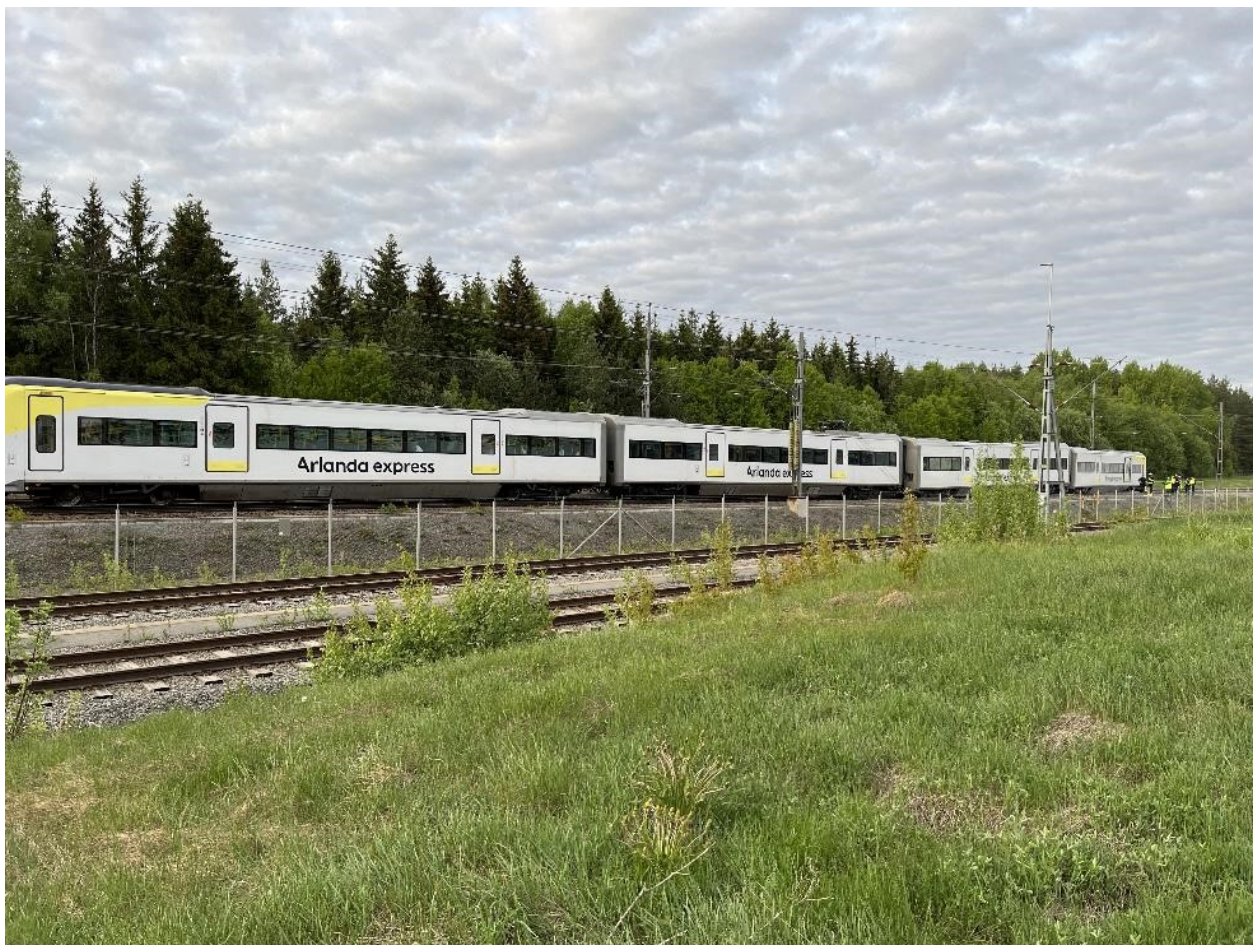
Figur 9 Bild tagen 05:13:36. Urspårat tåg står upp med de två bakre vagnarna synligt urspårade. 5410 har klippt upp en del av staketet och påbörjar omhandtagande av skadad i sista vagnen.

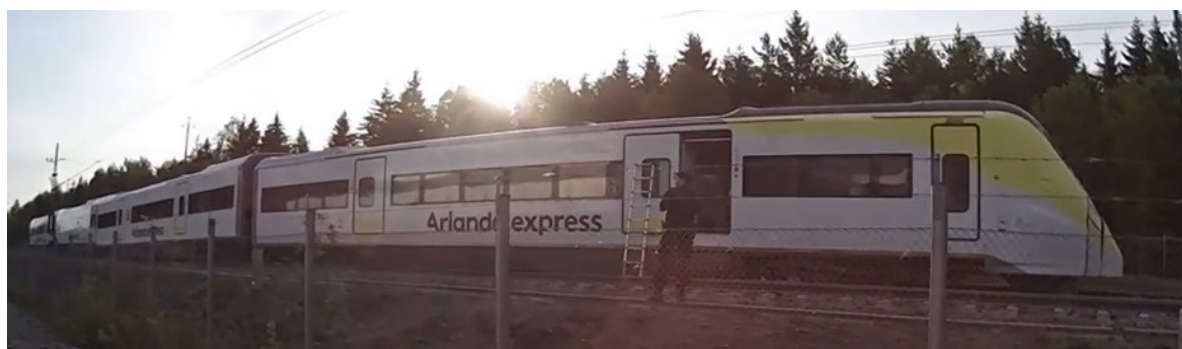
Figur 11 Urspårat tåg efter insats.

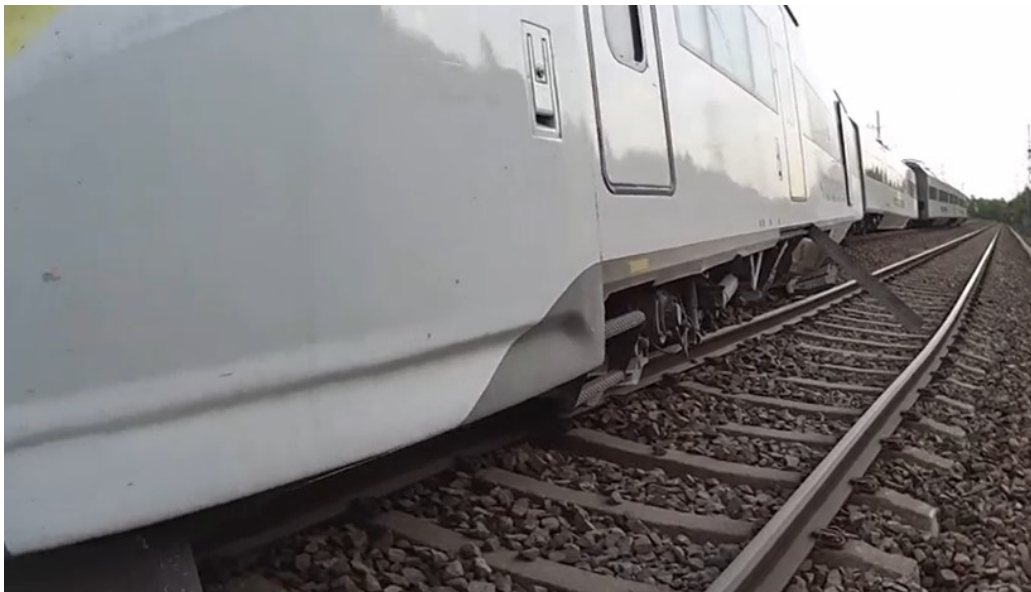
Figur 12 Sista vagnen står över spåren och blockerar södergående trafik.

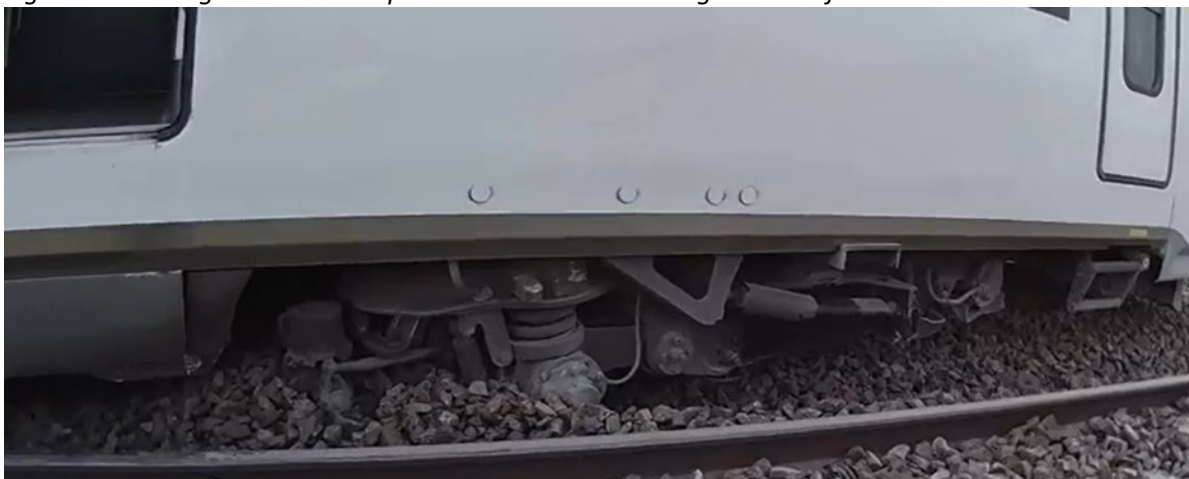
Figur 13 Sista vagnen har grävt sig ner i banvallen.

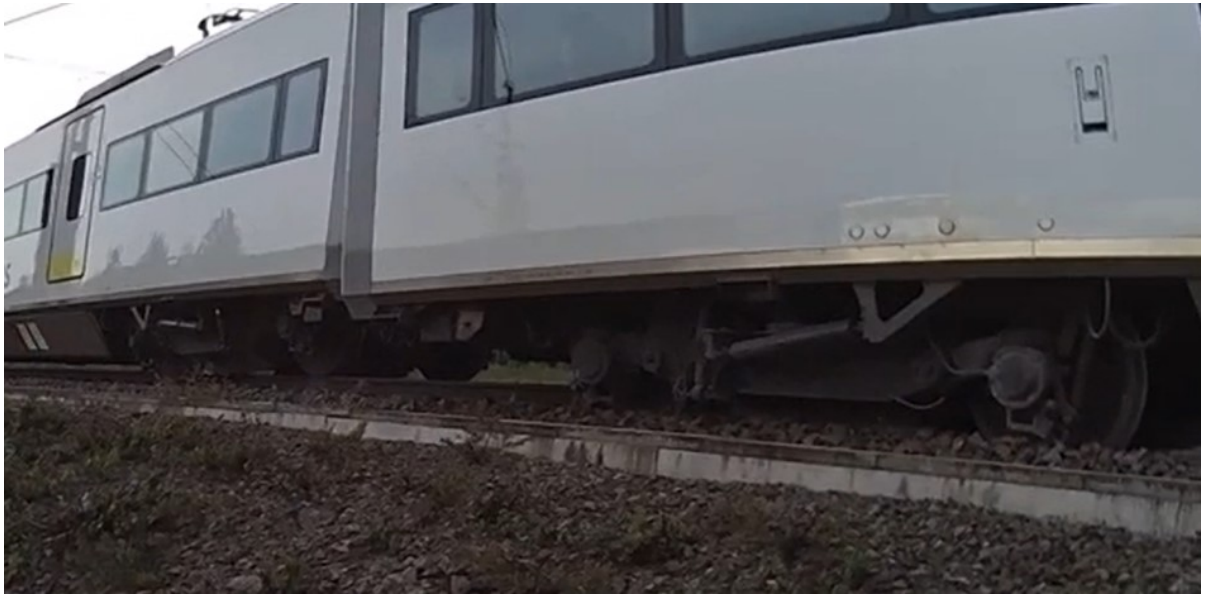
Figur 14 Näst sista vagnen, urspårad.

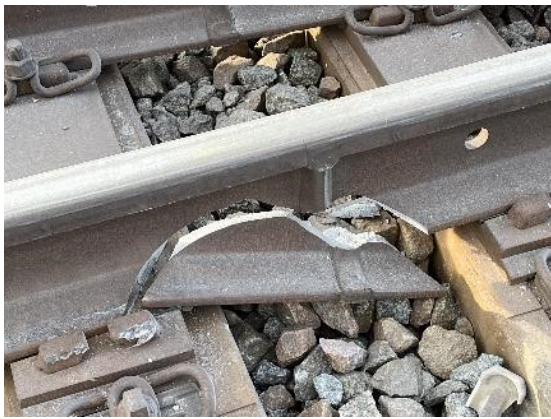
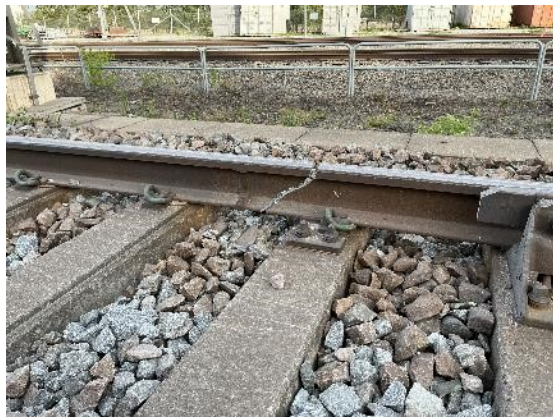
Figur 15 Krafterna från urspårningen knäckte och böjde rälsen på flera ställen, vissa helt av och andra med tydliga skador.

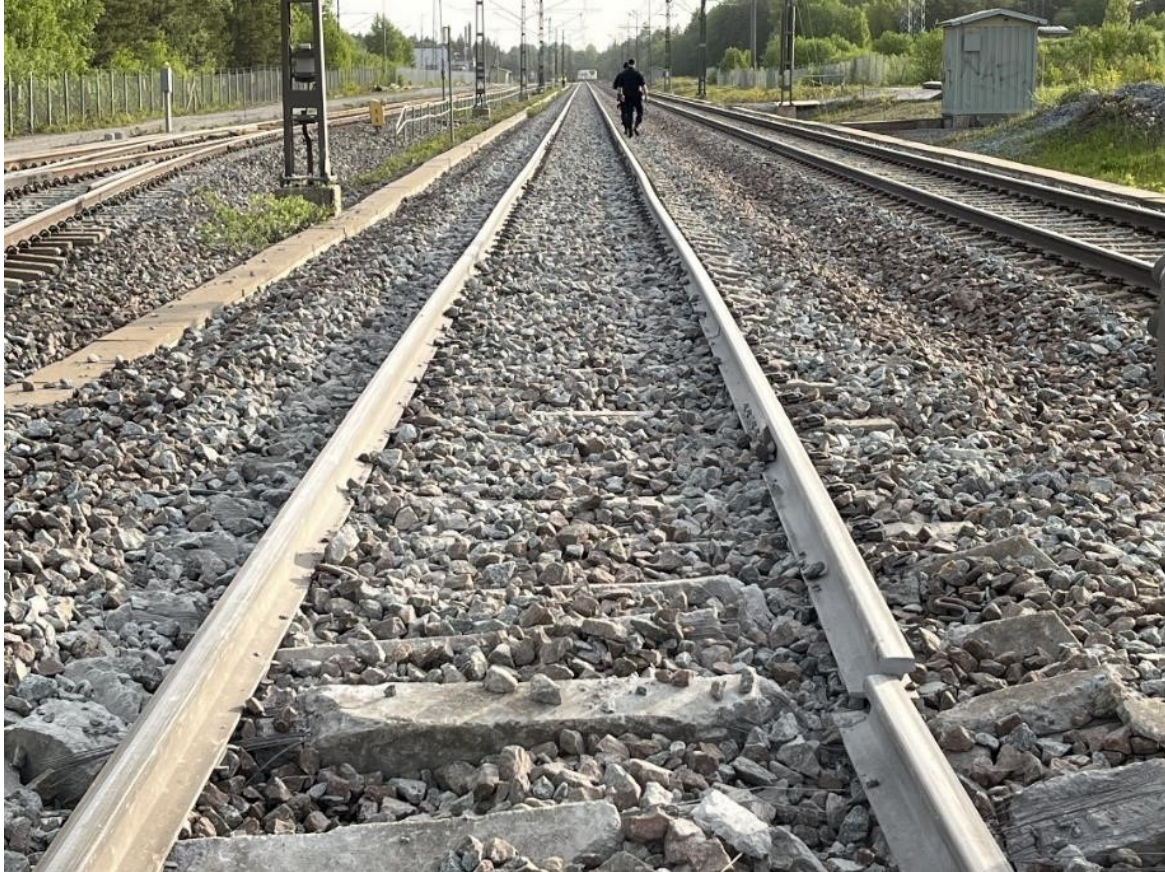
Figur 16 Spåret krossades efter tåget passerat under urspårningen. Notera skillnaden mellan det högra/södergående spåret.

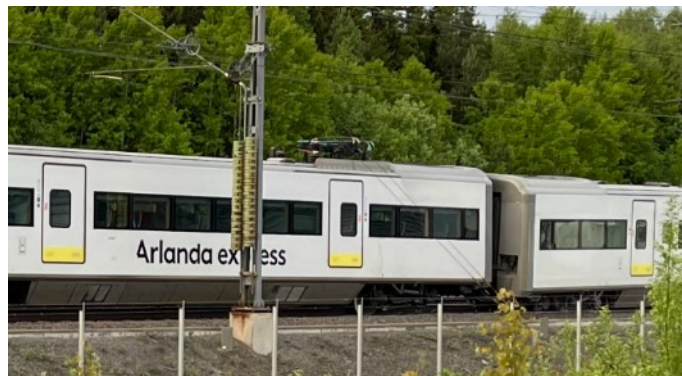
Genom att kontaktledningen var intakt fanns ingen överhängande fara att något som inte ska vara strömförande blev strömförande. Genom att strömavtagaren var nersänkt fanns det praktisk ingen ström in till tåget, se Figur 17.

Vidare stod delar av tåget kvar på rälsen som utgjorde en jordningspunkt. Genom att tåget var jordat så kunde föraren jorda högspänningsutrustningen och frånkoppla batteriet. Att strömavtagaren var nersänkt, jordat högspänningsutrustningen och batteriet var frånkopplat kommer från det rutiner samt erfarenheter som tågföraren innehar sedan tidigare.

Figur 17 Strömavtagaren nerfälld, hjulen på vagnen står kvar på rälsen, kontaktledningen och stolpar intakta.

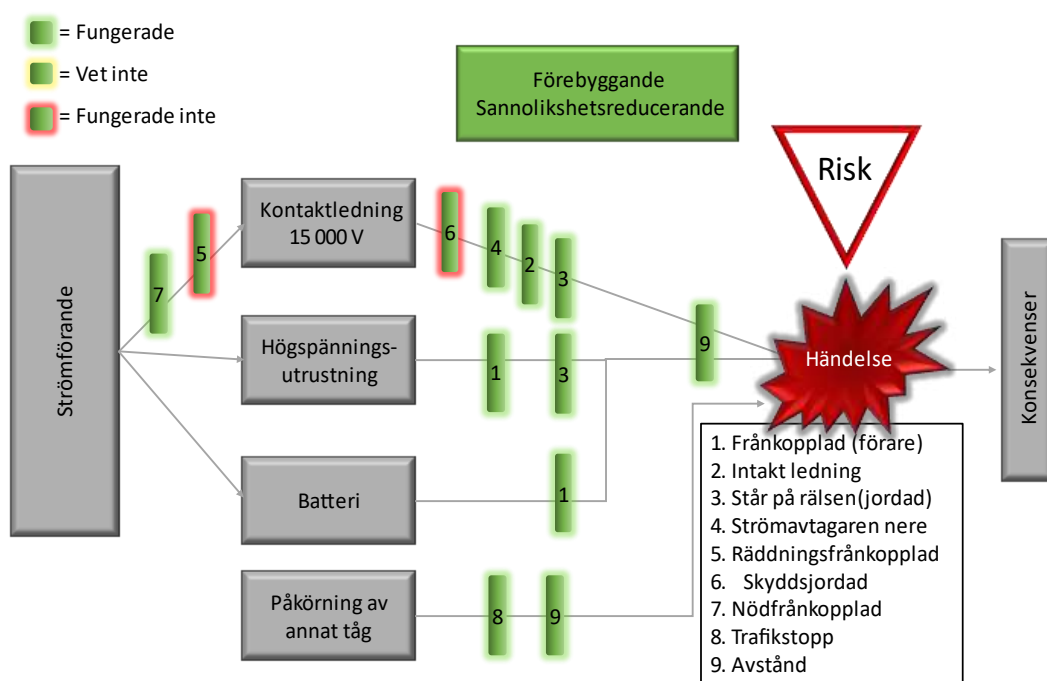
I Figur 18 presenteras en olycksfjäril som beaktar orsaker i en olyckshändelse kan leda till dödlig eller allvarlig konsekvens. Det som inte kontrolleras är konsekvensreducerande barriärer. Det som går att identifiera att även om ingen räddningsfrånkoppling eller skyddsjordning gjordes så fanns det flera faktorer som förhindrade att en olycka inträffade. Hade föraren och tågvärden slagits ut hade inte jordning av högspänningsutrustningen och frånkoppling av batteriet hänt.

Strömavtagaren hade sänkts automatisk om fordonet upptäcker vissa ovanliga fordonsfel samt att annan ombord personal kan utföra nersänkningen från inaktiverad förarhytt. Strömavtagaren antas därför vara oberoende av föraren. Det framgår inte ifrån undersökningen vilka fordonsfel som hade sänkt strömavtagaren.

Figur 18 En olycksfjäril över insatsen på plats, enbart dödlig/allvarliga konsekvenser och fokus på olika förebyggande barriärerna.
