RÄDDNINGSTJÄNSTEN SYD
STÖDJER, RÄDDAR, UTVECKLAR

OLYCKSUTREDNING

BRAND I LÄGENHET

2024-01-05

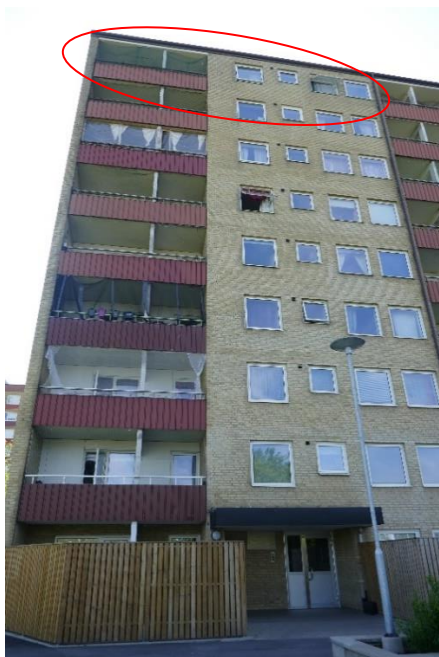
Figur 1 visar byggnaden med den aktuella lägenheten inringad

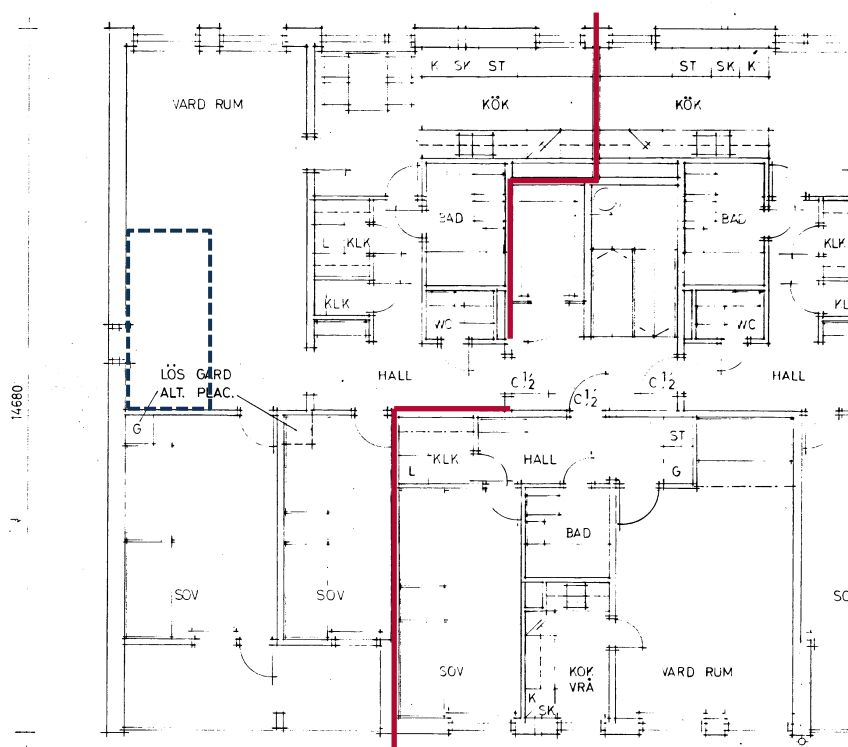
Figur 2 visar lägenhetens planlösning, till vänster om de röda strecken. Det tillbyggda sovrummet ses som en ruta inritad med streckad linje i vardagsrummet.

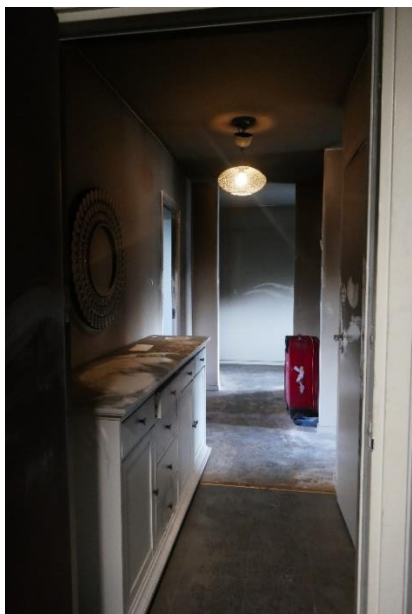
I samband med platsbesöket konstaterades att det var sotskador i samtliga rum dit dörr varit öppen under brandförloppet. Sotskador på vägg syns i Figur 3.

Figur 3 visar vy in i lägenheten från dörren till trapphuset

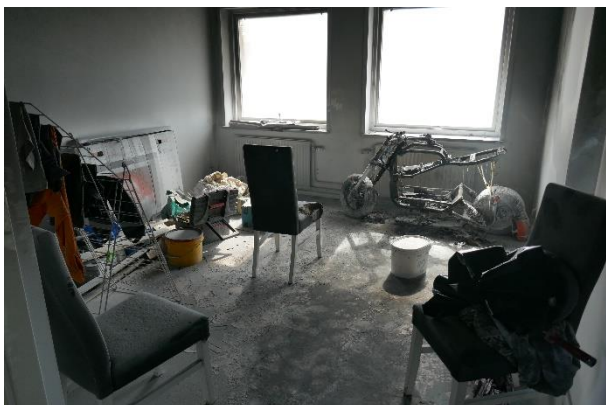
Figur 4 visar vy över vardagsrummet med den brunna elmopeden till höger i bild

Som tidigare nämnts var lägenhetens vardagsrum under renovering och väldigt sparsamt möblerat, vilket syns i Figur 4.

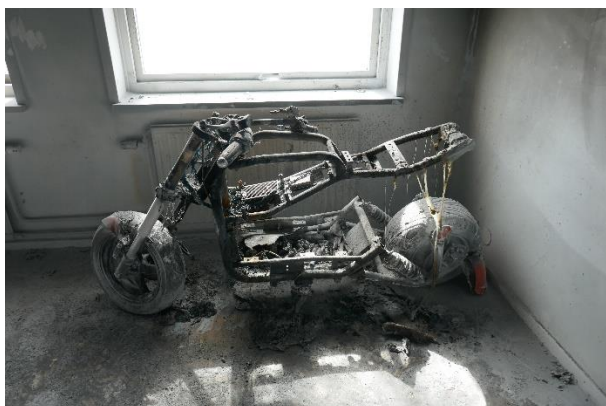
De enda brandskadorna fanns på elmopeden och en stol som fanns i vardagsrummet, Figur 5 och Figur 6.

Figur 5 elmopeden från sidan

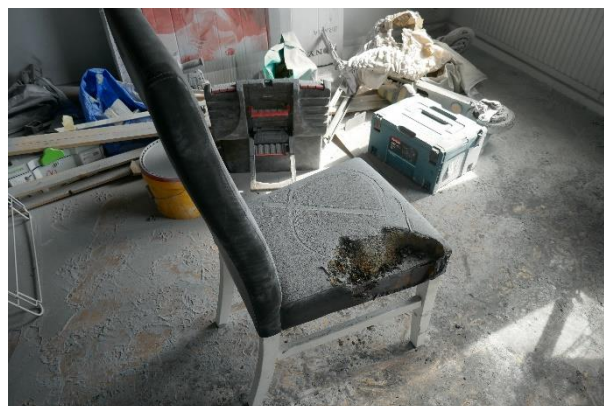
Figur 6 brandskada på stol

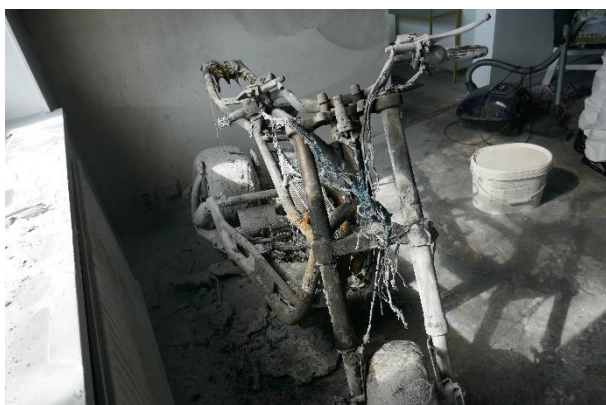
Figur 7 elmopeden framifrån

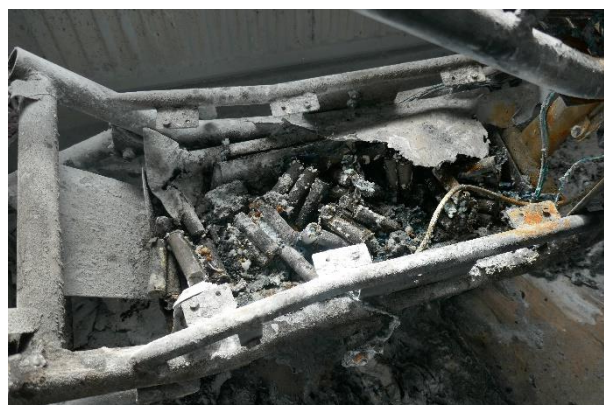
Figur 8 elmopedens batteripack

Utredarens bedömning är att termisk rusning har inträffat i battericellerna i elmopeden men det har inte gått att fastställa varför detta har skett. I princip samtliga battericeller är skadade eller påverkade av den termiska rusningen, Figur 8. Det kan ske pga flera olika orsaker, exempelvis fel på batteriet eller cellerna, överladdning eller smuts i battericellerna från tillverkningen.

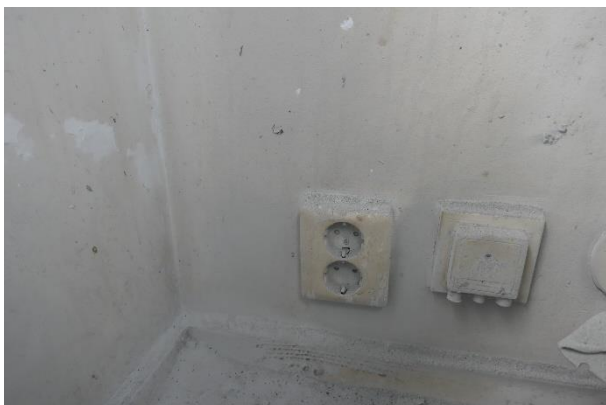
Figur 9 vägguttag bakom elmoped (på vägg mot köket)

Inga skador eller sotningsmönster fanns på vägguttaget bakom elmopeden, Figur 9, eller på laddningskabel och strömadapter, Figur 10 och Figur 11.

Iakttagelser på brandplatsen stödjer den boendes uppgifter att den inte varit på laddning då eluttaget på väggen inte visar några sotskademönster som kan indikera att kontakten suttit i under förloppet samt att kontakten inte satt i vid räddningstjänstens insats.

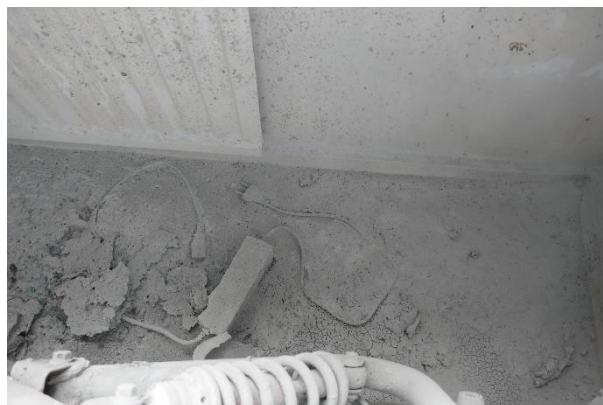
Figur 10 elmopedens laddningskabel inkl strömadapter

Brandorsaken har inte gått att fastställa men bedömningen är att termisk rusning uppstått i batteriet vilken har orsakat branden. Primärbrandplats bedöms vara i elmopeden i vardagsrummet. Enligt den boende stod elmopeden inte på laddning i samband med brandstart utan senaste laddning hade skett tidigare på dagen. Den hade inte körts på två-tre dagar. Vid utredarnas besök satt inte sladden i vare sig eluttag på väggen eller i elmopeden, hela sladden låg mellan mopeden och ytterväggen vid utredarnas besök, Figur 10.

Laddningskabeln är hel och det finns inga skador på strömadaptern vad utredarna kan se, Figur 10 och Figur 11. Detta tyder på att branden startat i batteriet i elmopeden och inte i laddningskabel/strömadapter.

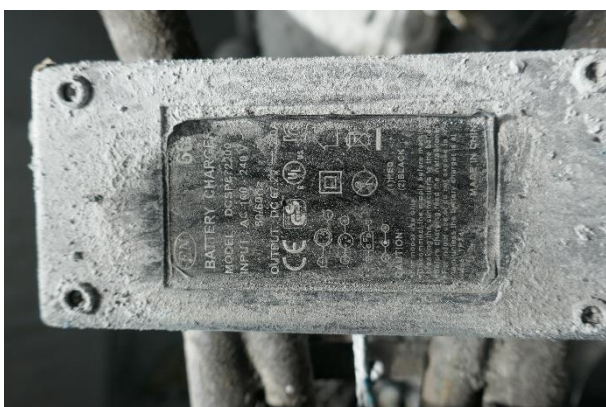
Figur 11 strömadaptern

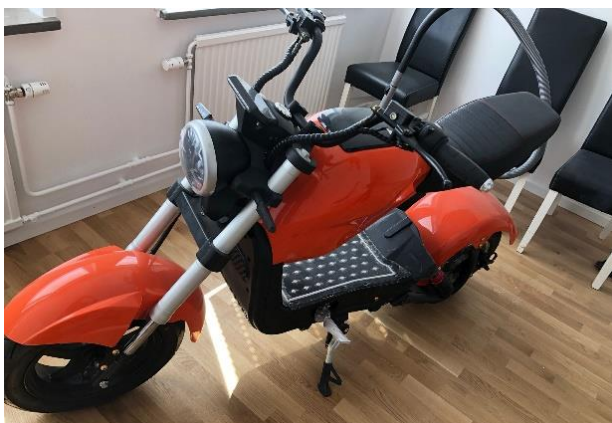
Figur 12 elmopeden innan branden
