ÖRNSKÖLDSVIKS KOMMUN
Räddningstjänsten

Brandundersökning

Händelse Brand i byggnad, möbelvaruhus

Datum
2024-01-22

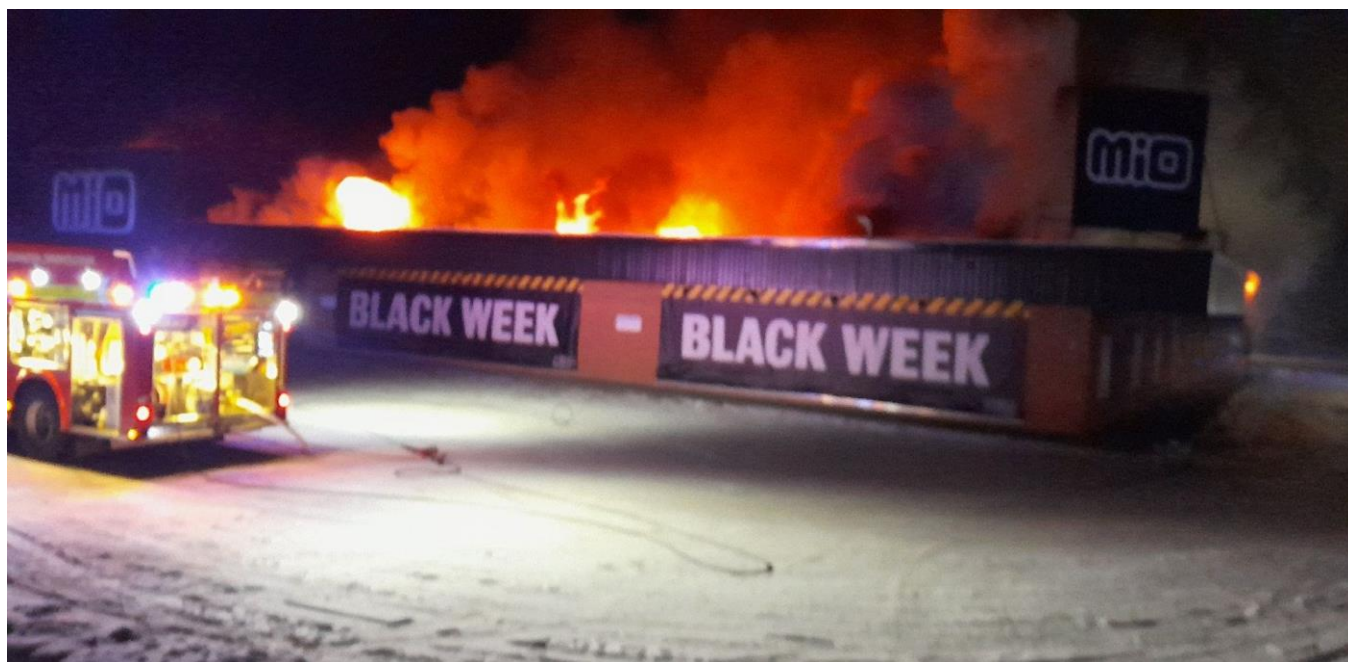
Under 6010's framkörning till platsen får SOS ett inringt larm från väktare på plats om att det brinner kraftigt. Rökdykarna gör sig klar med lufttuber på. När man närmar sig platsen så märker man kraftig rök efter E4. Vid framkomst kan man se att det ryker kraftigt och slår eldslågor ur ett antal rökluckor på taket.

Vid framkomst.

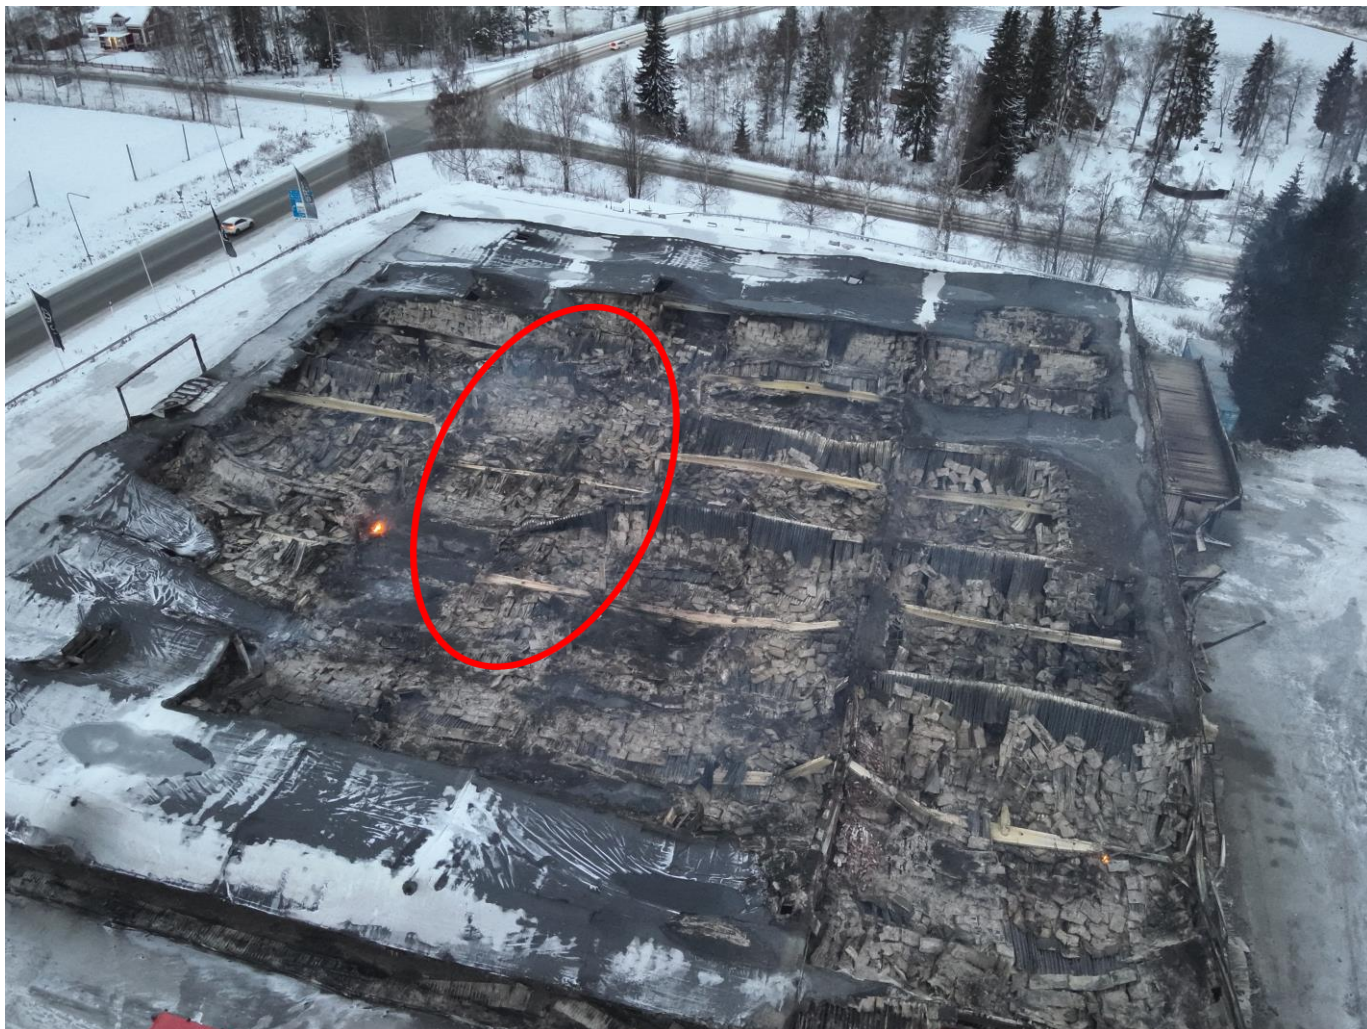
Primärbrandområde.

I det troliga primärbrandområdet finns många elektriska/elektroniska apparater/anslutningar i form av datorer, laddare, batterier, kassor, tillhörande utrustning, gren- och vägguttag osv. Dessa styrs inte av kontaktorerna och är i drift eller ansluten till elsystemet dygnet runt.

Brandorsaken kan inte med säkerhet fastställas, men mycket talar för att brandorsaken är elrelaterad som ex. glappkontakt, kortslutning eller överbelastning. Troligen vid beställningsdisken då elektriciteten där inte stängs via kontaktorn.

Om hela byggnaden varit utrustad med rökdetektorer istället för värmedetektorer så har branden detekterats i ett mycket tidigare skede, och möjligheterna varit större för att kunna begränsa skadorna.

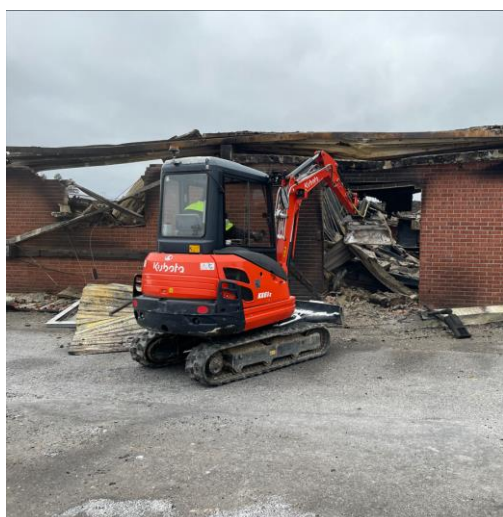
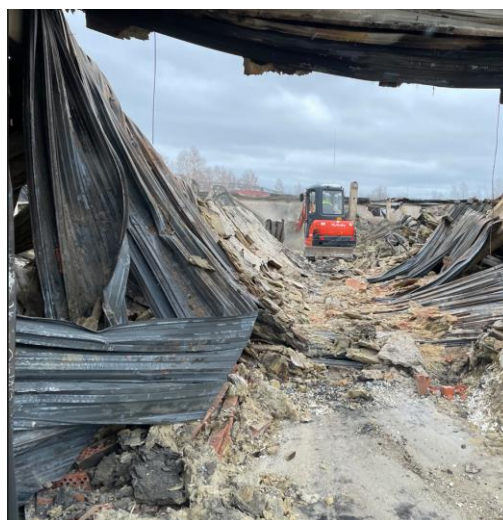
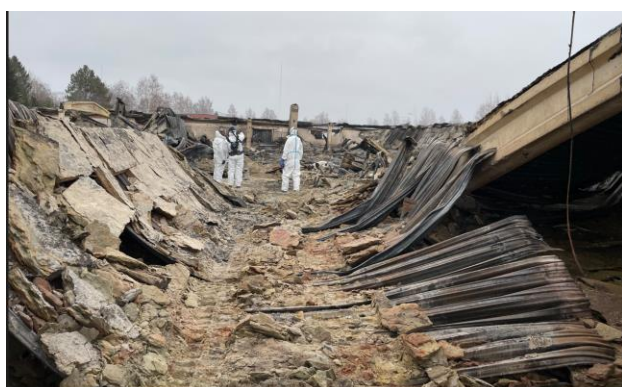
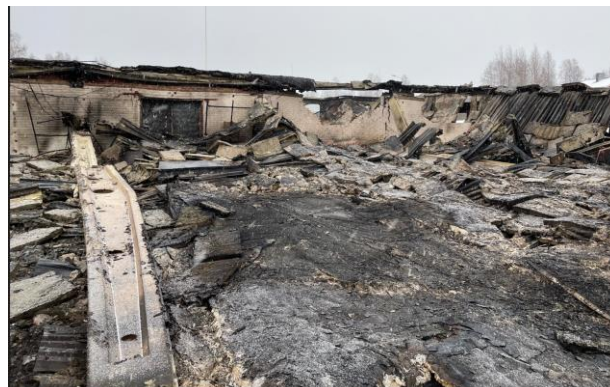
Totalskada, taket har rasat in och allt brännbart har brunnit. Väggar i tegel står delvis kvar.
