Olycksundersökning dödsbrand i lägenhet Aneby kommun 2023-05-01

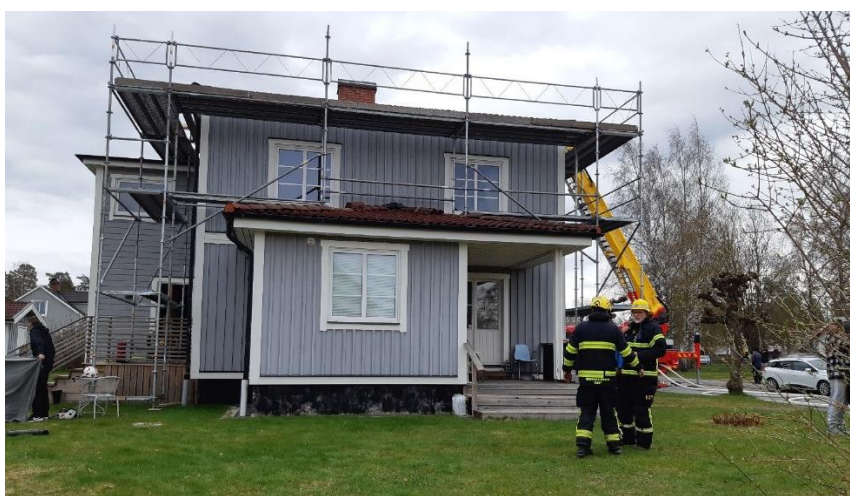
Figur 1 Sidovy. Trapphus till ovanvåningen syns på vänster sida av huset.

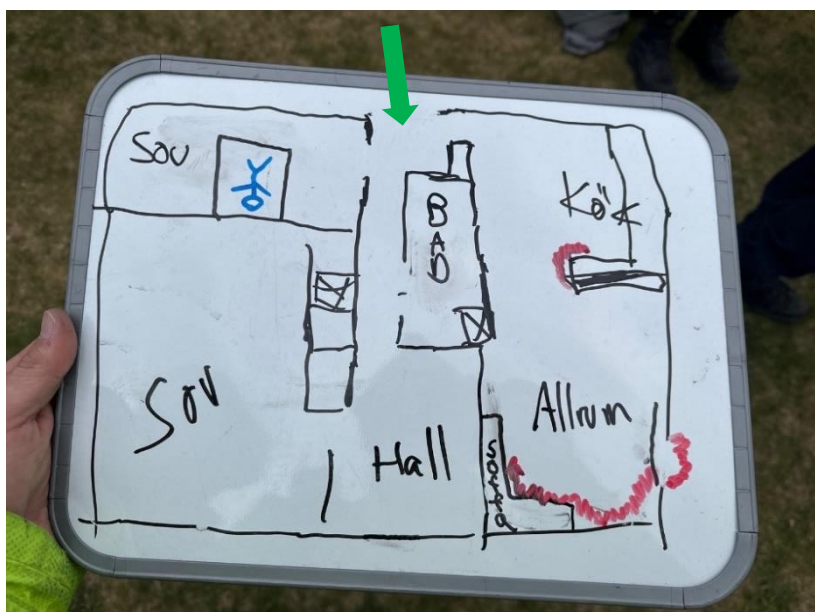
Förbipasserande ringde 112 då de noterade rök och lågor från ett fönster i lägenheten på andra våningen, se skiss figur 2. Inringare slog sönder en ruta i trapphuset för att kunna låsa upp och öppna dörren. Okänt om detta påverkade brandförloppet på något sätt. Enligt logg framgick redan i 112-samtalet att trapphuset var rökfyllt. Förbipasserande varnade även övriga boende i huset.

Figur 2 Skiss över den brandutsatta lägenheten. Entré från trapphus på höger sida, markerad med grön pil.

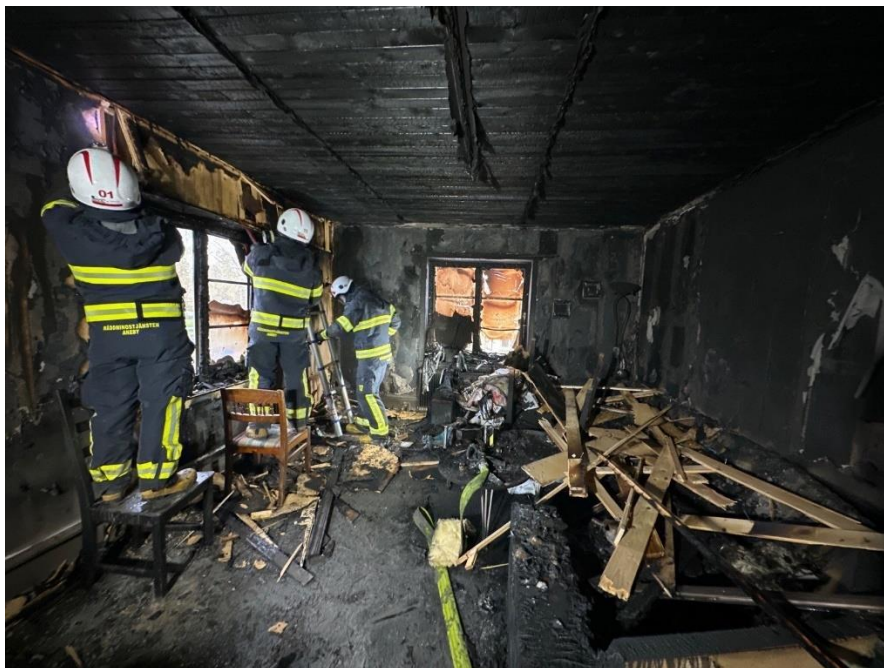
Polisens slutsats är att brandstiftaren ej gick att bedöma då lägenheten blev utbränd i köket och vardagsrummet, se figur 3 och 4.

Under släckningsarbetet noterade rökdykarna att det brann i en soffa i vardagsrummet samt i hörnet där en TV stod. Även en köksmaskin hade smält ihop, vilket tyder på mycket kraftig värmepåverkan se figur 5. Samtliga rum i lägenheten var dessutom belagda med en tjock sotbeläggning vilket kan tyda på stor mängd ofullständig förbränning av brandgaser, trots att en ruta gått och syre kunde flöda till.

Figur 3. Vardagsrum.

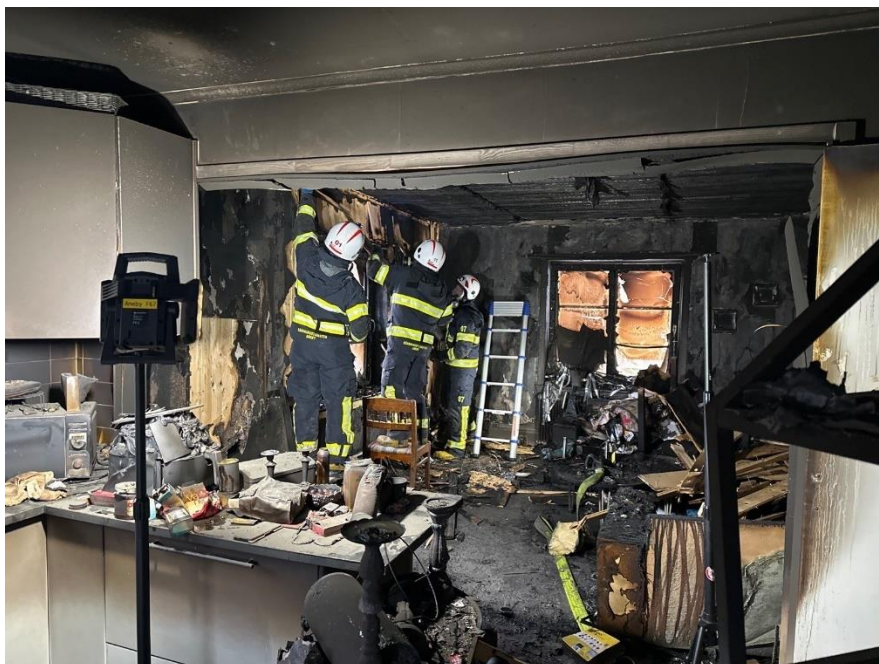
Figur 4. Kök och vardagsrum.

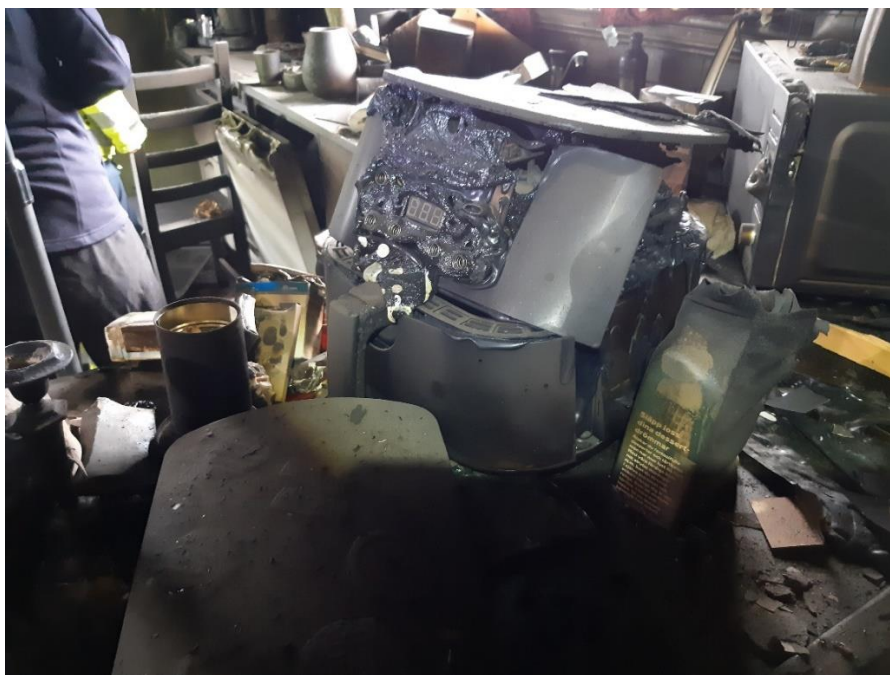
Figur 5 Köksmaskin i köket.
