Brandutredning

Undersökning enligt 3 kapitlet 10 § lag om skydd mot olyckor (SFS 2003:778)

Brand i lägenhet, Skallberget, Västerås, 2023-06-24

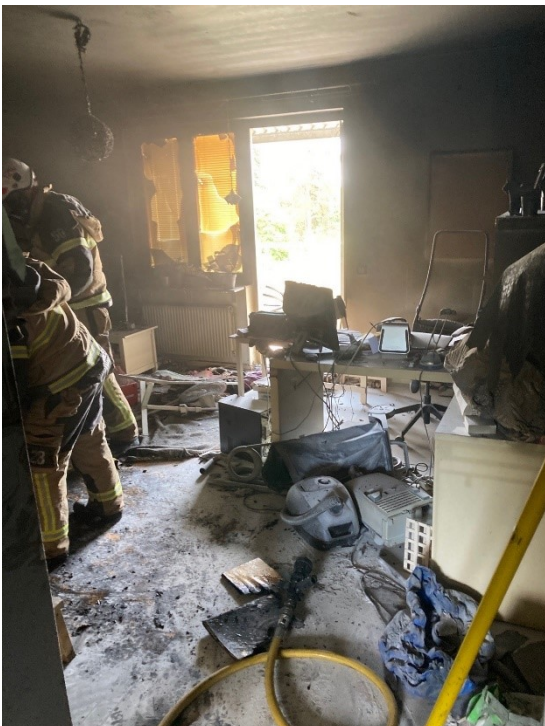
Omfattande brand- och rökskador uppstod i vardagsrummet. Ytskikt och beklädnad på golv, väggar och tak där soffan stod fick djupa brandskador. Större delen av soffan brann upp. Övriga rum i lägenheten rökskadades.

Vardagsrum, vy från hall. Foto: Räddningstjänsten

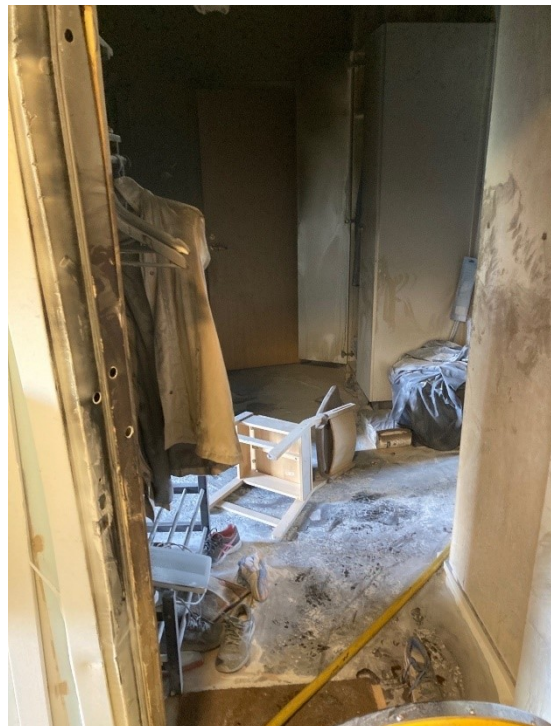
Hall, vy från lägenhetsdörr. Foto: Räddningstjänsten

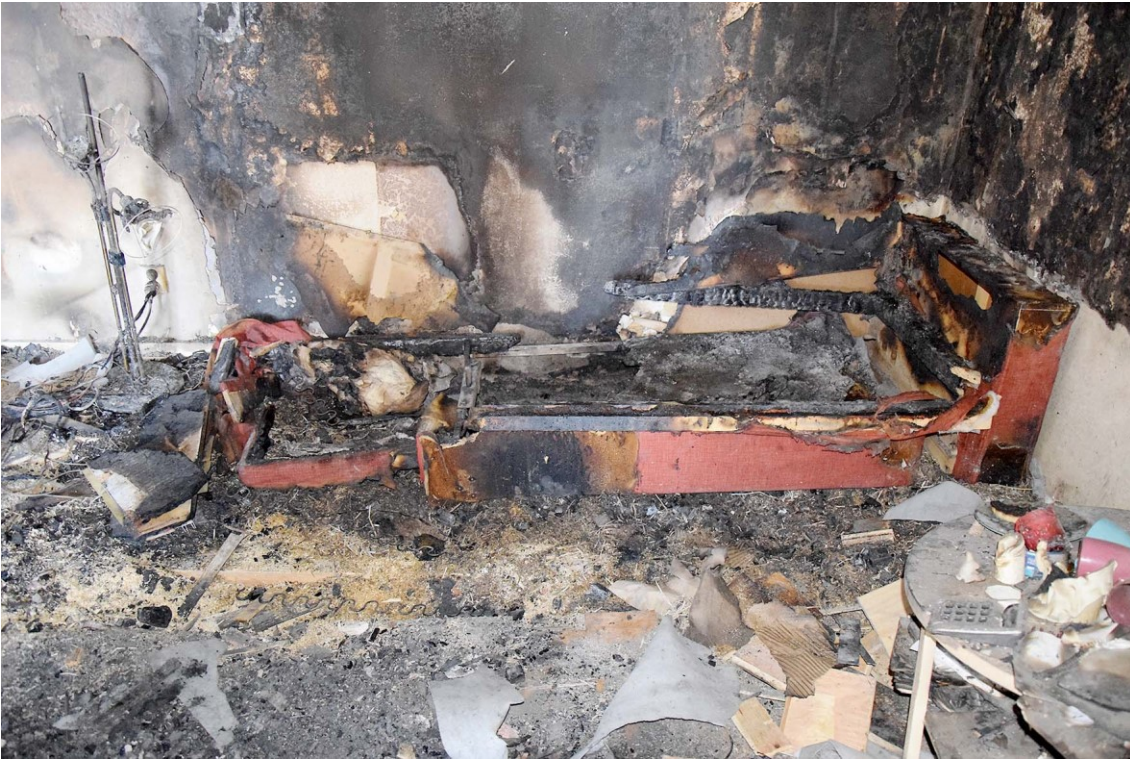
Vardagsrum, utbränd soffa (rekonstruerat primärt brandområde). Foto: Polisen

Vid brandplatsundersökningen konstaterades ett primärt brandområde i soffans vänstra del. Denna del var i det närmaste helt bortbränd med avtagande skador mot soffans högra del. Till vänster om soffan stod en golvlampa och på väggen fanns ett vägguttag till vilket två grenkontakter troligtvis har varit anslutna. I resterna av soffan anträffades en braständare. Ytterligare en braständare anträffades i brandrester intill soffan. Där påträffades även en tredje grenkontakt.

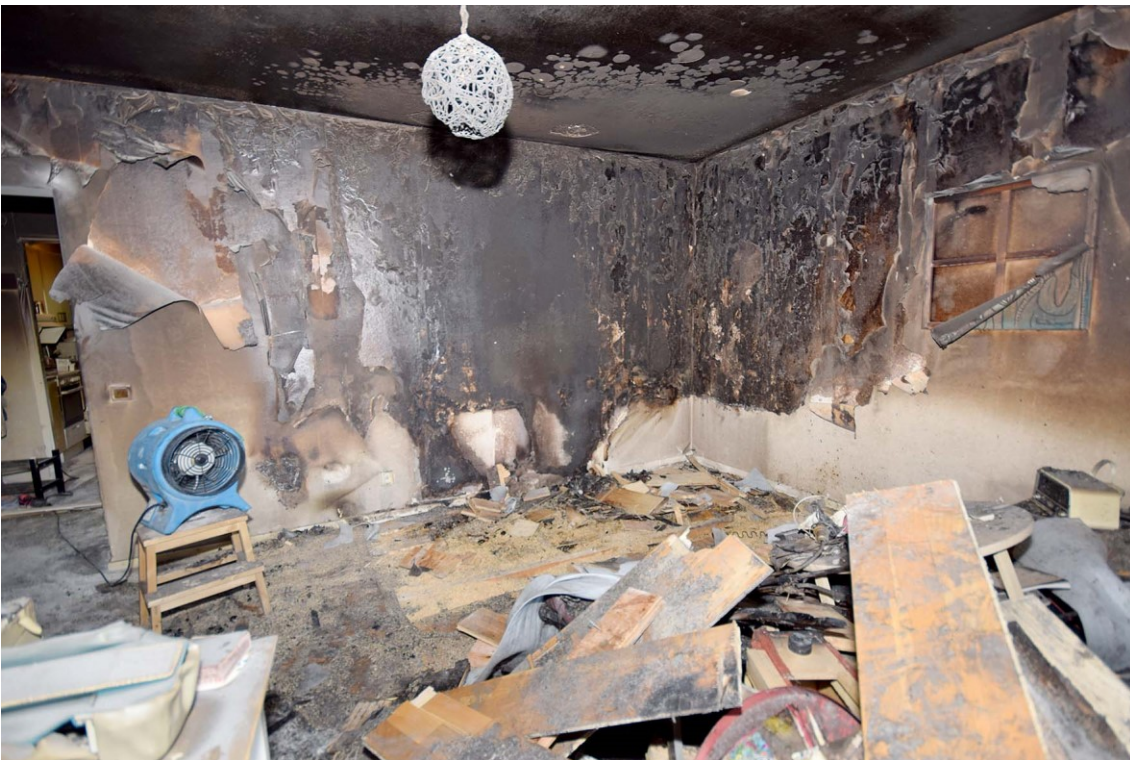
Vardagsrum, frilagt primärt brandområde. Foto: Polisen

De djupa brandskadorna i golvbeläggningsen kan vara orsakade av en lågt placerad primärbrand. Branden startade i så fall under soffan. Om startföremålet låg på golvet under soffan antändes soffan underifrån. Om bränslemängden i startföremålet var begränsad kan möjligen antändning av soffan ha skett långsamt i enlighet med vad som sägs ovan.

Brandskadorna i soffan tyder dock på att branden startade i soffan och spred sig nedåt. Syretillgången till primärbranden kan ha varit begränsad. Kanske låg tändkällan under en kudde eller en filt. Det långsamma brandförloppet kan i så fall förklaras av begränsad syretillgång som i kombination med soffans flamskydd fördröjde antändningen av soffan.

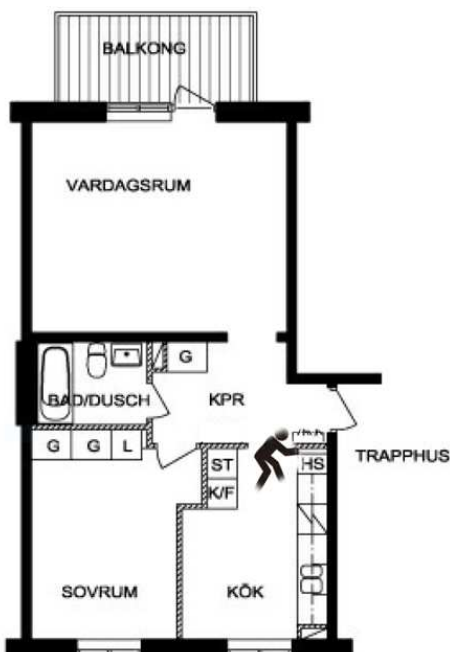
De två brandmän som under räddningsinsatsen genomsökte lägenheten uppger att de hittade ██████████ på golvet halvvägs ut från köket ██████████

Den drabbades position där ██████████ påträffades

Den drabbade påträffades i en position som indikerar att [REDACTED] hade försökt att ta sig ut men inte hunnit. [REDACTED] hade inga fysiska eller kognitiva funktionsnedsättningar. Det finns inte heller någon problembild kring missbruk eller medicinering som kan förklara varför [REDACTED] inte hann lämna lägenheten.

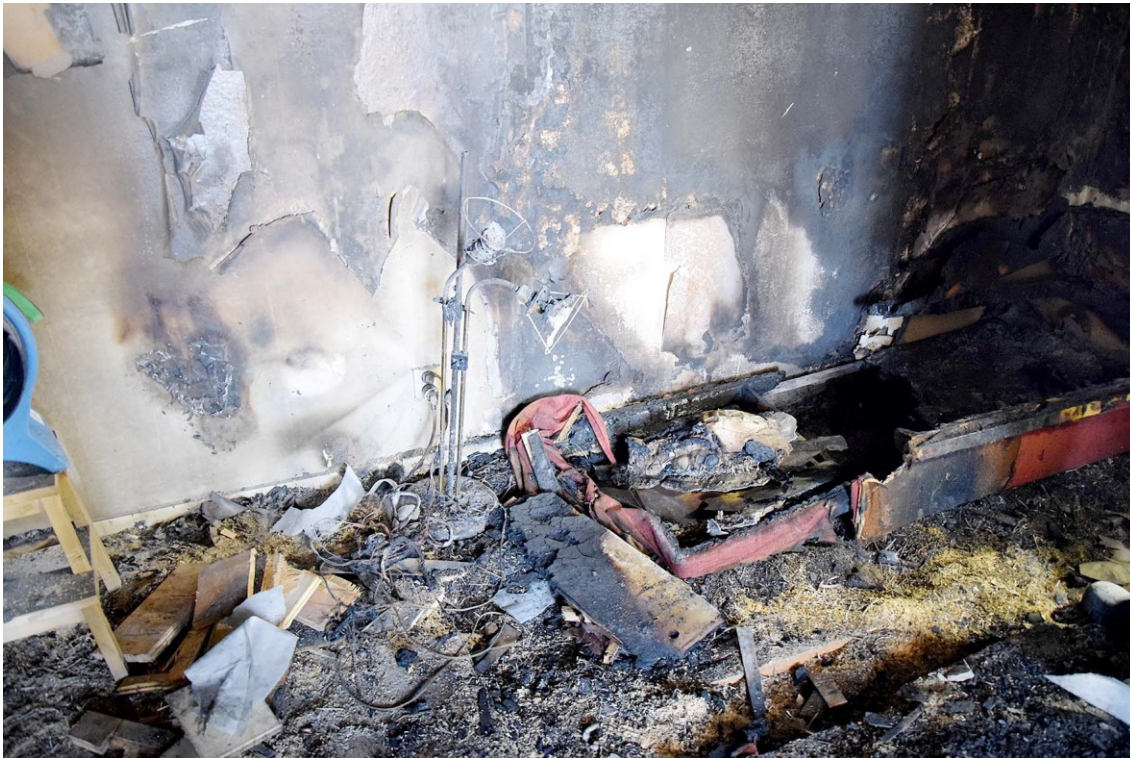
Vägguttag, lampa och kablar i rekonstruerat primärt brandområde. Foto: Polisen

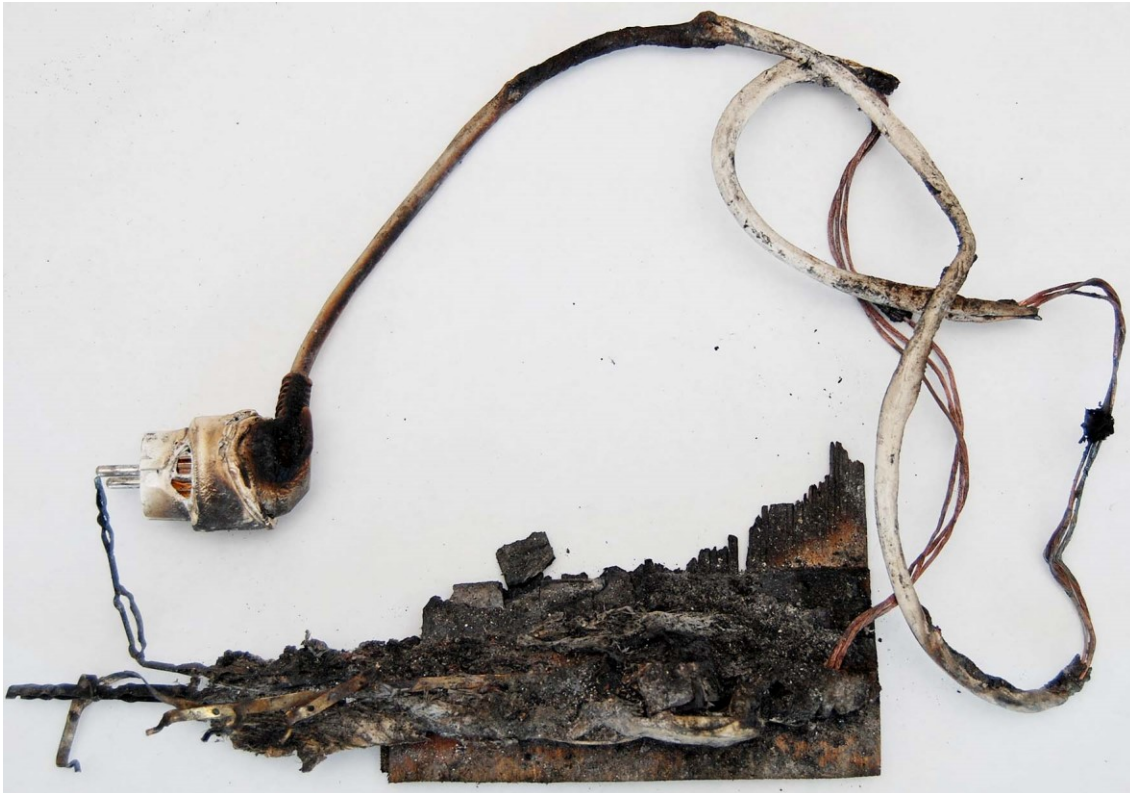
Grenkontakt, nedsmält i resterna av laminatgolvet, ansluten i jordad uttagsplugg. Foto: Polisen

Grenkontakterna skickades till NFC³ på analys. Av analyssvaret framgår att elfel kan uteslutas.

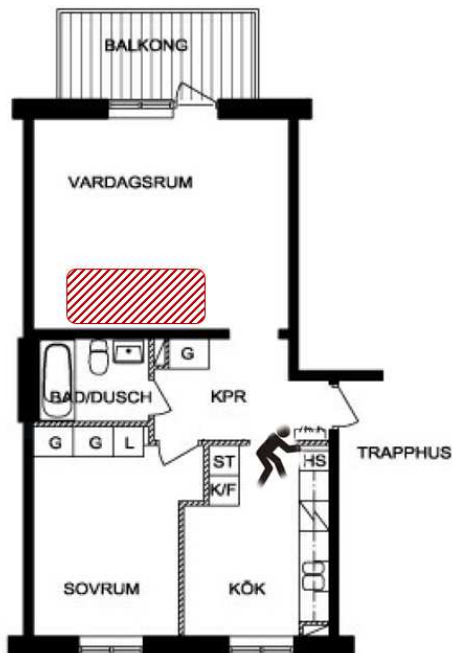
Branden startade i och begränsades till vardagsrummet. Primärbrandområdet är beläget vid väggen mot badrummet och hallen. Från primärbrandområdet har ingen brandspridning skett.

Vad som orsakade branden kan inte fastställas. Det kan inte uteslutas att branden har orsakats av mänsklig handling (glömska, slarv eller medveten handling). Att brännbar vätska skulle ha varit inblandad kan däremot uteslutas eftersom branden har haft ett långsamt förlopp (se avsnittet nedan).
