# Kompletterande händelserapport

Batteriexplosion på Farsta  
brandstation

2023-07-16

Dnr: 360-630/2023

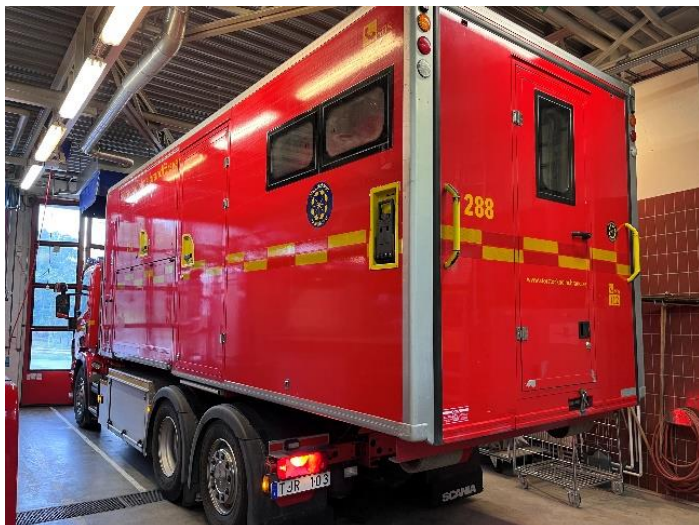
Figur 1. Kemcontainer placerad i garaget.

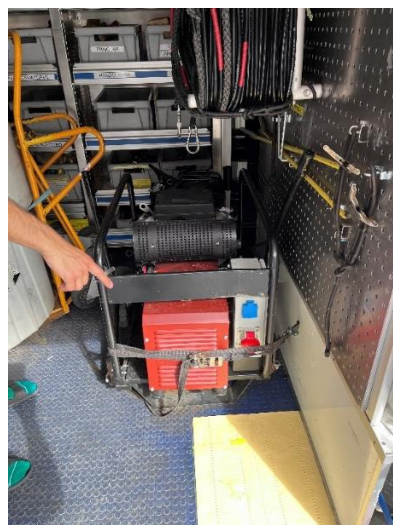
Figur 2. Elverkets placering i kemcontainern.

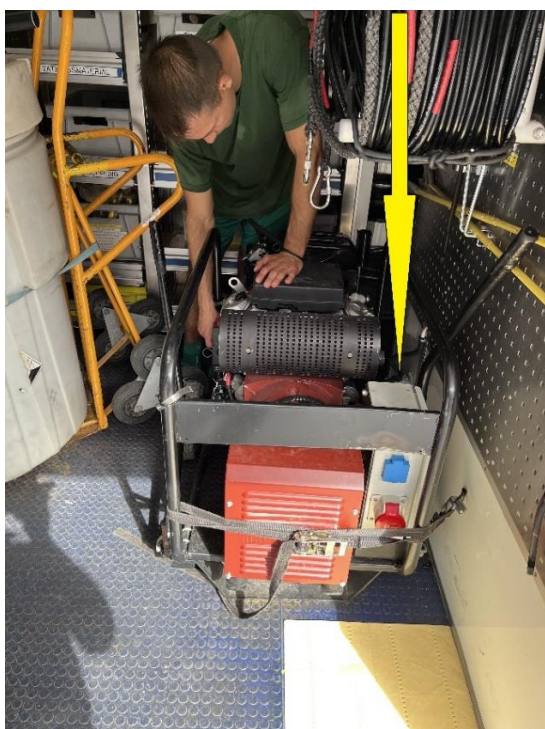
Figur 3. Brandmannens position vid startögonblicket. Gul pil visar batteriets placering (Elverket stod utanför containern vid startögonblicket).

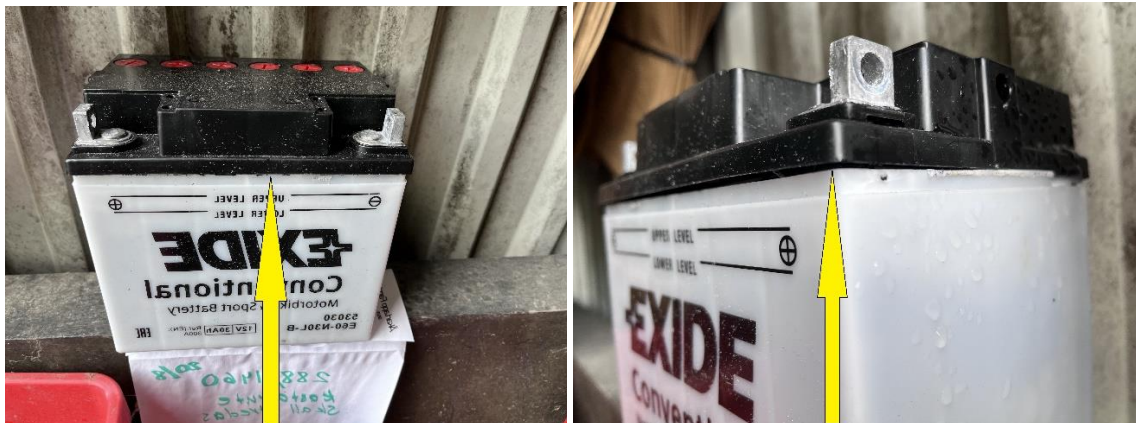
Figur 4. Batteriet där överdelen lossnade av explosionen.

Då ett blybatteri laddas och kommer upp i för hög temperatur utvecklar batteriet explosiv gas (batteriet kokar), och det finns därför risk för explosion.

Gas bildas hela tiden i batteriet när vattnet spjälkas upp i vätgas och syrgas.

Gasutvecklingen är störst i samband med laddning, men det utvecklas även gas vid urladdning och när batterierna förvaras. Blandningen av dessa gaser kallas knallgas och är mycket explosiv inom ett brett koncentrationsområde. Eftersom vätgas är lättare än luft är det viktigt att undvika att batteriet installeras på platser där det kan bildas gasfickor där explosiva koncentrationer kan ansamlas. En liten gnista är tillräckligt för att antända gasblandningen och kan orsaka en kraftig explosion. För att batterier ska explodera måste det finnas en yttre påverkan som antänder den vätgas som finns i och runt batteriet. Vilken tändkälla som startat explosionen i aktuellt fall har inte kunnat fastställas. Det finns två teorier varav den ena är att gasen antänds av statisk elektricitet eller en gnistbildning i samband med startögonblicket. Troligtvis är det någon brytare eller relä som avget en liten gnista vid startögonblicket som antänt en ansamling runt batteriet samt blandningen som fanns i batteriet.

- För att undvika liknande händelse rekommenderar utredaren att SSBF gör en risköversyn kring samtliga laddningsplatser inom SSBF. Kontrollera att inga gasfickor finns i och kring batteriet. Se till att utrymmet där batteriet laddas är väl ventilerat och håller en normal rumstemperatur. SSBF rekommenderas säkerställa att de laddare som är installerade inte är av sådan typ så att batteriet blir överladdat. SSBF rekommenderas att ta fram en rutin att mäta och kontrollera statusen på alla batterier som står under laddning samt upprätta en utbytesplan för de batterier som överskrider bäst datumgräns.

- SSBF bör även ta fram rutiner kring hur man vid vecko och månadskontroller säkerställer att de batterier som står under laddning inte har blivit utsatt för överladdning.
