## Insatsutvärdering

Undersökning enligt 3 kapitlet 10 § lag om skydd mot olyckor (SFS 2003:778)

### Villabrand, [REDACTED], Västerås, 2023-05-05

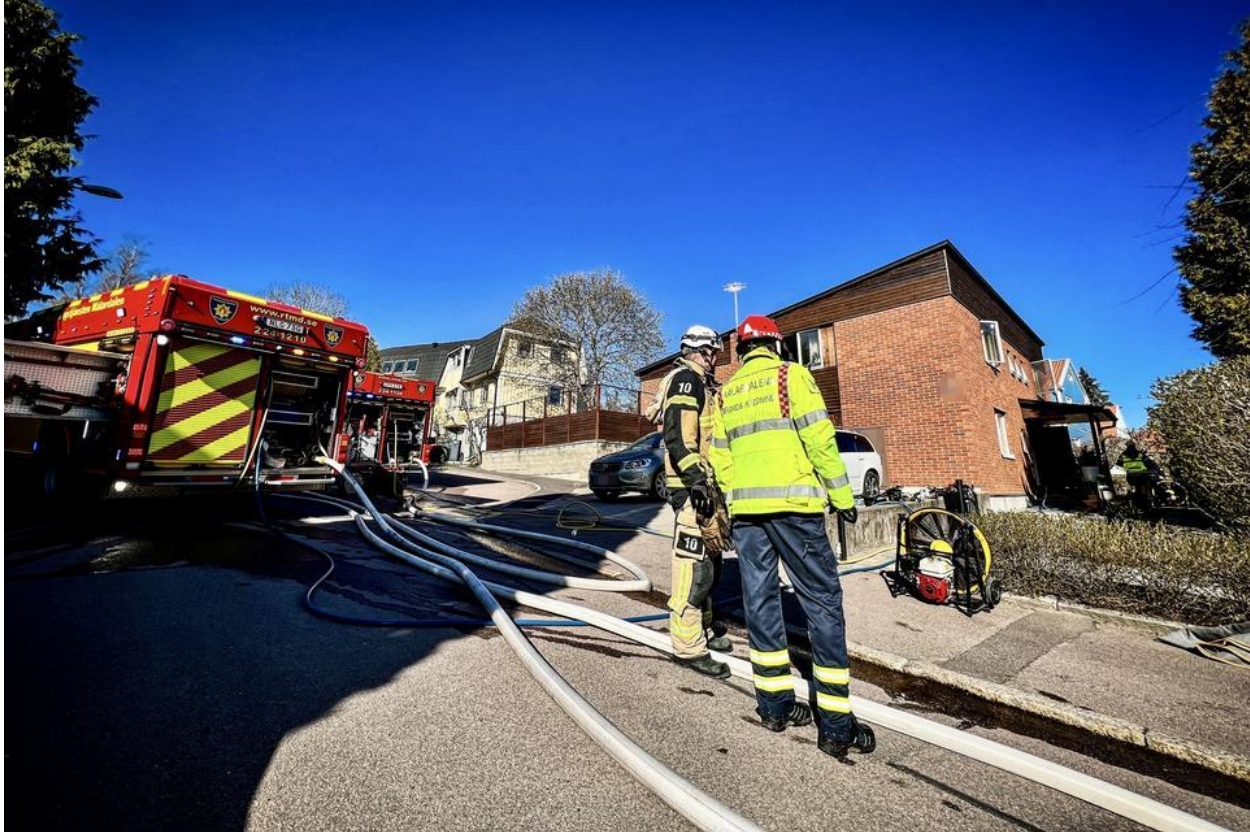
Foto: Tony Person, VLT

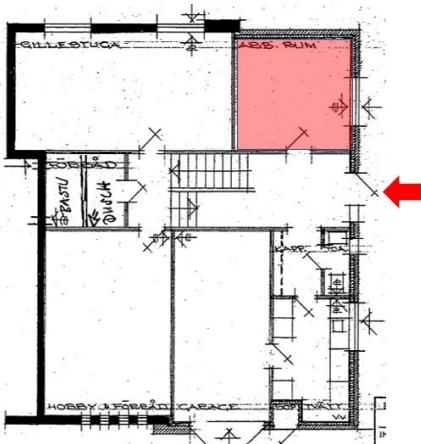
Startutrymme och angreppsväg

Branden startade i arbetsrummet på entréplanet (suterrängvåningen). Brandspridning skedde främst till ovanförliggande bjälklag.

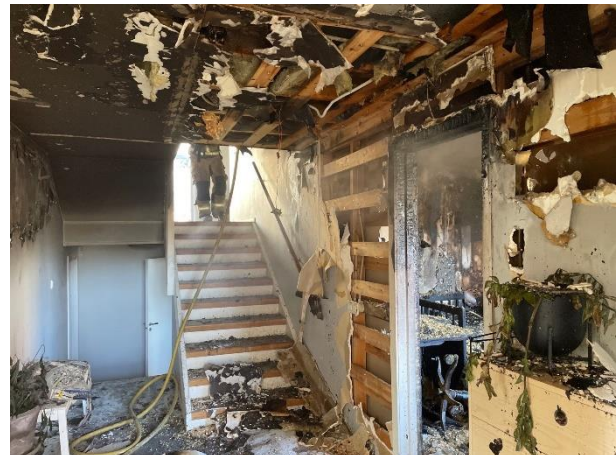
Startutrymme till höger (foto: Räddningstjänsten)

Djupa brandskador uppstod i arbetsrummet och utanförhängande hall. Hela byggnaden rökskadades.
