Storstockholms
brandförsvär

Kompletterande händelserapport

Brand på Hotell
Drottninggatan 77, Stockholm
2023-12-18

Dnr: 360-7/2024

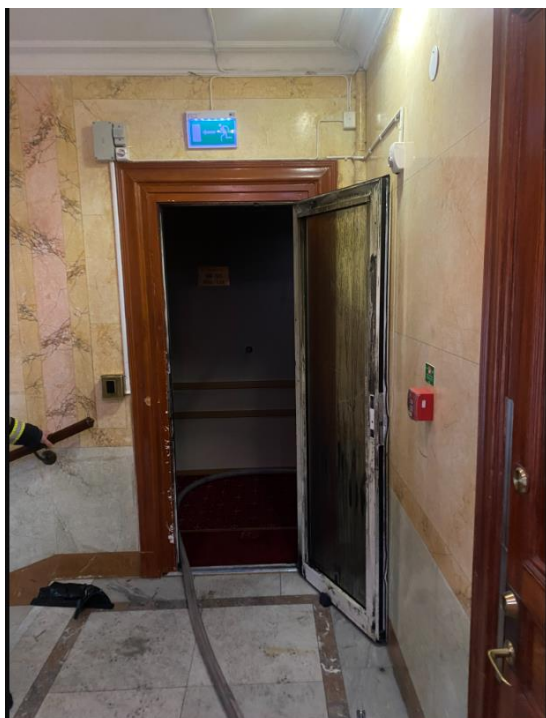
Då brandförsvaret anländer så pågår utrymning av hotellet och de får uppgift om att det brinner i ett linneförråd på plan fem. Rökdykargruppen får ett passerkort för att kunna ta sig in på plan fem och sen kunna undersöka hotellrummen. Det visade sig att kortet inte fungerade till trapphusdörren så rökdykarna fick bryta upp dörren. Däremot så fungerade kortet till hotellrummen. Samtidigt som rökdykarinsatsen sker väljer man att resa stegen eftersom det kommer rök ut från ett hotellfönster. När stegpersonalen gläntar på fönstret väller det ut svart brandrök. Personalen väljer då att använda en pulversläckare för att dämpa branden och därefter stänga fönstret och låta rökdykarna ta hand om släckningen inifrån. Det visade sig att dörren till hotellrummet var uppställd med en kil därav den kraftiga rökspridningen till hotellrummet.

Figur 1. Uppbruten trapphusdörr plan 5

Hotellet bör genomföra en översyn över styrfunktionerna på sitt brand- och utrymningslarm. Vid kvartal och årskontroller så är det av stor vikt att det utförs en samordnad provning och kontroll av att alla funktioner som är kopplat till larmet fungerar. Det kan exempelvis vara att larmet öppnar passagesystem till dörrar i utrymningsväg, brandspjäll stängs mot annan brandcell och att brandgasfläktar startar upp vid utlöst larm.

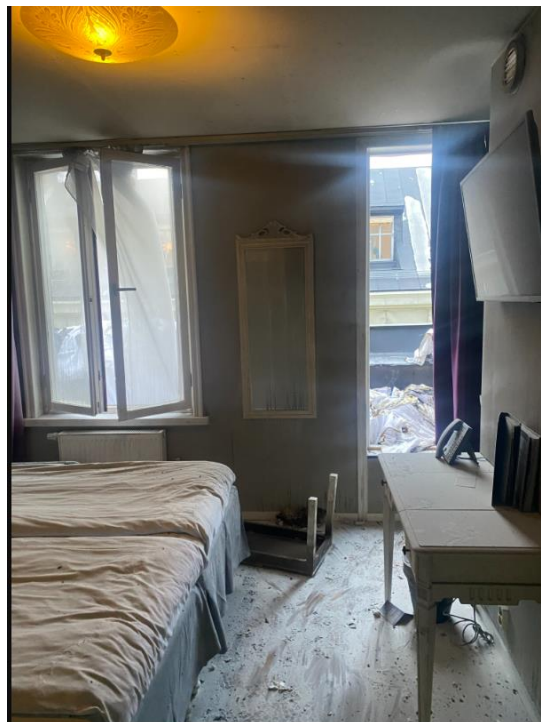
Figur 2. Hotellrum med öppen dörr

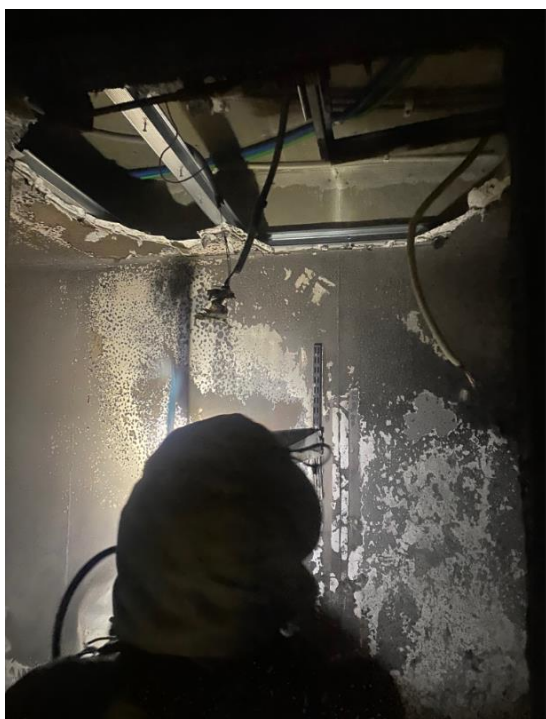
Figur 3. Linneförråd plan 5

- Branden anlades i ett linneförråd varvid anstiftaren lämnade dörren till förrådet öppen så att brandrök spreds i hela hotellkorridoren, samt till ett av hotellrummen där städning pågick därav uppställd rumsdörr.
- Eftersom branden var anlagd och svår att förutse ställs det krav på en väl fungerande larmorganisation för att kunna hantera en liknande situation.
- Det tekniska brandskyddet fungerade i stort sett bra förutom att brandgasfläkten i hismaskinrummet inte startade samt att trapphusdörrarna borde ha öppnats vid utlöst brandlarm.
- Personalen agerade rådigt och gav bevis på att de hade en väl inövad organisation som är en viktig faktor vid bränder i hotellmiljö.

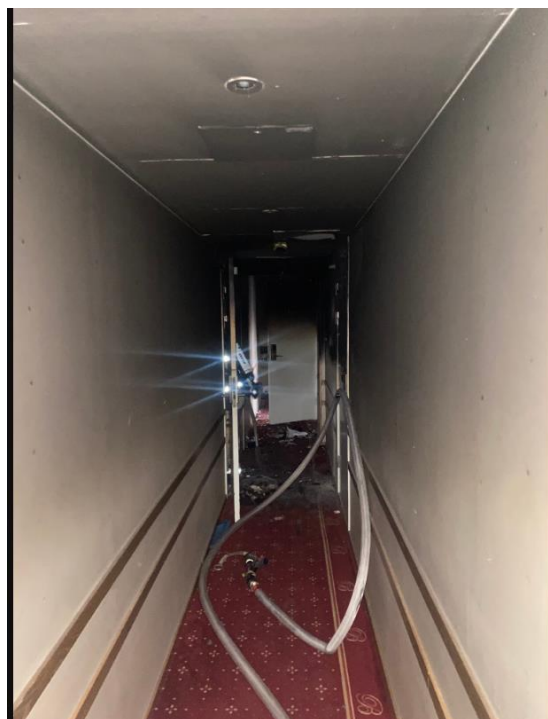
Figur 4. Hotellkorridor plan 5

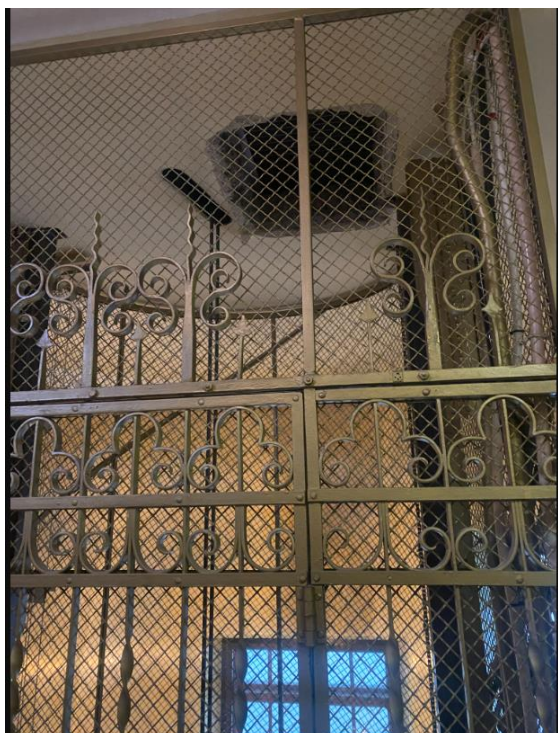
Figur 5. Rökevakuering i hissutrymmet

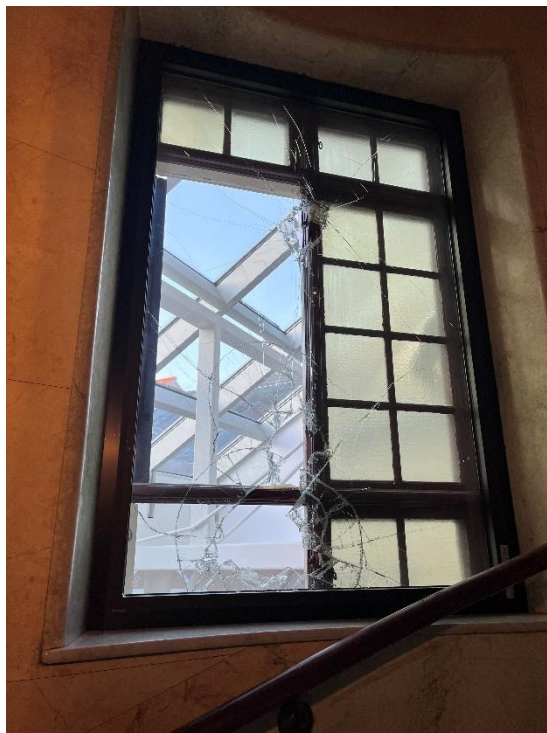
Figur 6. Trapphusfönster med laminerat glas

När räddningspersonalen skulle ventilera ut röken ifrån plan fem och det trapphus som användes som angreppsväg så fick man svårigheter då man trodde att ventileringen kunde ske via de fönster som fanns i trapphuset. Trapphusfönstren var försedda med ett extra laminerat fönster som räddningspersonalen forcerade för att kunna öppna de ordinarie ytterfönstren. Ytterfönstren var även immade så man kunde inte se vad som fanns på utsidan. Fönstren leder ut till innergården som har ett glastak med rökevakueringsfönster. Den tekniska lösningen för rökevakuering är att man satt igen trapphusfönstren och försett hissmaskinrummet med en rökgasfläkt som ska gå igång då brandlarmet utlöser. Av okänd anledning så startade inte fläkten vid branden. Räddningspersonalen väljer att trycksätta trapphuset med egen fläkt och evakuera brandröken via det redan röksmittade hotellrummet. Polisen var behjälpliga under hela insatsen och man valde att stänga av trafiken runt kvarteret för att lättare kunna ta in fler brandbilar om så behövdes.

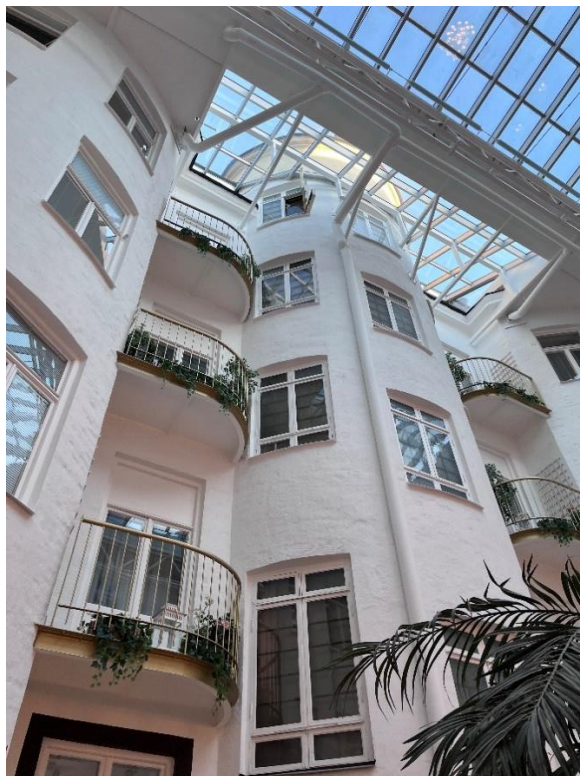
Figur 8. Trapphuset från innergården

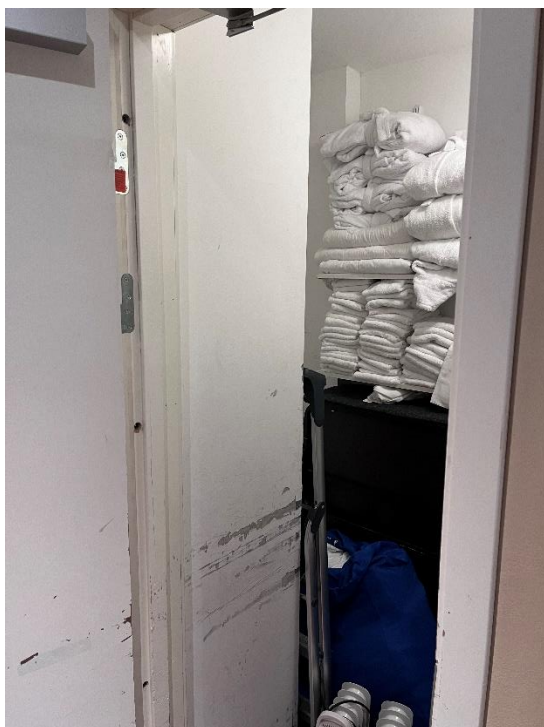
Figur 9. Linneförråd plan 4
