**RÄDDNINGSTJÄNSTEN  
STORGÖTEBORG**

# Faktaredovisning

*Skred E6, Stenungsund  
Stenungsund 2023-09-23*

*2024-01-31 Slutversion*

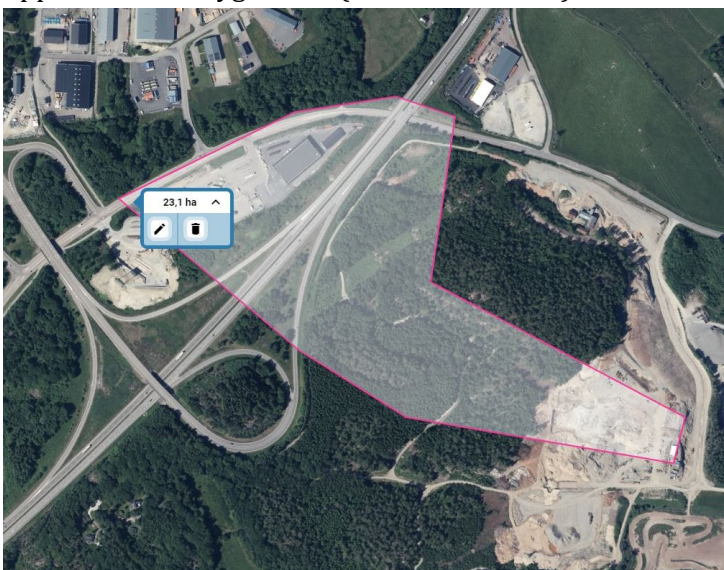
Skredområdet var beläget över E6 strax nordost om Stenungsundsmotet. Skredområdet uppskattas till drygt 20 ha (1 ha = 10 000 m<sup>2</sup>).

Bild 2 visar av utredarna uppskattat skredområde. Källa Lantmäteriet

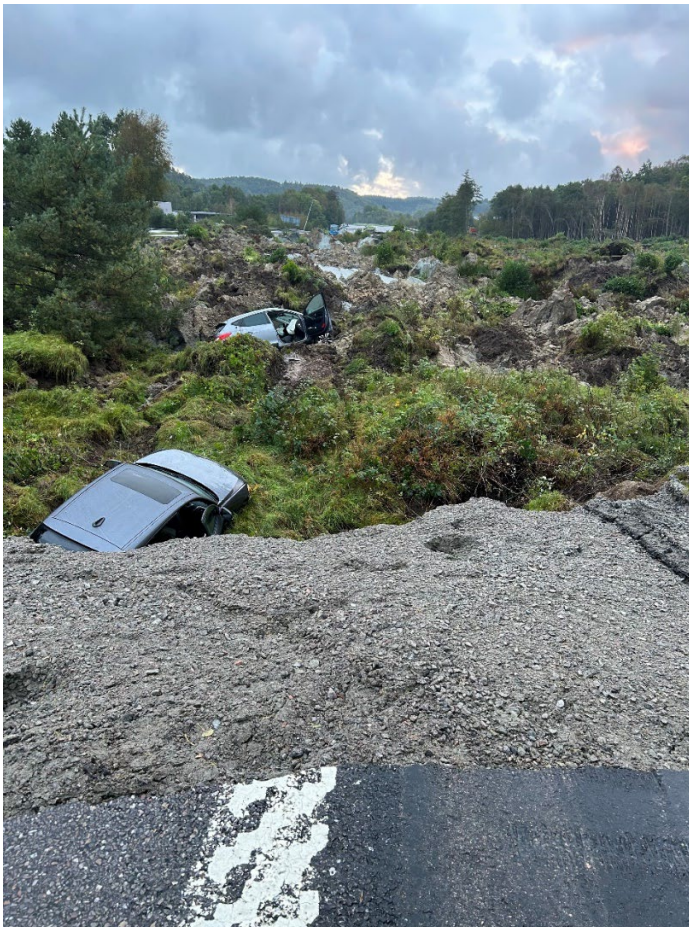
Raskanten var på den södra delen brant och en nivåskillnad på ca. 3–4 meter hade uppstått. Marken hade även flyttat sig västerut påtagligt.

*Bild 3 visar skredkanten E6 NG riktning. Källa RSG*

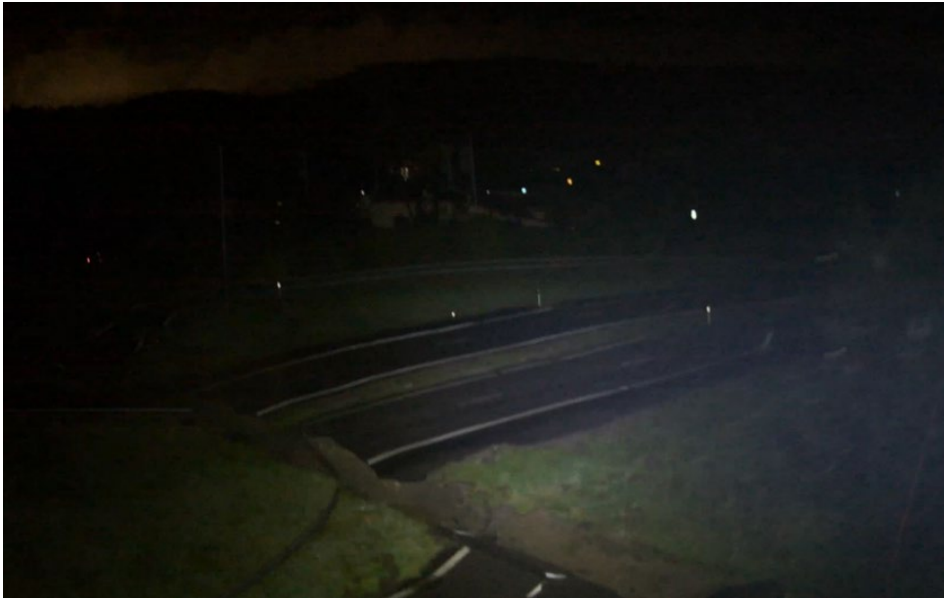
Bild 5 visar den syn som Stenungsundsstyrkan mötte vid E6 (denna bild är tagen 03:00) Källa RSG

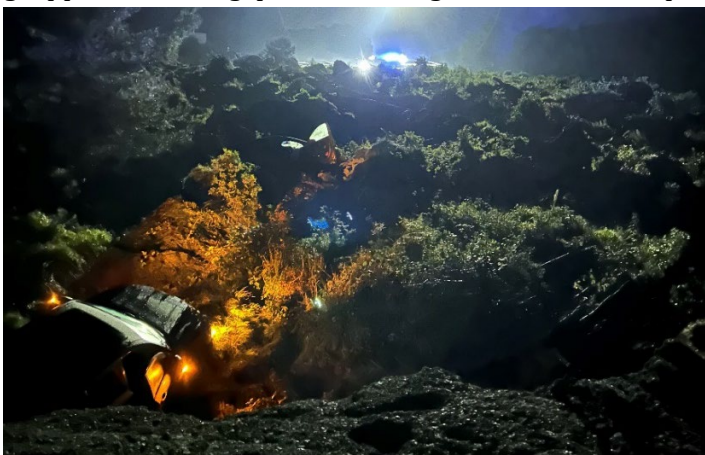
Bild 6 visar de bilar som personerna befann sig vid. Källa RSG

Personalen arbetade med att få bort dessa personer från skredområdet. Uppskattningsvis befann sig fordonen upp till 30 meter in i skredområdet, marken bedömdes vara stabil av brandmännen. I en av bilarna fanns ytterligare två personer. Räddningspersonalen hade svårt att evakuera de berörda personerna från skredområdet p.g.a. fysisk förmåga och skadebild. Under detta arbete, ca. kl. 02:09, hördes buller från skredområdet. Detta medförde att man påskyndade evakueringen av personerna. UAS-flygningen som genomförts klargjorde omfattningen av skredet tydligare och de såg nu även att ett industriområde var påverkat. Där fanns flertalet lastbilar parkerade med befarade personer inne i fordonen. Även andra verksamheter så som exempelvis en hamburgerrestaurang fanns i detta område. Det var då okänt om restaurangen var öppen vid denna tid på dygnet. Stenungsundsstyrkan hade inte möjlighet att avvara personal för att kontrollera området så därför kontaktade styrkeledaren polis samt styrkan från Kode för att de skulle bege sig dit för kontroll och avspärrning. Styrkan från Kode var framme kl. 02:14. UAS-flygningen avbröts tillfälligt under ovan beskrivna livräddningsinsats då all räddningspersonal behövdes till den. När den akuta livräddningsinsatsen avslutats uttalas att ingen beträder skredområdet utan särskild order.

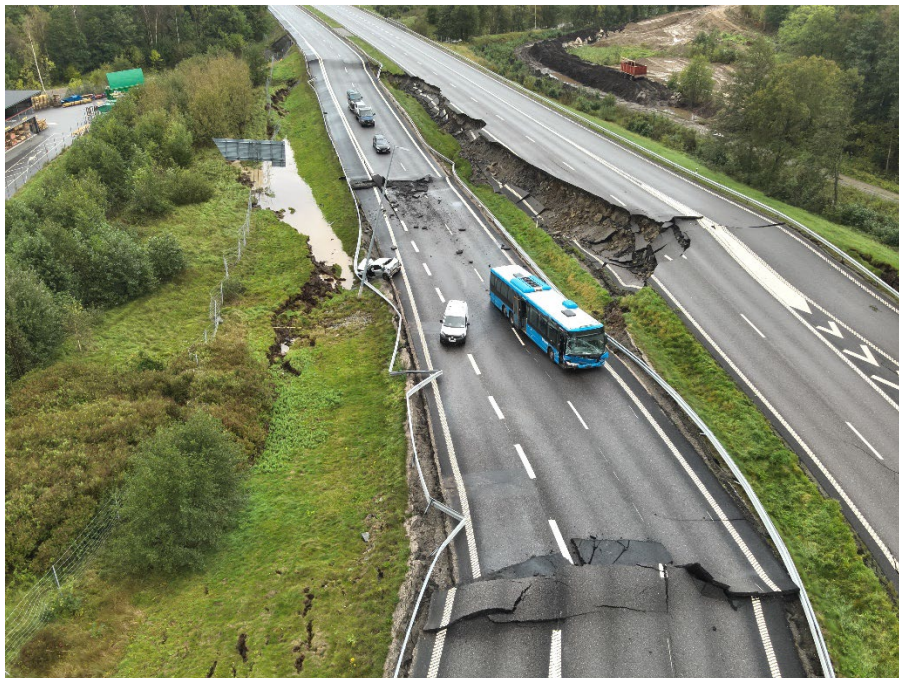
På den norra delen av skredområdet var kantens nivåskillnad mindre markerad men även där hade marken flyttat sig i sidled betydligt. I skredområdets västra del pressades jordmassorna ihop och skapade hålrum och vallar om varandra.

*Bild 7 visar skredkantens norra ände sett från söder. Källa RSG*

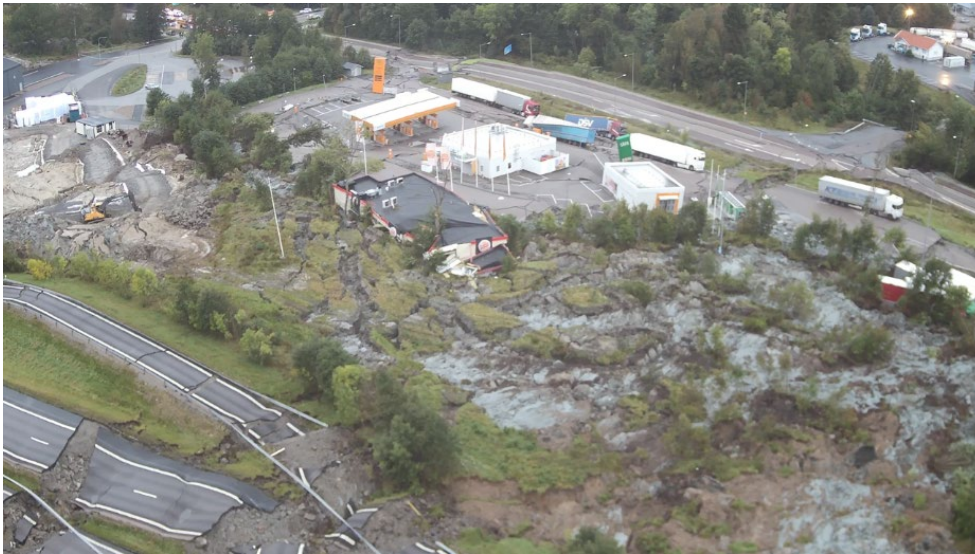
*Bild 8, Foto över del av sektor väst inom skadeområdet. Källa RSG*

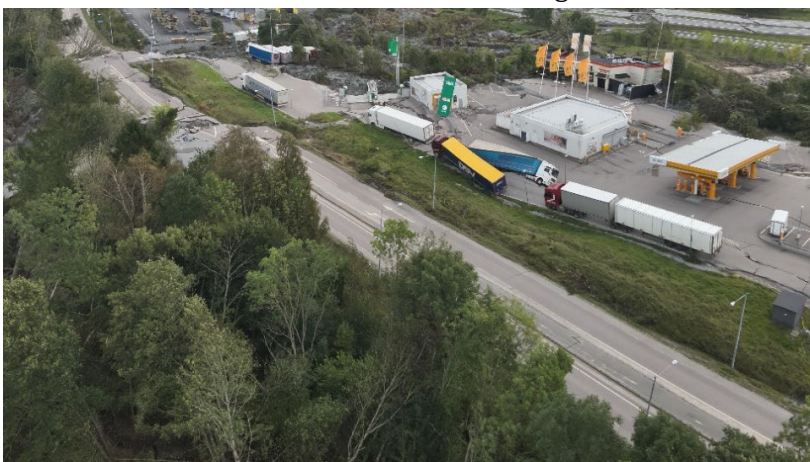
Under de initiala timmarna framkom det ytterligare risker vilket räddningstjänstorganisationen behövde förhålla sig till. Detta var bland annat en 40 kV luftledning vilken bland annat gick ovanför ledningsplatsen. Dessutom så inkom det information om att en gasledning gick i närheten av skredområdet vilket behövde beaktas. Under arbetet uppkom även osäkerhet kring huruvida bränsletankar från en bensinstation i den västra delen läckte, alternativt om läckage skedde från de lastbilar som fanns i området.

*Bild 9 visar bensinstationen och lastbilsparkeringen. Källa RSG*

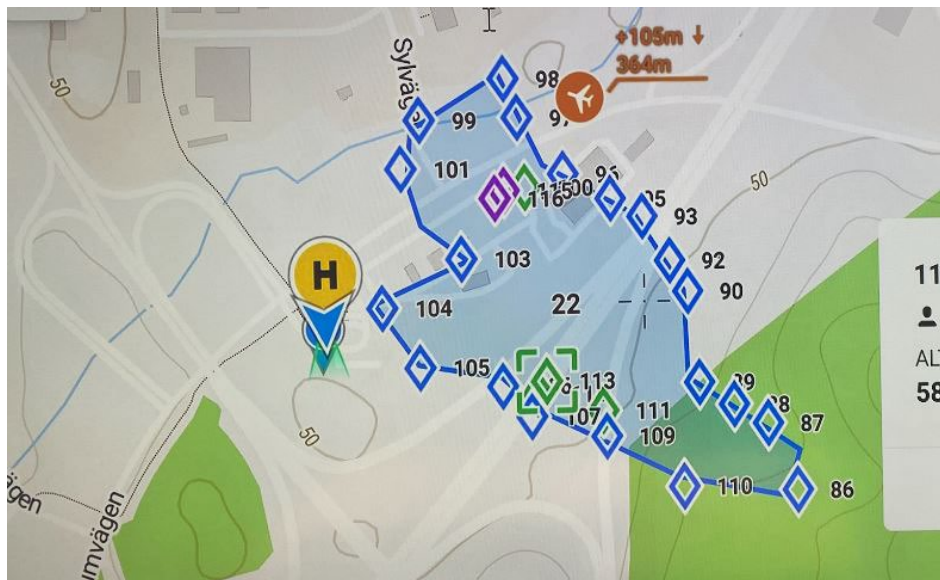
Bild 10 visar kartbild från UAS-plott av uppskattat skredområde genomförd kl. 03:57. Källa RSG

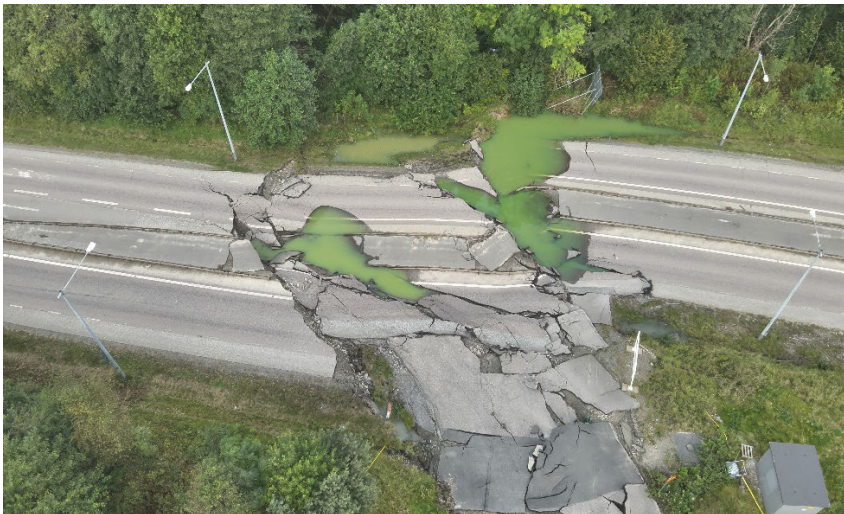
*Bild 11 visar tecken på fjärrvärmeläckage. Källa RSG*
