Olycksundersökning

Datum 2022-12-06

Diariernr 2022-000077

Olycksundersökning med anledning av brand med dödlig utgång i lägenhet på [REDACTED] Hagfors

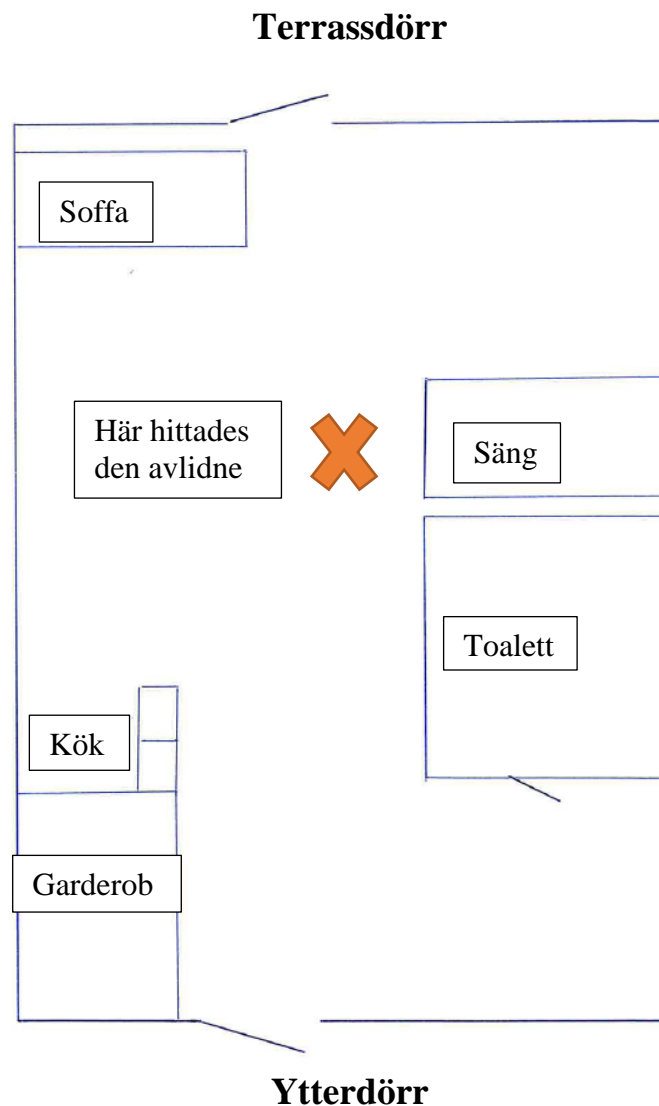
Huset byggdes under 1960-talet, i bärande betongkonstruktion med tegelfasad och taktäckning av plåt. Nedan visas en enkel skiss av brandlägenheten som ligger i markplan i ena gaveln på byggnaden.

Lägenheten består av ett rum med kokvrå, se skiss ovan.

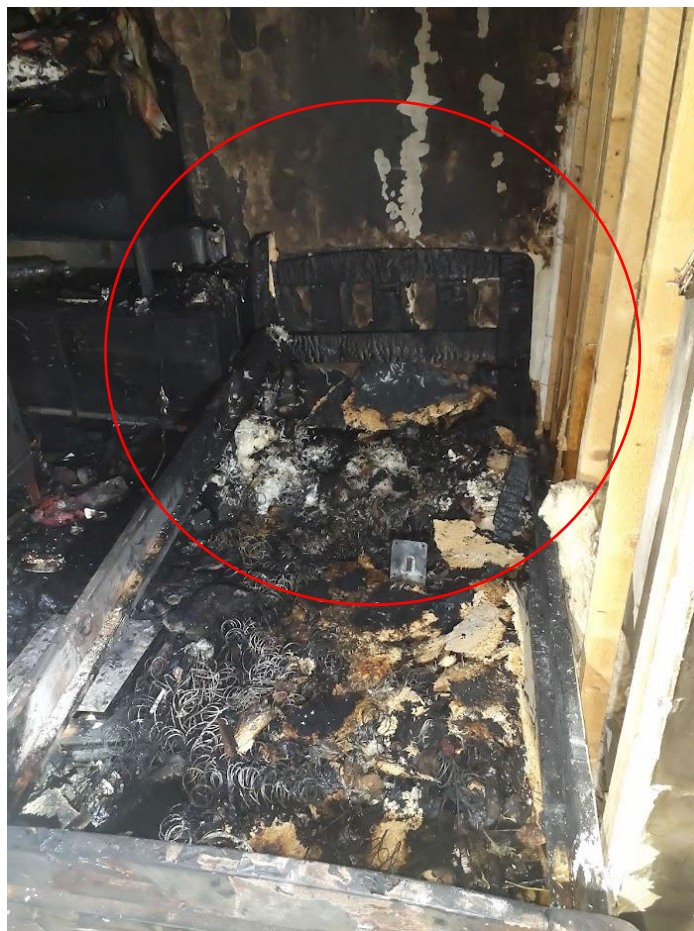
Det syns tydligt att det har varit en övertändning i lägenheten. Det är ytliga brand och värmeskador i hela lägenheten med kraftiga brandskador och förkolning i området i och runt sängen.

Det kan konstateras att branden verkar ha startat i området vid sängen. Sängen är väldigt hårt bränd, framför allt i huvudändan, se bild nedan.

Brandorsaken har inte säkert kunnat fastställas, men det är troligt att den orsakats av sänggrökning då branden har varit mest intensiv i sängen och då främst i huvudändan. Som nämnts tidigare så styrks teorin av att [REDACTED] hittades i anslutning till sängen [REDACTED] samt tiden på dygnet. Det bedöms inte vara troligt att branden är anlagd då ingen yttre åverkan på lägenheten kunde hittas. Inte heller någon annan trolig orsak som t.ex. brand på spisen eller köket i övrigt kan konstateras.

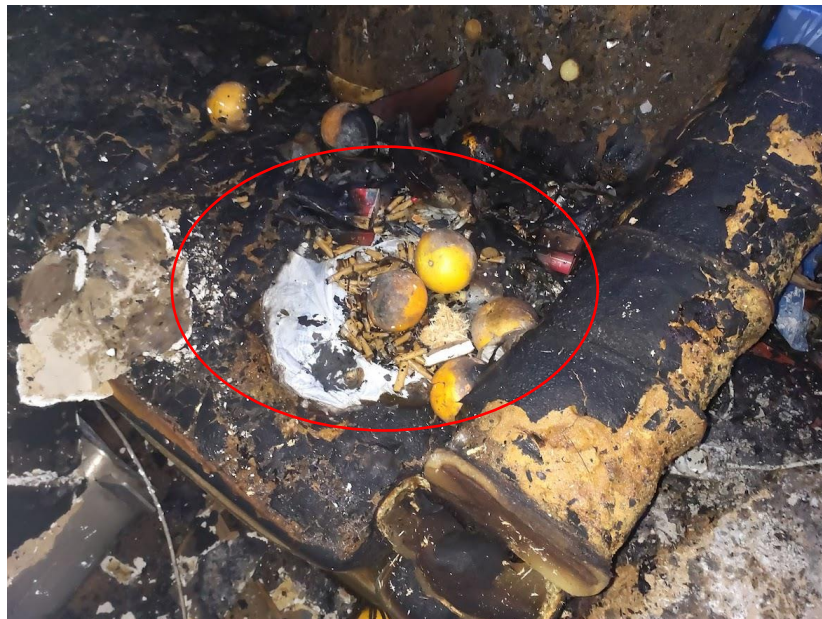
Brandorsaken har inte helt kunnat fastslås. En trolig orsak till branden är sänggrökning eller oförsiktig hantering av cigaretter. Att [REDACTED] hittades på golvet i anslutning till sängen [REDACTED] [REDACTED] samt tiden på dygnet styrker teorin om sänggrökning. Att personen varit vårdslös med hanteringen allmänt med cigaretter styrks av att det hittades en mängd cigarettfimpar lite varstans i lägenheten bl.a. i soffan, se bild nedan.

Brandorsaken kan inte helt säkert fastställas utifrån den information som framkommit. Det bedöms dock som troligt att branden har startat på grund av sänggrökning.
