Bostadsbrand [redacted], Hultsfreds kommun
2023-05-10

Årsnummer, händelserapport:

G2023.051582

Maj 2023

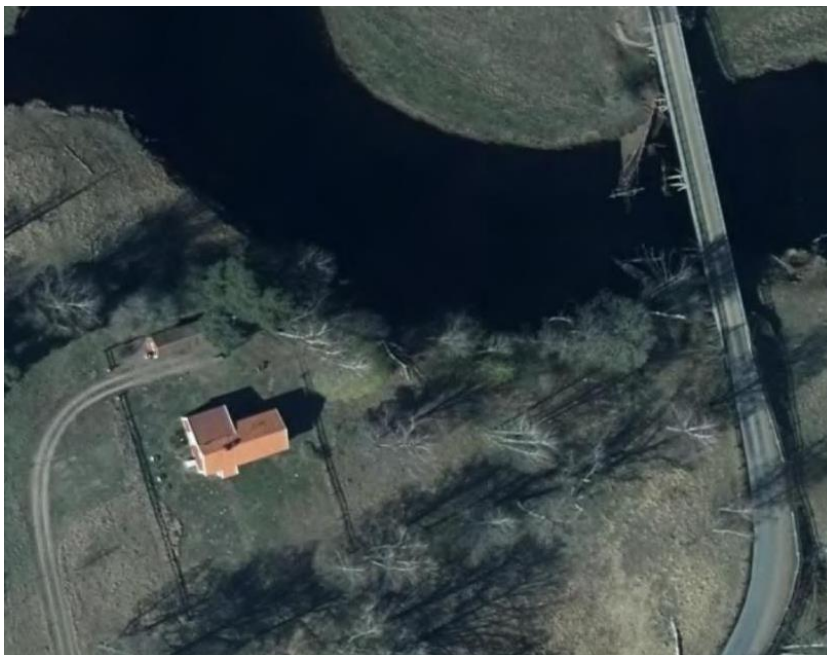
Bild 1. Översiktsbild över huset (brandplatsen) och bron där man utförde arbete.

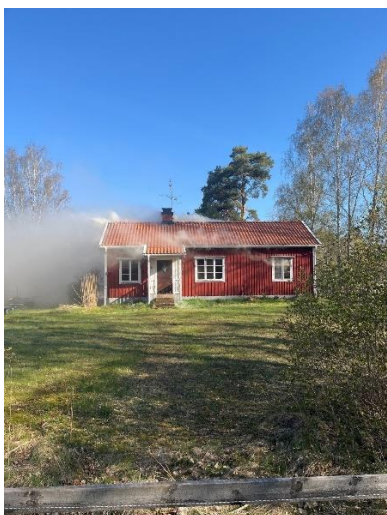
Bild tagen 2023-05-10, kl 08:24 vy från framsida.

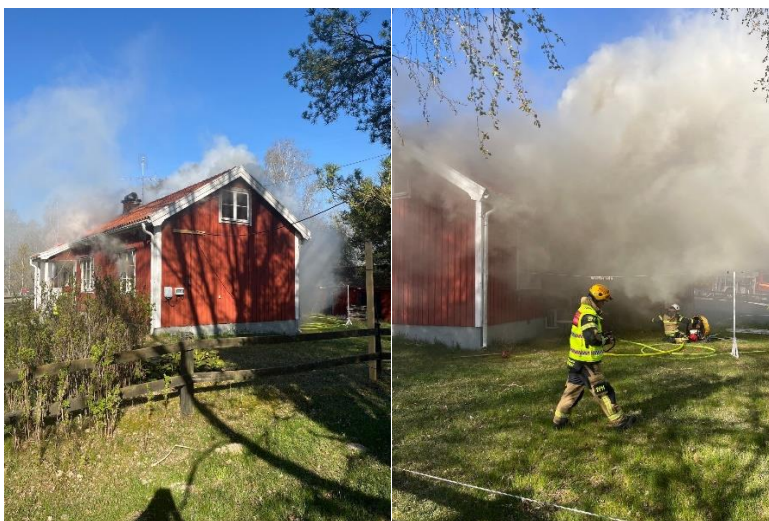
Bilder tagna 2023-05-10, kl 08:25 vy från östra gaveln och baksida.

Brandgaserna är för varma och branden tilltar när vi gör första försöket att ta oss in i byggnaden.

Vi avbryter försöket och kyler brandgaserna och försöker få ner temperaturen, för att göra ett nytt försök att komma in.

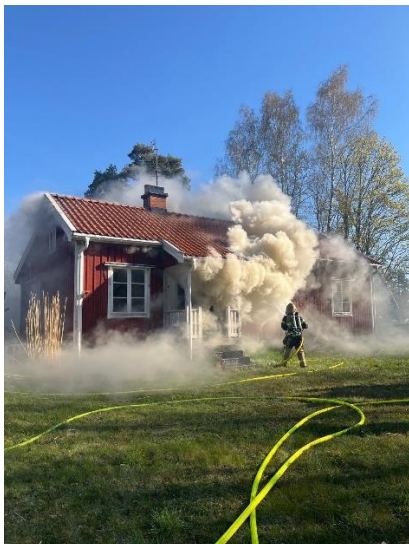
Bild tagen 2023-05-10 kl 08:33 Vy från framsida.

Vi gör ett nytt försök att ta oss in i byggnaden. Vi kommer ett par meter in och tvingas att backa ut. Kl 08:43 beslutar IL (MH) att avbryta livräddande insats och låta byggnaden brinna. Anledningen till beslutet är att riskerna för egen personal är för stora och att det inte finns flera liv att rädda. Inriktningen blir då att låta huset brinna och skydda förrådsbyggnad och flytta personbil.

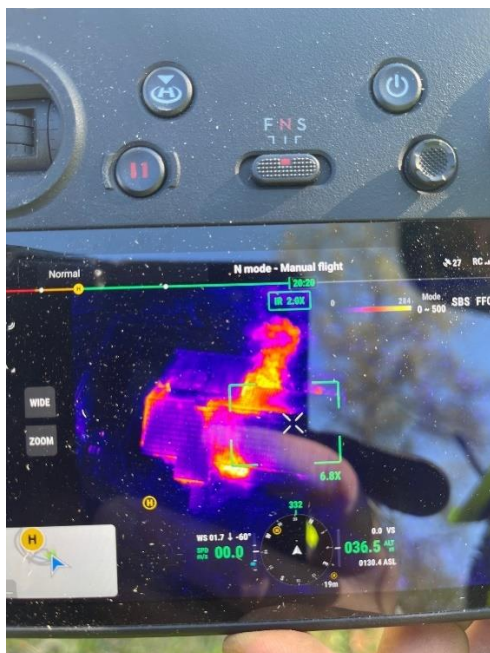
Bild tagen 2023-05-10 kl 08:43 med UAS och IR ovanifrån
På bilden kan man se att sovrummet som ligger längst ner till höger på bilden (syd-östra delen av huset) där man också hittade [REDACTED], som räddades ut ur huset är minst brandpåverkat.

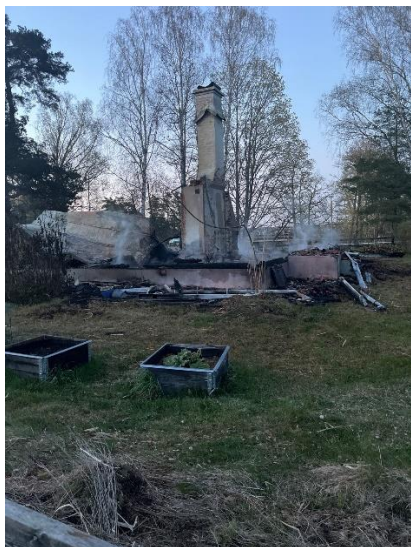
Bilden är tagen 2023-05-10 kl 21:27

Vid branden omkom [REDACTED] av sina skador. Trafikverkets och [REDACTED] personal tillsammans med personal från 7340 och ambulans lyckades få i gång hjärtat på [REDACTED] och lastade [REDACTED] i ambulansen. Han avled senare på sjukhus av sina skador. Huset är totalt skadat och nerbrunnet till grunden.
