Olycksutredning

Trafikolycka med brand och dödlig utgång som följd.

Trollhättan, 2023-11-07

Årsnummer, händelserapport: G2023.134054

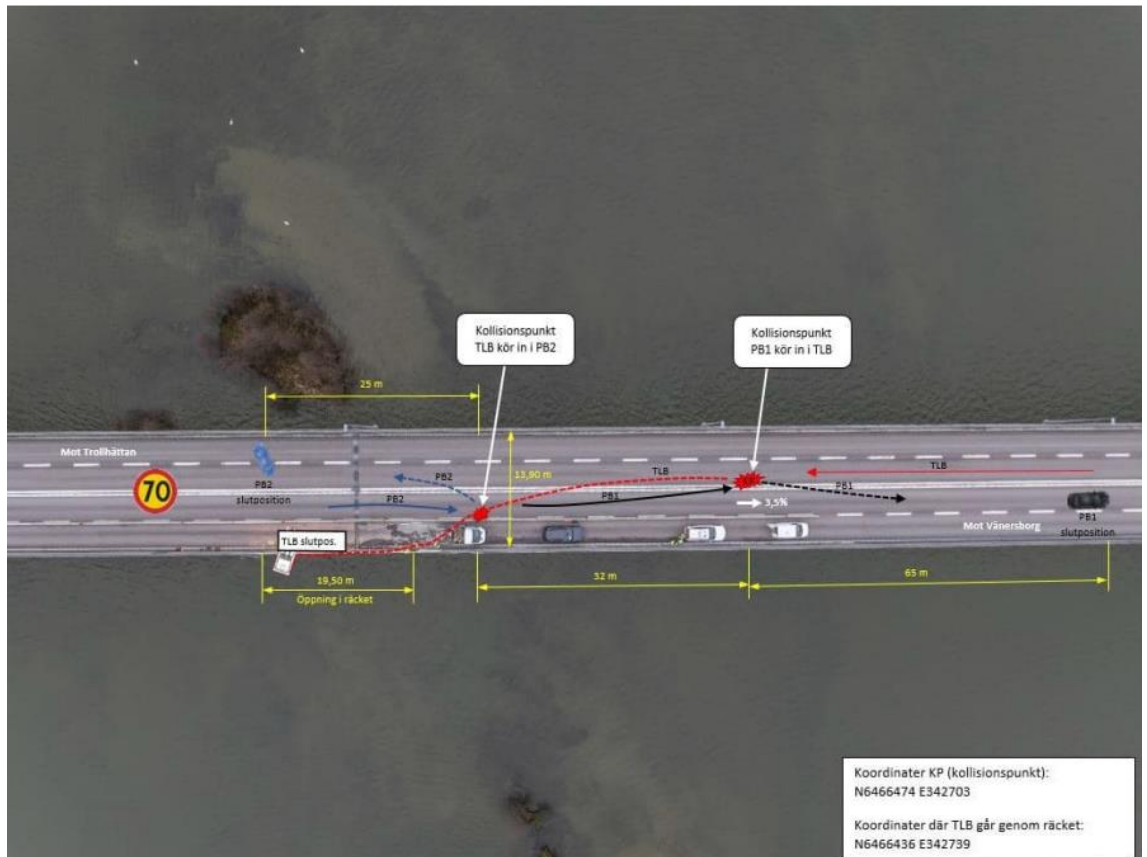
När Lastbilen närmar sig krönet på Stallbackabron gör plötsligt mötande personbil (PB1) ett girande över mittlinjen och kör in i sidan på lastbilen i höjd med vänster hjulbas. Lastbilen får en riktningförändring åt vänster, korsar mötande körfält och kör in i räcket. På vägen mot räcket krockar lastbilen med en mötande personbil (PB2) som slungas 25 meter bakåt och hamnar i södergående körfält. Lastbilen kör ner broräcket i 15 meter innan det tar stopp och en explosionsartad brand utbryter. Motor och framaxel faller ner i vattnet och hytten blir hängande i rambalken ca 25 meter från vattenytan. Hytten förblir brinnande i flera timmar.

Figur 2: Trafikverkets skiss

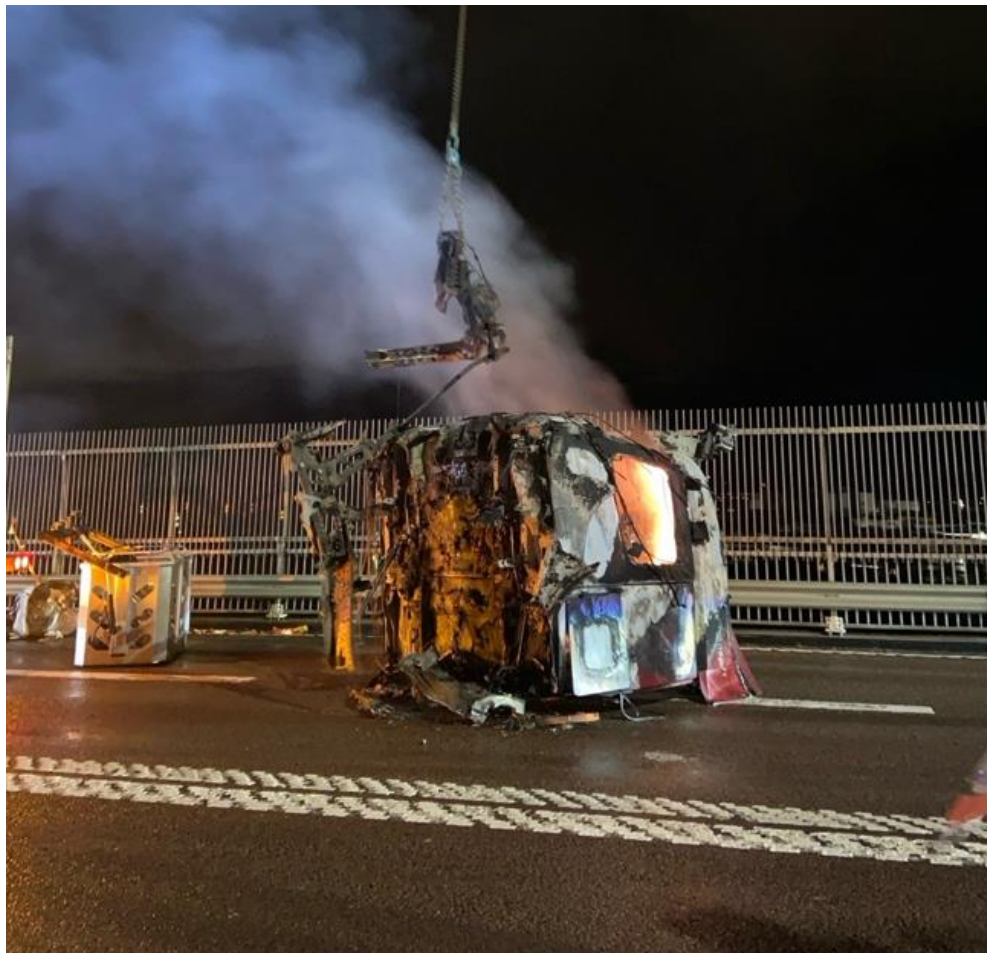
Branden under trailern släcktes av relativt snabbt men den brinnande hytten var det svårare att komma åt. En riskbedömning gjordes att räcket kan vara i spänn och slå tillbaka om hytten skulle lossna, man höll därför ett säkerhetsavstånd under fortsatt släckningsarbete.

Figur 3: Lastbilshytten när den placeras på vägbanan. Foto räddningstjänsten

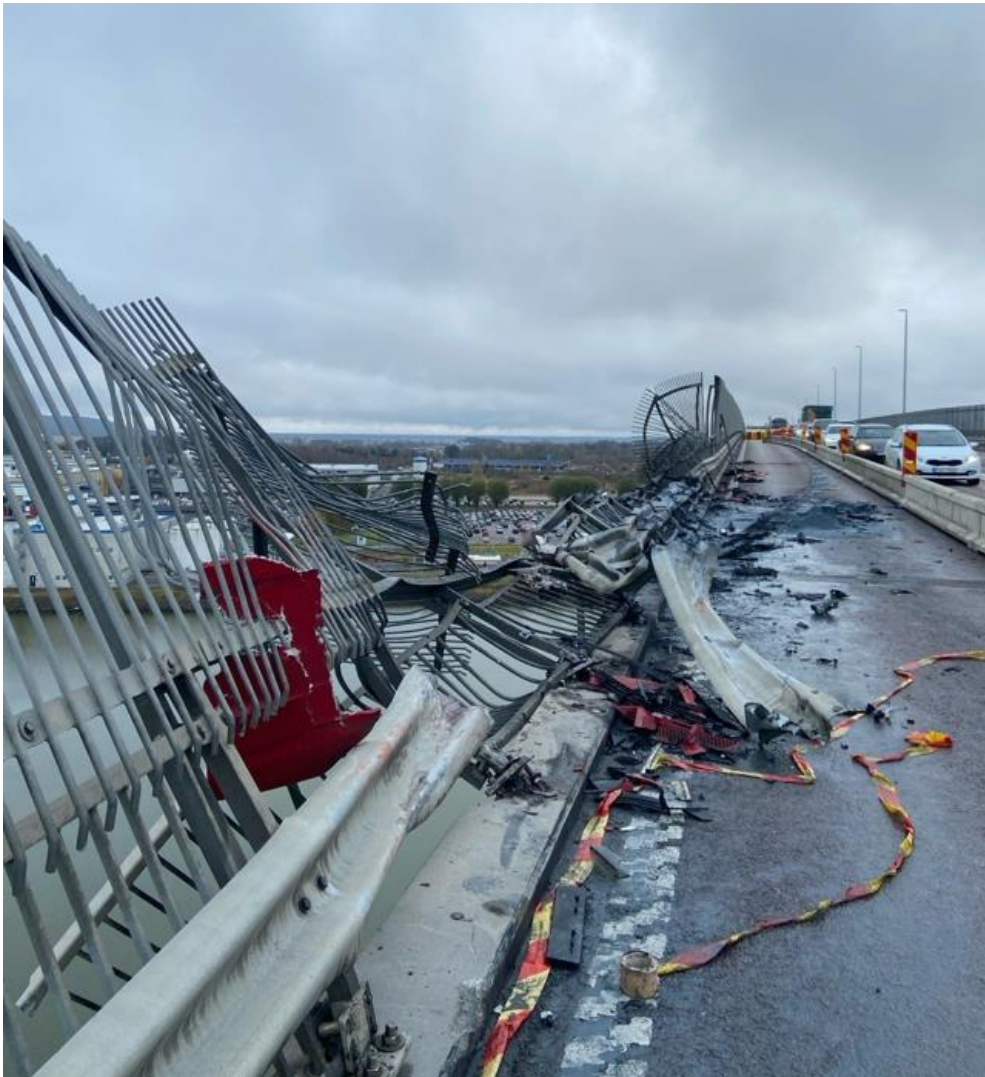
I trafikolyckan omkom föraren i lastbilen som hittades i den branddrabbade hytten. Lastbilen och trailer blev totalskadade. En person som färdades i personbil A fick uppsöka sjukhus för kontroll. Ytterligare en person var inblandad men behövde ingen sjukhusvård. Båda personbilarna hade omfattande skador. Stallbackabron fick stora skador på räcket och vägbanan.

Figur 4: Skador på räcke och vägbanan. Foto räddningstjänsten
