Storstockholms
brandförsvär

Kompletterande händelserapport

Brand på balkong

2023-01-28

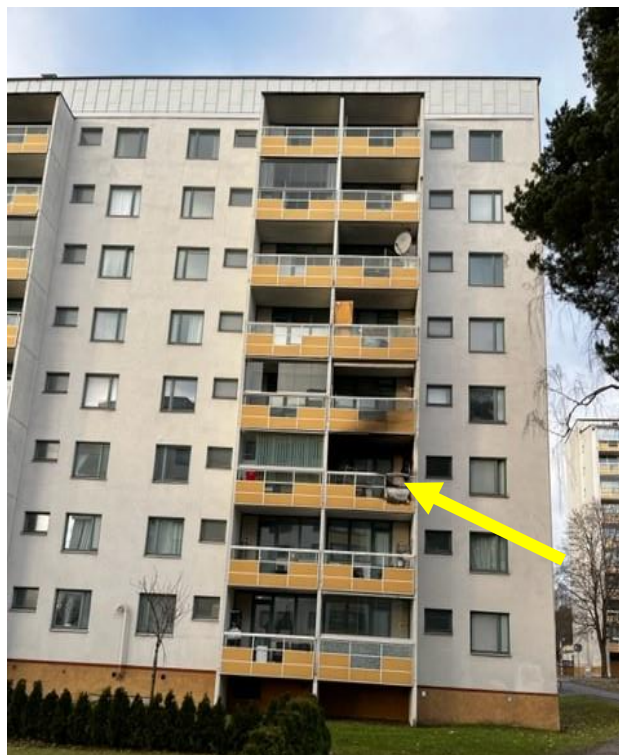
Figur 1. Översiktsbild på huset med aktuell balkong markerad.

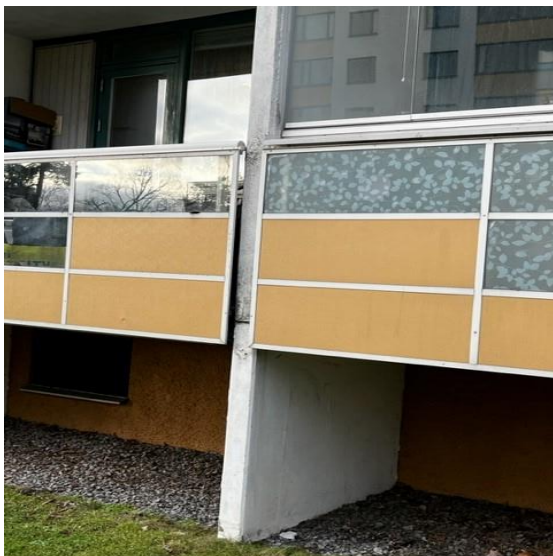
Figur 2. Avgränsning mellan balkonger.

Den öppna ventilationen mellan skafferi och balkong har bidragit till att branden spridits vilket är naturligt då denna inte utgör någon brandcellsgräns. Vidare är det rimligt att anta att den avskiljande betongkonstruktionen förhindrade brandspridning till angränsande balkong.

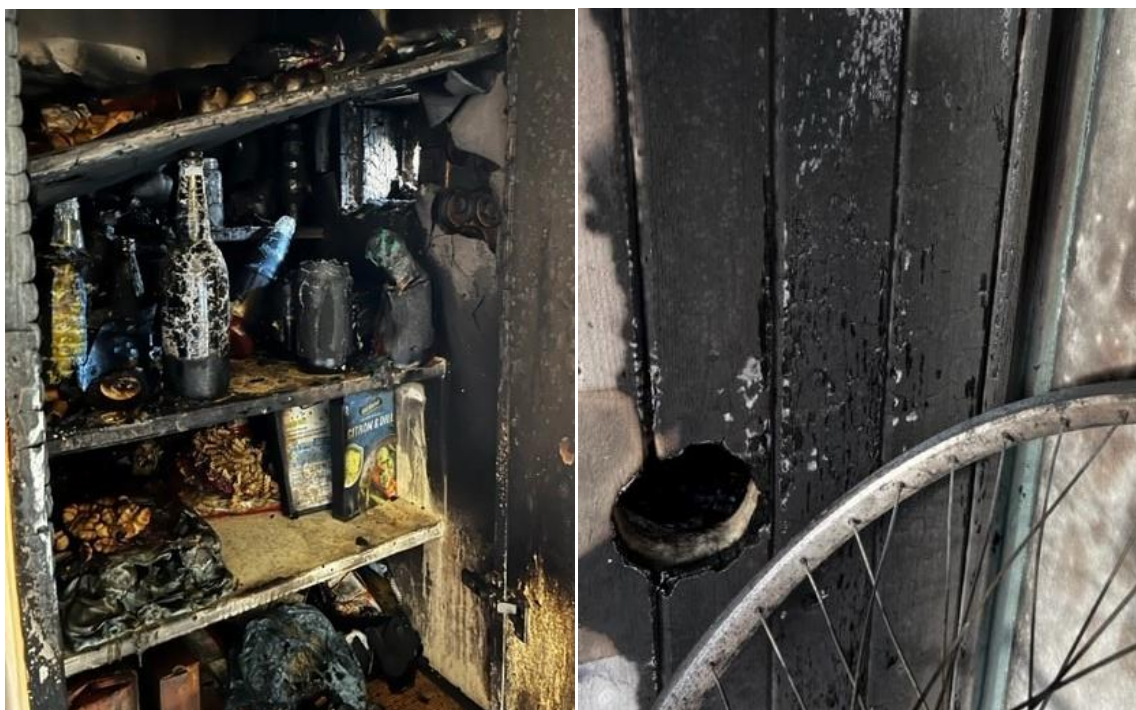
Utredningen har inte kunnat fastställa brandorsaken och polisen har inte gjort någon utredning. Det är dock rimligt att anta att branden startade i skafferiet inne i köket och sedan spred sig via ventilationen ut på balkongen. En hel del rök spreds även inne i lägenheten och vidare ut i trapphuset.

Figur 2. Ventilationsöppning i skafferi och utlopp på balkongen.

Det finns inte några krav i byggreglerna men för att minska risken för liknande händelser kan man montera frånluftsventiler med brandmotstånd i ventilen mellan skafferi och balkong. Det kan även vara bra att påminna de boende om vikten av att ha en fungerande brandvarnare i lägenheten.

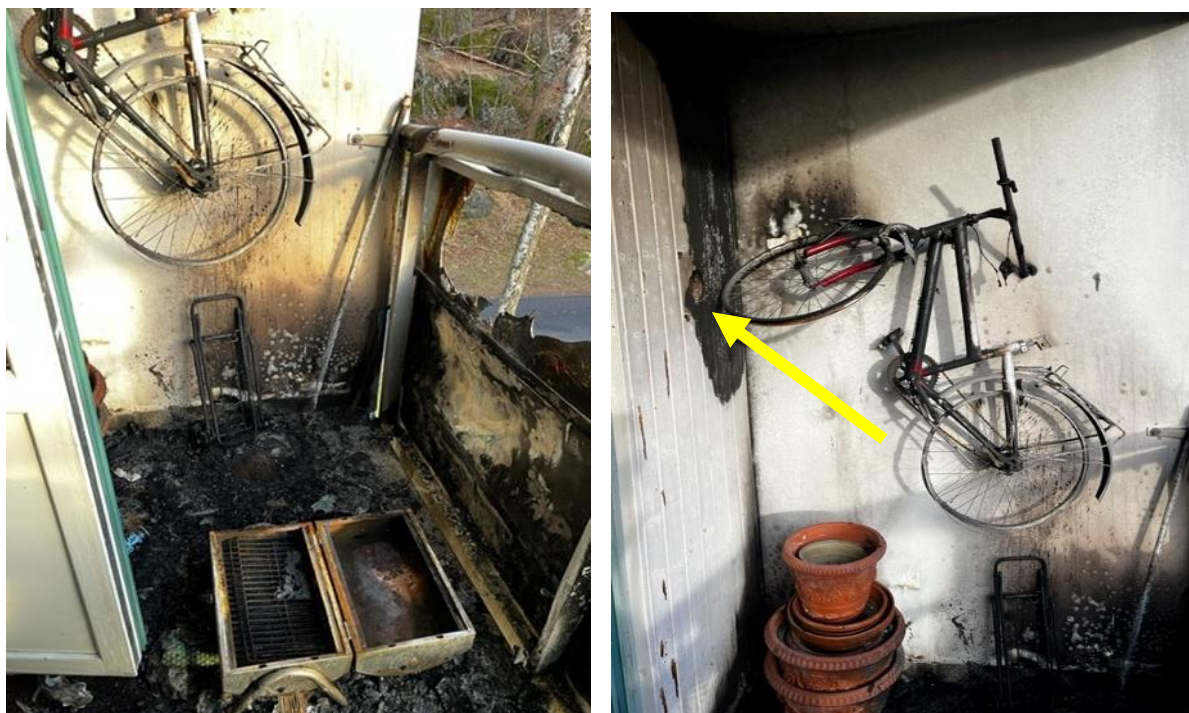
Ja, det fanns en hel del brännbart material på balkongen. Enligt lägenhetsinnehavaren var det bland annat en låda innehållande kläder som har brunnit.

Figur 3. Det fanns en del brännbart material på balkongen, ventilationsöppningen markerad.

För att skapa förståelse för risker vid förvaring på balkonger rekommenderar SSBF fastighetsägaren att uppmana sina hyresgäster att ta del av informationen ”Brandsäkra din balkong” på Storstockholms brandförsvars webbsida, se länk.
