**Räddningstjänsten
Västra Blekinge**

Insatsutvärdering nivå 2

2023-04-20

Brand i byggnad- flerbostadshus, Karlshamns kommun

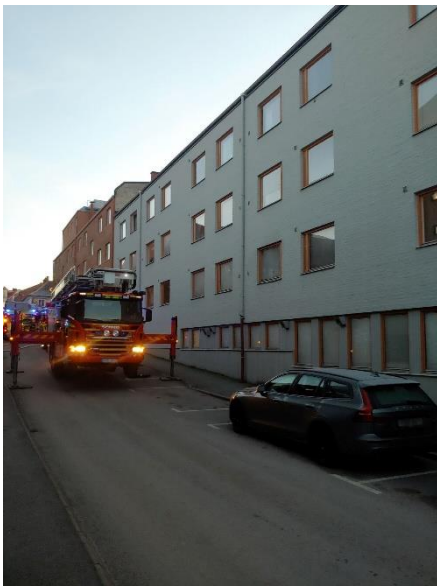
Karlshamn Deltid får tilldelat ansvar med ett antal uppgifter. Rökluckan bedömdes inte ge tillfredställande effekt vilket kontrollerades inifrån trapphuset och utvändigt med hjälp av höjdfordon. Vid kontroll var rökluckan helt öppen och även takkonstruktionen bedömdes utifrån risk för brandspridning både från höjdfordon och inifrån. Avlöste senare med personal det första rökdykarparet för uppgifter med friläggning i brandrummet och efterkontroll i den branddrabbade lägenheten.

Bild 2. Uppställningsplats höjdenhet.

- Arbetet med att ta fram digitala framkörningskort är igång och den här räddningsinsatsen visar fördelarna om det hade funnits på aktuellt objekt. Information om tillträde, angreppsvägar, bärighet för fordon på innergård, uppställningsplats höjdfordon och rökluckor hade varit till fördel att få vetskap om innan framkomst.
- Undersöka tekniska hjälpmedel och metodik för att identifiera bostadsbränder med liknande faktorer som aktuell händelse. Möjligt hjälpmedel är aspirerande mätinstrument för ändamålet, som kan nyttjas via brevinkast eller nyckelhål och innehar hög känslighet för detektering av brandgaser.
- Utöka och fortsätta det förebyggande arbetet med att identifiera och samverka med berörda aktörer för att minska andelen omkomna eller allvarligt skadade vid bostadsbränder inom vårt geografiska insatsområde.

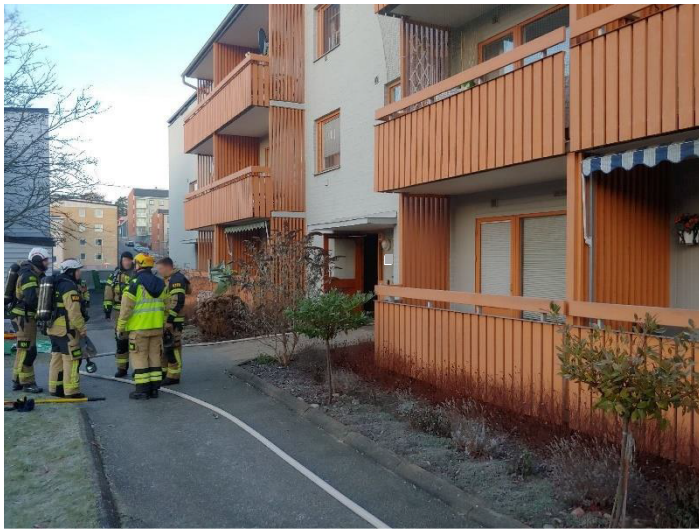
Bild 3. Innergården vid angreppsväg.

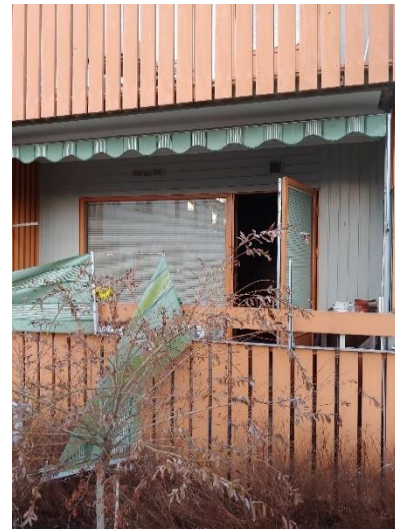
Bild 4. Balkong till drabbad lägenhet.

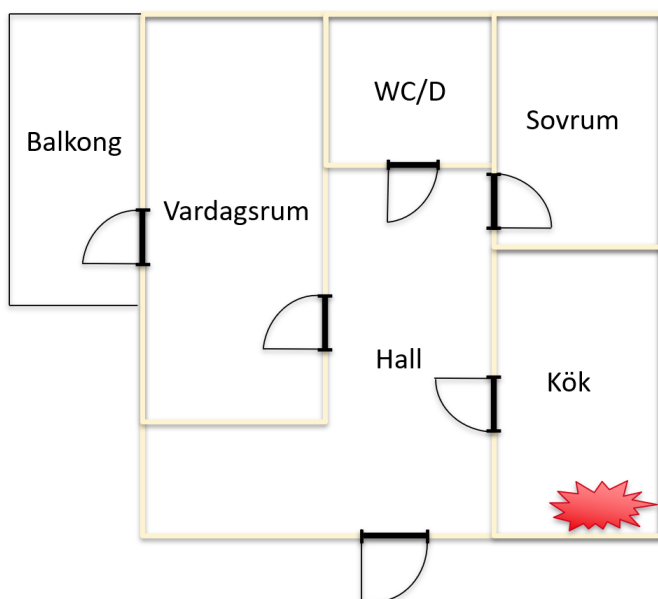
Rökdykarparet avancerade in i lägenheten där sikten bedömdes dålig. De kom in i hallen där båda tydligt ser att det brinner i ett rum direkt till höger, ingen påtaglig värme upplevdes. Rökdykare ett tog sig fram mot branden samtidigt som rökdykare två snabbt scannade hallen med värmekamera. Släckningsarbete påbörjas från dörrhålet till brandrummet, köket med brand i närområdet till spisen. När hen tar sig framåt upptäcks en person liggande på golvet vilket påtalas verbalt till rökdykare två som rapporterade ut via radio att en person är funnen. Rökdykare ett bär ut drabbad till hallen där rökdykare två tillsammans med rökdykarledaren fortsätter uttag till säker miljö på innergården. Ambulansenhet som precis anlät till platsen tog över ansvaret med fortsatt omhändertagande.

Rökdykarparet fortsatte arbetet och kontrollerade att brandrummet var släckt. De öppnade ett fönster i köket som frånluft och rapporterade via radio att ventilering med övertycksfläkt kunde genomföras. Ventileringen gav direkt god effekt med förbättrad sikt och genomsökningen fortsatte av bostaden i bättre miljö. Först vardagsrummet som låg till vänster från hallen där balkongdörren öppnades som frånluft. Därefter genomsökning av sovrummet och avslutningsvis badrummet. Rökdykarparet rapporterade därefter att ingen mer drabbad var hittad och efterkontroll av brandrummet gjordes innan de gick ut för avlösning.

Bild 5. Skiss bostad.
