Olycks- och insatsutredning

Explosion i cistern med melass

Adress: [REDACTED], Falkenberg

Olyckstyp: Brand i byggnad/explosion i cistern

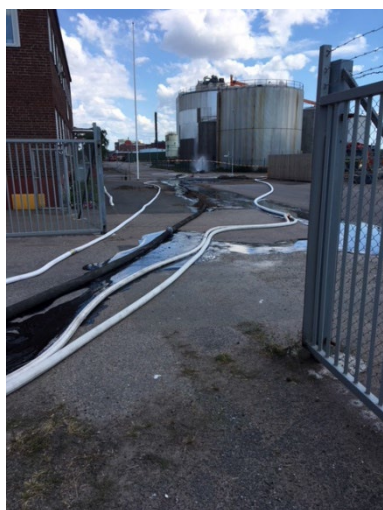
2018-07-11 på morgonen (cirka 07:00) inkom larm om risk för utsläpp av farligt ämne. Detta visade sig vara en värmeutveckling i en cistern med melass. Vid detta tillfälle var melassen i flytande form. Temperaturen steg från 30°C till 105°C och orsakade en förkolningsprocess av melassen i cisternen. PH-värde mättes under insatsen till mellan 5 och 6. Det var cirka 500 till 600 ton melass som förkolnats. Del av melassen tömdes ut.

Figur 1: Cisternbild från 2018.

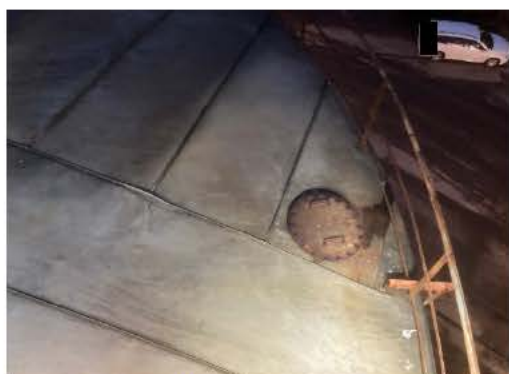
Kontroll med höjdfordon och öppning av manlucka i toppen av cisternen genomfördes. Räddningstjänsten använde ett hål från 2018 som inluft och manluckan på bilden nedan som utluft. Räddningsledaren ville att manluckan skulle öppnas för att tryckavlasta cisternen. Om öppningen fick önskad effekt är svårt att bedöma.

Figur 2: Aktuell manlucka.

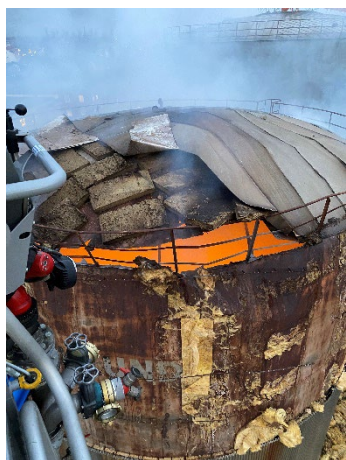
Under natten utvecklades förloppet till en öppen brand i cisternen.

Figur 4: Branden i cisternen vid klockan åtta.

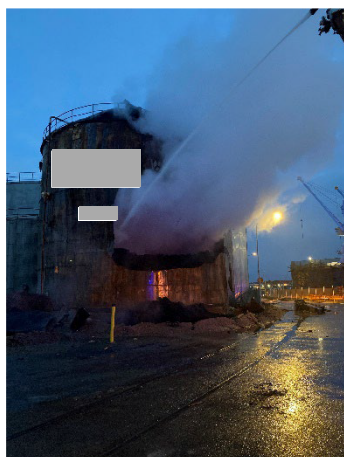
På eftermiddagen påbörjades rivning, vid detta arbete hjälpte räddningstjänsten till med att föra på vatten i omgångar på cisternen. Ingen melass lämpades ut denna dag. Släckning skedde från marken samt höjdfordon.

Figur 5: Bild på när räddningstjänsten arbetade med att föra på vatten.

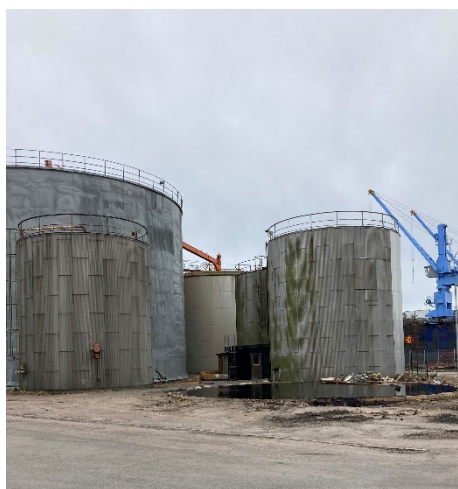
Under eftermiddagen hade företaget, rivningsbolagen och räddningstjänsten en dialog och bedömde att det grävts ut tillräckligt med melass för att räddningstjänsten skulle kunna lämna platsen. Efter att melassen lämpats ut kunde man se att i stort sett hela mängden varit som en stor klump. Längst ner i cisternen fanns en flytande lösning, som ej bedöms varit ren melass.

Figur 7: Bild över bottenplattan efter rivning. Bild tagen vid besök i mars.
