**Ladugårdsbrand [REDACTED], Hultsfreds kommun
2023-04-08**

G2023.038168

KS 2023.867

Juni 2023

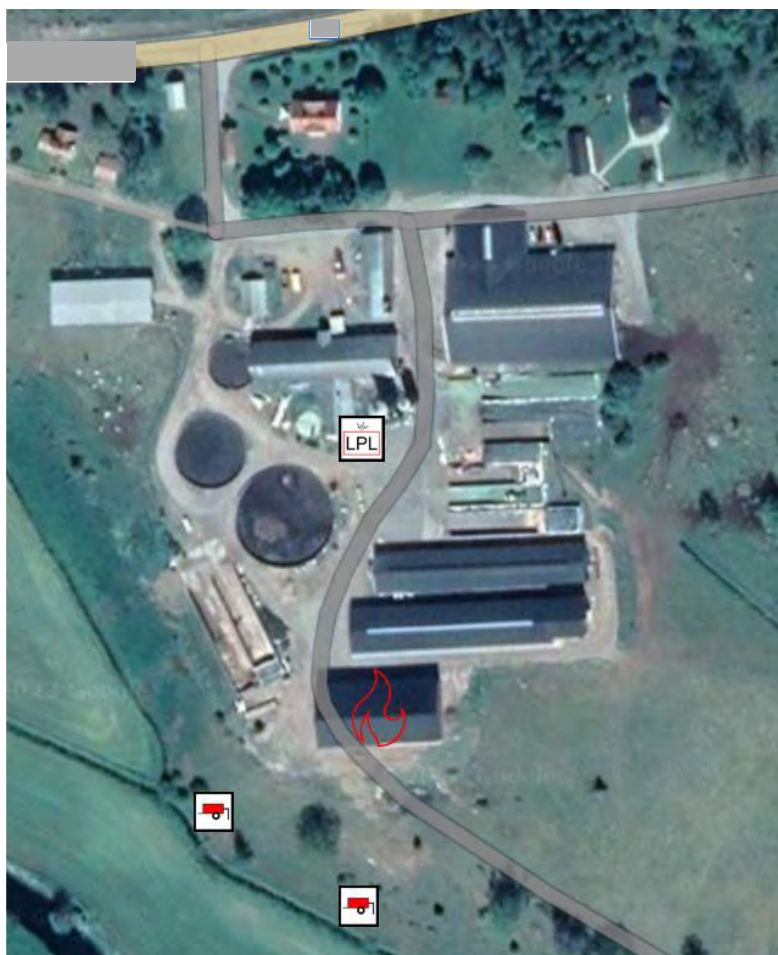
Bild 1. Översiktsbild över gården / brandplatsen

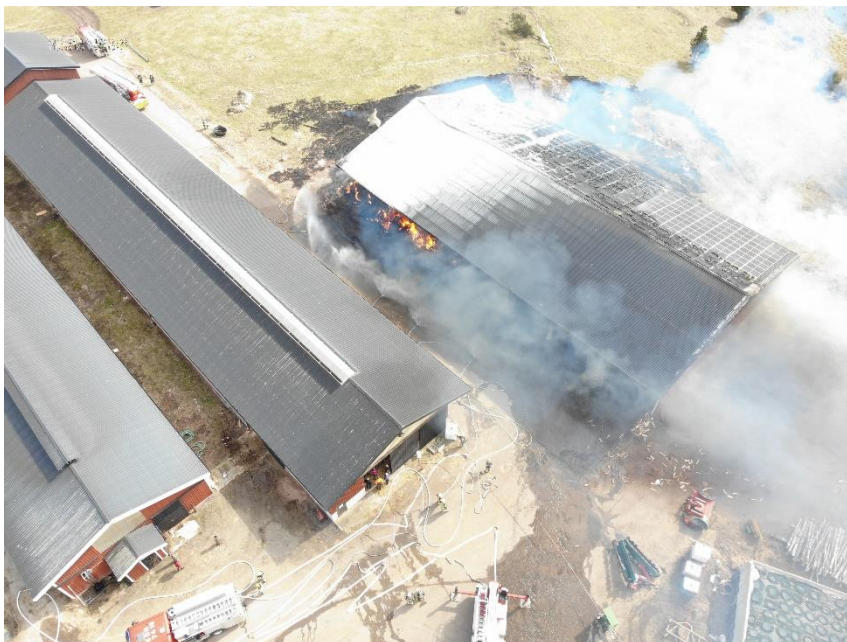
Figur 1. Översiktsbild flyglägesbild från UAS pilot

Flyglägesbilden gav en tydlig bild av att hela taket på branddrabbade byggnaden var installerat med solceller.

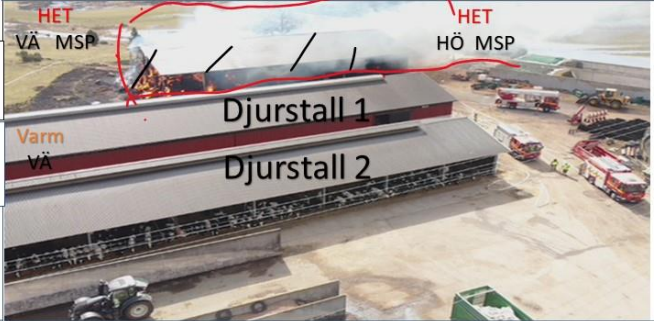
Figur 2. Plotting upprättad av 7080 under insatsen

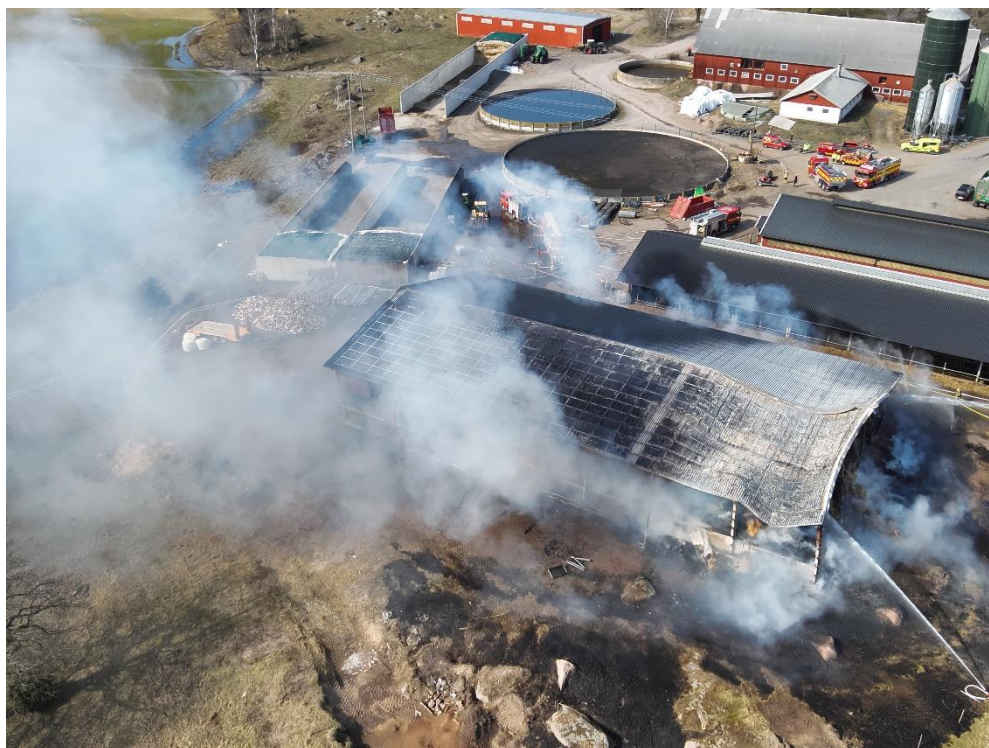
Den branddrabbade byggnaden fick omfattande skador som bedöms som totalskada på byggnaden, hö, konstgödsel och diverse material i byggnaden totalförstördes också i branden.

Figur 3. Översiktsbild branddrabbad byggnad, med solceller på tak.

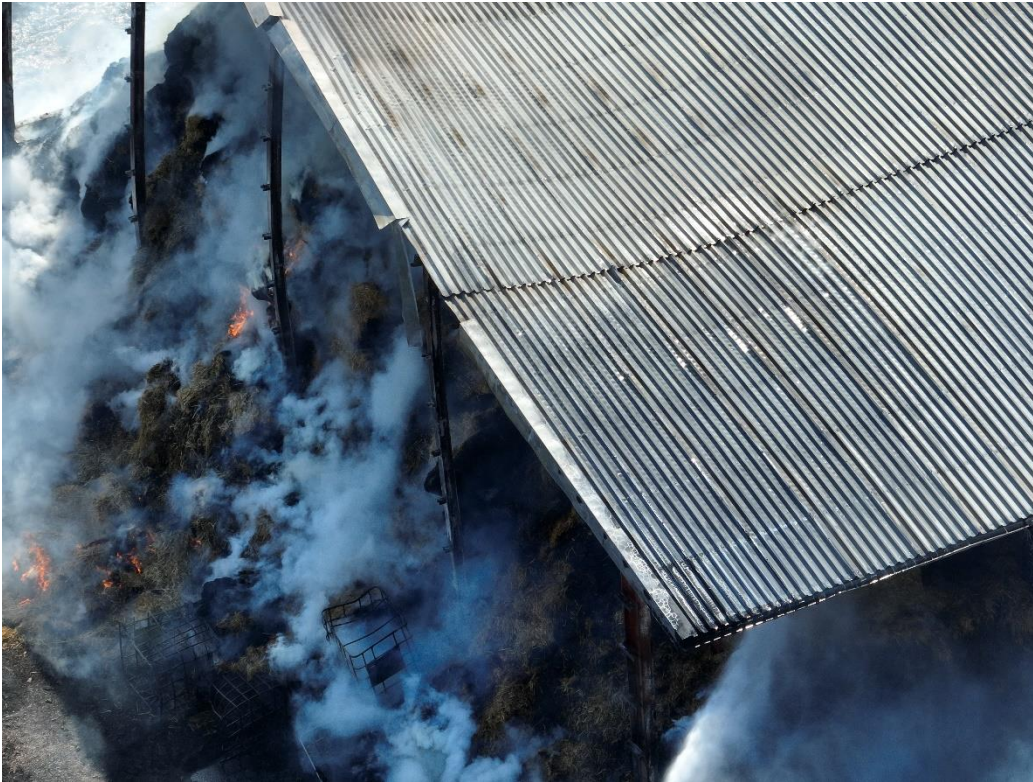
Figur 4. Vänstrasidan, hölager

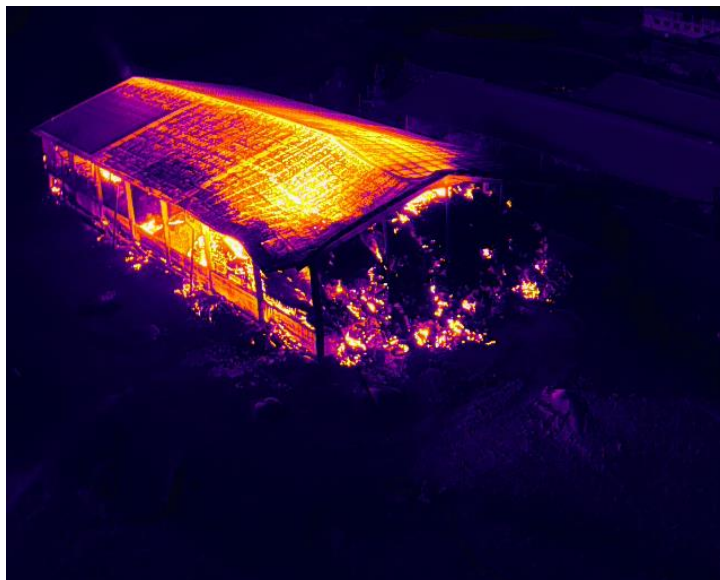
Byggnaden bärverk (Stål) riskerar att ge vika av värmebelastningen, med hjälp av UAS och värmekamera kyls några av de mest utsatta konstruktionsdelarna för att förhindra att byggnaden ska rasa mot djurladugården, detta får god effekt.

Värmepåvekran på bärande balkar syntes tydligt i UAS-värmekameran och taktiken inriktades på att kyla dessa så risken skulle minska för byggnadskollaps samt uppföljning om dessa åtgärder gav effekt.

Figur 5. UAS bild värmekamera
