**Räddningstjänsten
Västra Blekinge**

Insatsutvärdering nivå 2

Trafikolycka- singel, Karlshamns kommun

Larmtid:	Tisdag 2023-10-17, kl. 21:15
Adress:	Karlshamn
Olyckstyp:	Trafikolycka
Händelserapport nr:	G2023.125 103

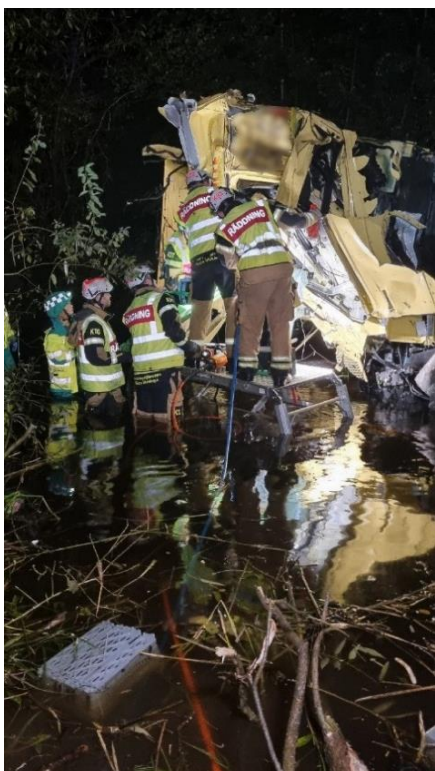
Bild 2. Omhändertagande och losstagningsarbete.

Personal som befinner sig i vattendraget under arbetet är två från ambulansenhet och fem brandmän. Losstagningsarbete med hydraulverktyg bedrivs för att kunna frigöra den drabbade.

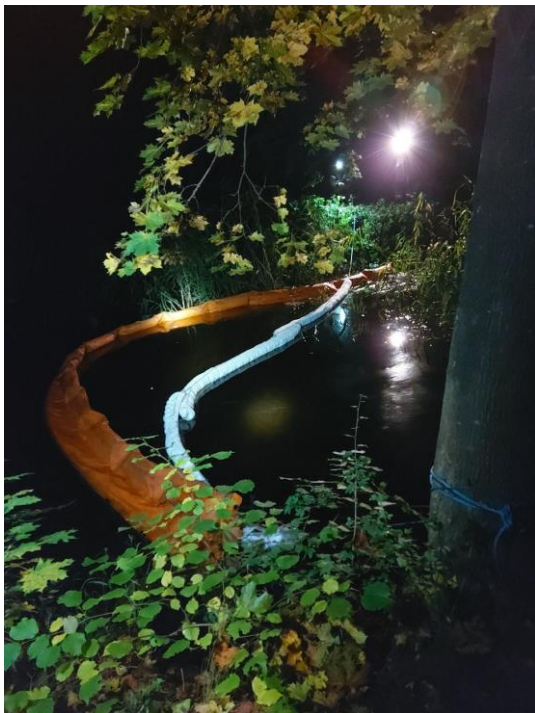
Personal från de enheter som varit involverade i skadehanteringen påbörjar återställningsarbete. Polisen genomför en yttre avspärning av skadeplatsen. Med hänsyn till bränsletankarna och risk för läckage av diesel i vattendraget så kallas Mjällby Deltid till platsen. De lägger länsor tvärs över Mieån som placeras nedströms söder om skadeplats.

Bild 3. Länsutläggning.

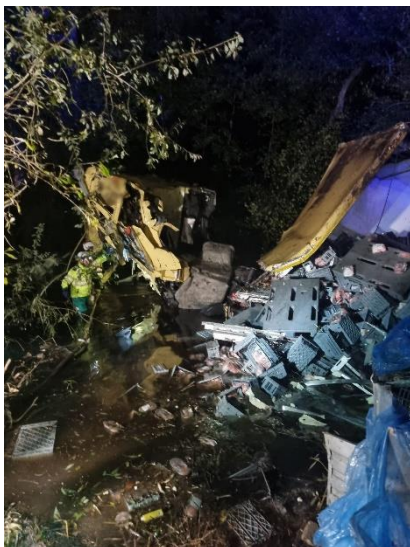
Brandmän som var först framme hos drabbad genomförde en inledande bedömning av drabbad och informerade status till ambulanspersonal verbalt innan de tog sig ut i vattendraget. Information bakåt om stort behov av utrustning och personal.

Bild 6. Inledningskedet.

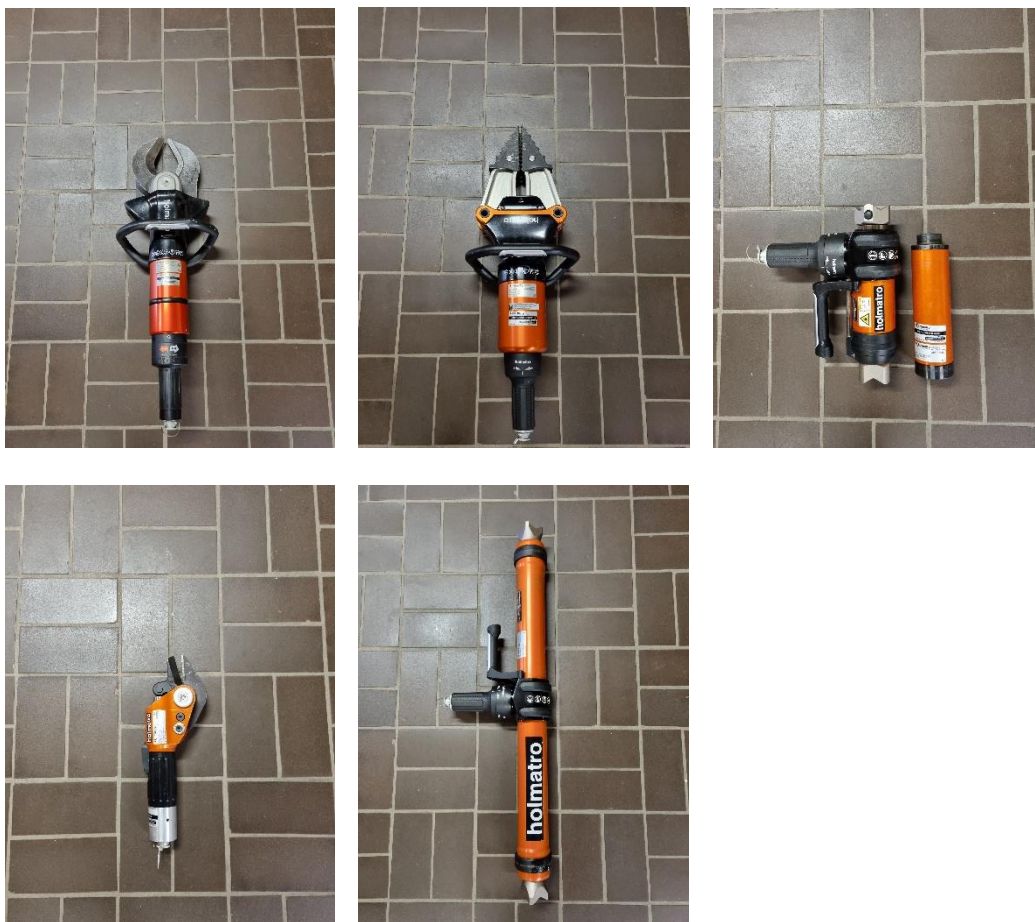
Bildserie 7. Sax, spridare, kort bändare med förlängare, pedalsax och lång bändare.

Initialt för att skapa bättre tillträde klipptes fönsterbågen och sedan spreds dörrens låssida upp på vänster sida. Bättre lägesbild skapades för möjligheten att metodiskt kunna arbeta vidare med hjälpbehovet i fokus. A- stolpen (vänster fram) klipptes av och därefter placerades den korta bändaren med förlängare i dörrhålet för att kunna pressa isär och skapa mer volym

vid chaufförsplatsen. Planen var att växla till den långa bändaren men konstruktionen fjädrade tillbaka för mycket efter att den lilla bändaren varit i ändläge. Det var problematiskt att hitta bra mothåll och olika positioner testades. Även alternativa mothåll användes men växlingen till den längre bändaren blev inte genomförd. Ratten klipptes delvis bort med hjälp av pedalsaxen. Brandman tog sig in i hytten via höger dörr som gick att öppna för att se om det gick att få bättre överblick inifrån. Spridare användes som placerades mellan chaufförsstol och plåtkant i dörrhålet med positivt utfall. Säkerhetsbältet skars av och drabbad kunde tas ut från lastbilshytten. Aktivt losstagningsarbete pågick under cirka 30 minuter efter framkomst till rätt position och etablering av utrusningen.

Räddningsarbetet och samverkan i het zon var en nyckelfaktor och upplevdes välfungerande. Tekniskt genomförande utgick från grundmetodiken för losstagning lastbil. Anledningen till den uteblivna växlingen till den längre bändaren var att den korta bändaren användes med förlängare och att mellanbändaren aldrig användes. Genom det skapade inte tillräckligt med utrymme för att arbeta vidare med den längre bändaren för att ge önskad effekt. Avvikelse från rollfördelning vid trafikolycka gjordes genom att samtliga brandmän befann sig i vattendraget i sektor losstagning. Möjligen kunde verktygsproblematiken fångats upp av någon med lite perspektiv till utförandet genom exempelvis tillämpat rollen verktygsman eller om rollen losstagningsledare varit implementerad i organisationen.

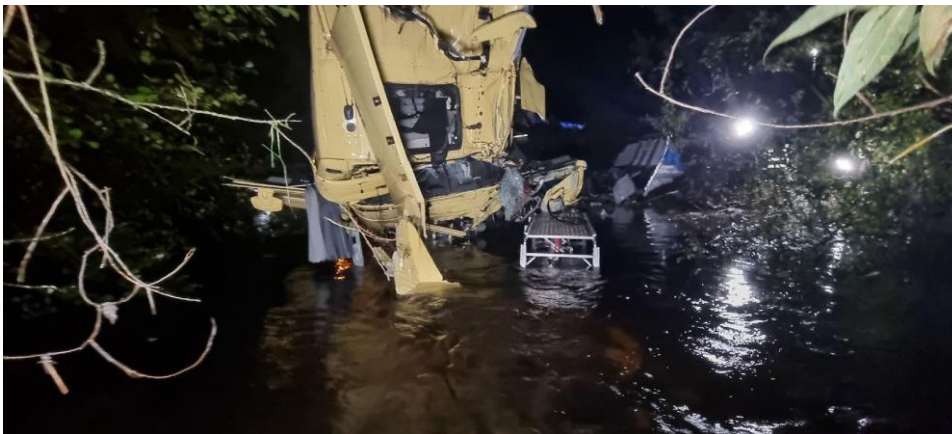
Lastbilshyttens vänstra sida var betydligt mer påverkad än höger. Energipåverkan resulterade i att den var intryckt bakifrån, framifrån, vänster sida och delvis taket. Riskbedömning angående hyttens position bedömdes tillräckligt säker och åtgärd med att säkra den bedömdes i det läget inte möjligt.

Bild 8. Framifrån med arbetsplattformen.

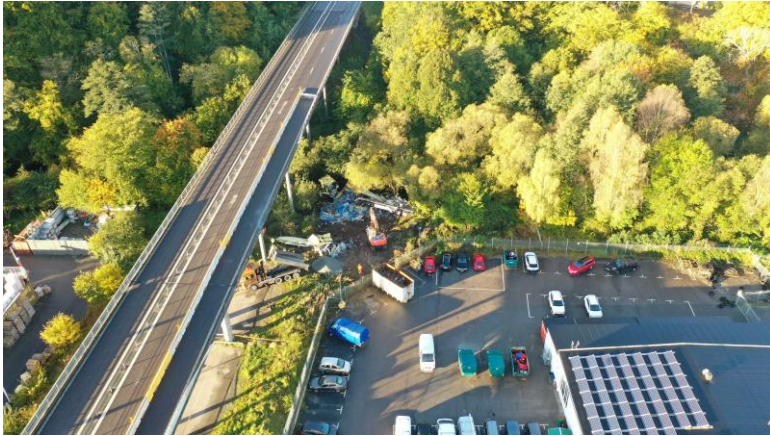
Bild 9. Översiktbild tagen dagen efter olyckan.
