# Olycksutredning

## Brand i byggnad (villa)

Datum:	Måndag, 2023-10-23
Larm till SOS-alarm:	kl. 21:14:41
Larm till räddningstjänst: (huvudlarm)	kl. 21:16:15
Plats:	
Händelsetyp:	Brand i byggnad (villa)
Räddningsinsats 1 inledd: 2023-10-23 kl: 21:53	Räddningsinsats avslutad: 2023-12-23 kl: 23:38
Räddningsinsats 2 inledd: 2023-10-24 kl: 04:23	Räddningsinsats avslutad: 2023-10-24 kl: 08:50
Händelserapport:	G2023.127797
SOS Alarms ärendenummer:	10.4733259.2

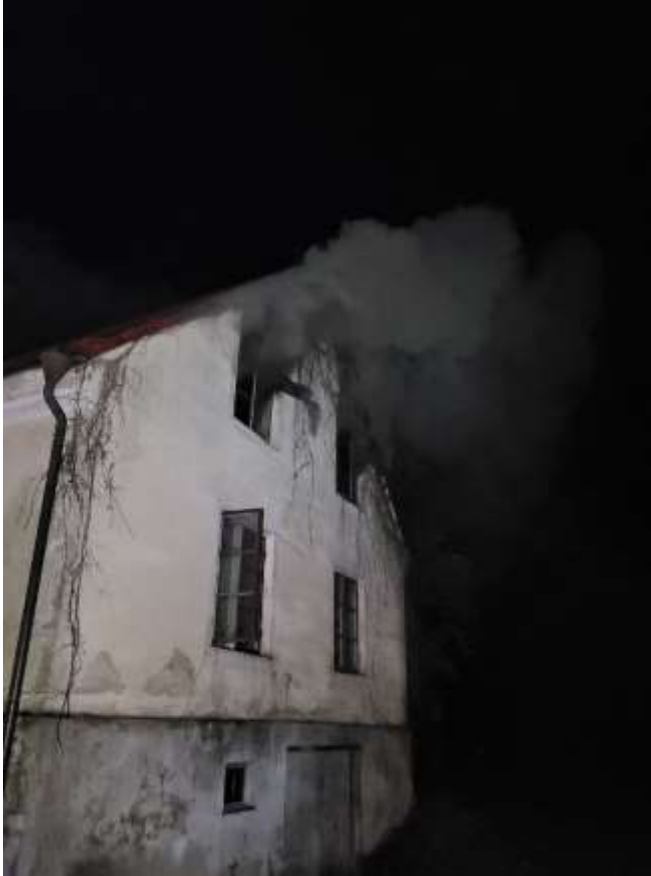
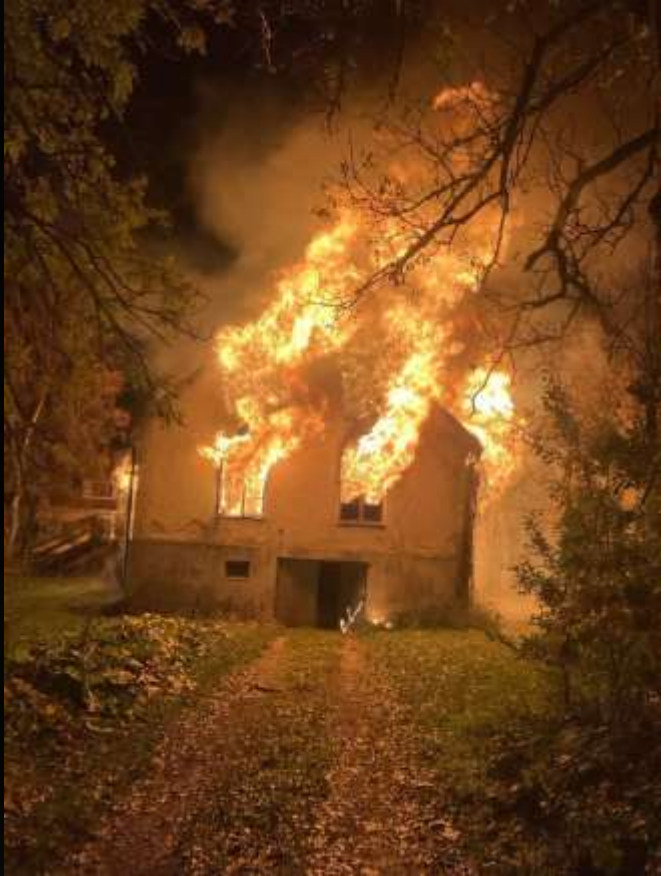
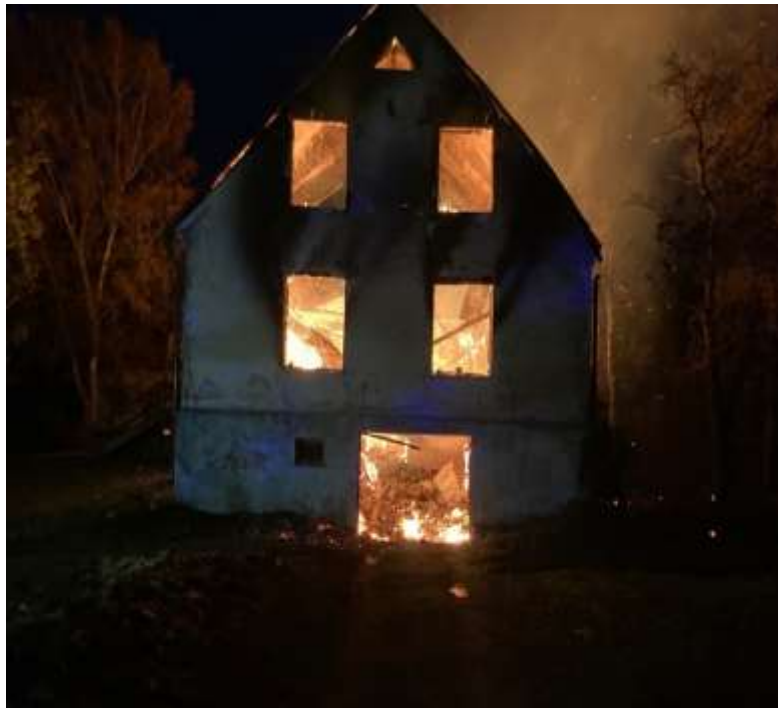
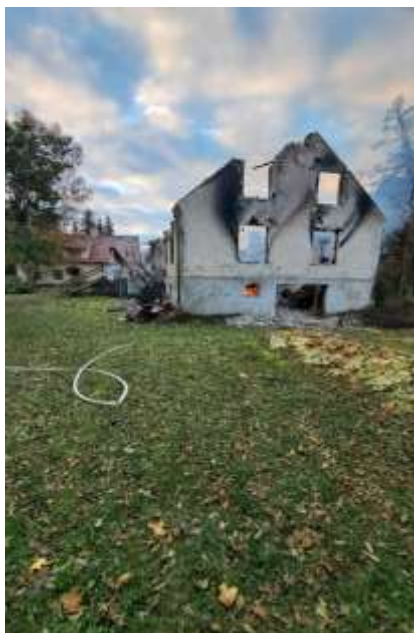
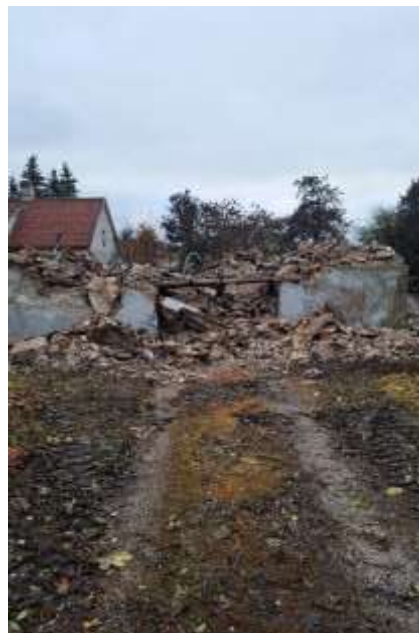
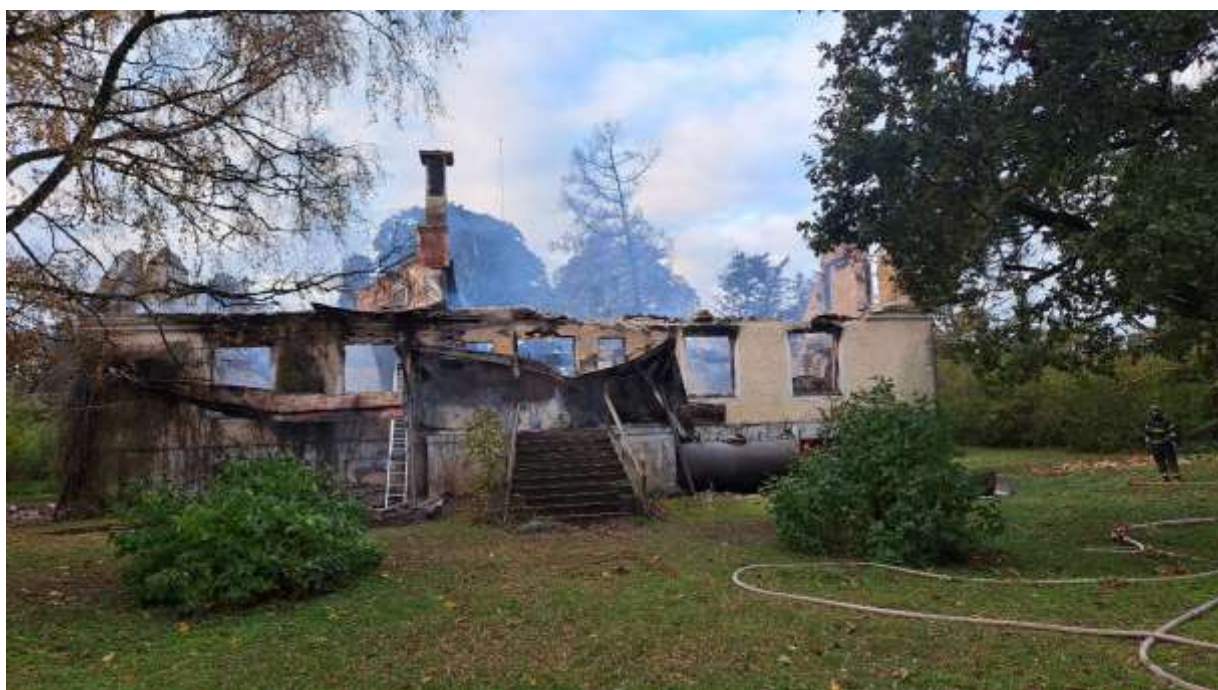
Byggnaden (villan) totalskadad, endast ytterväggar och skorstensstock kvarstår.

Det har inte gått att fastställa hur den andra branden uppstår, eller var den uppstår. Sannolikt har det funnits en pågående glödbrand någonstans i ett dolt utrymme i byggnadskonstruktionen (t.ex. krypvind, kattvind, ventilationsspalt eller bjälklag) som inte uppmärksammats när räddningstjänsten gör sina kontroller innan den första räddningsinsatsen avslutes.
