Enheten för lärande från olyckor

## **Olycksundersökning gällande explosion och brand i lägenhet, fastigheten [REDACTED] i Linköpings kommun**

Händelseadress: [REDACTED], Linköping

Datum för händelsen: 2023-08-18

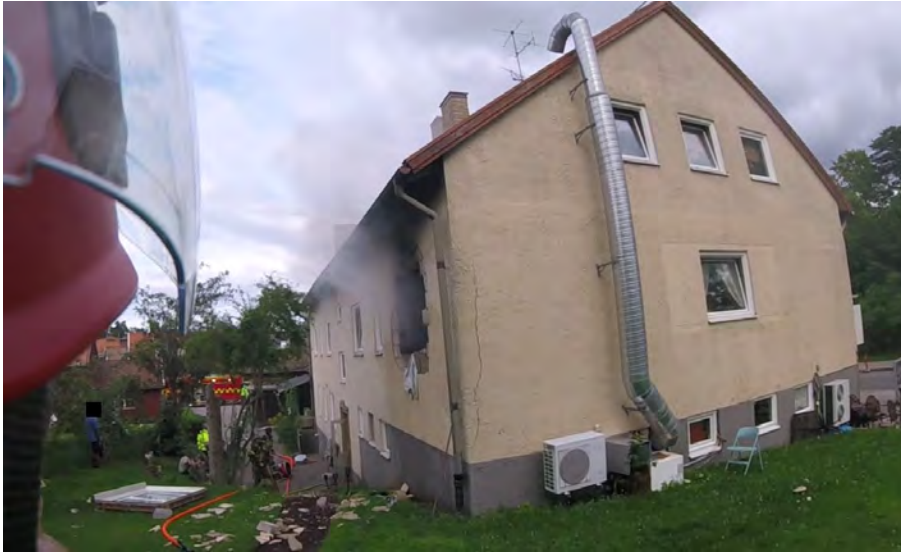
Figur 10 - Bildklipp från hjälmkamerafilm Insatsledare. Vädring med fläkt pågår. Notera fasadmateriell och fönster med utsidan uppåt på marken utanför lägenheten samt spricka i gavelfasaden.

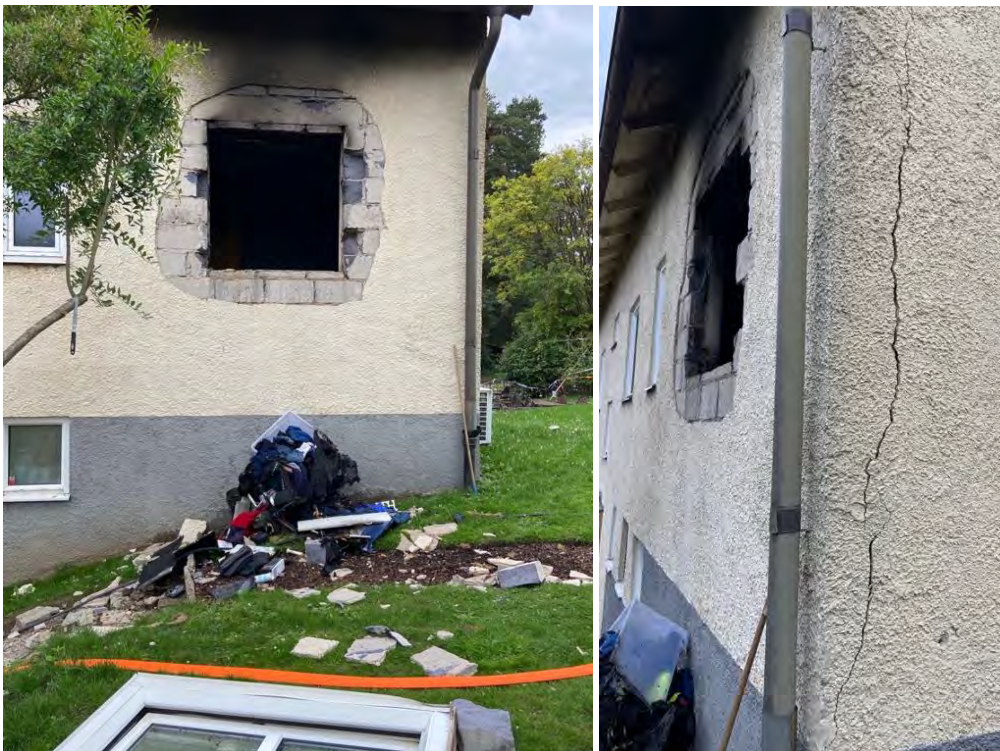
Figur 11 – Översikt utvändigt efter lämpning (t.v.). Närbild sprickbildning i fasad på gavelsida (t.h.).

I samma hörn går att se sprickbildning mellan väggspelar. Skadorna bedöms kunna motsvara de som syns utvändigt (se figur 11).

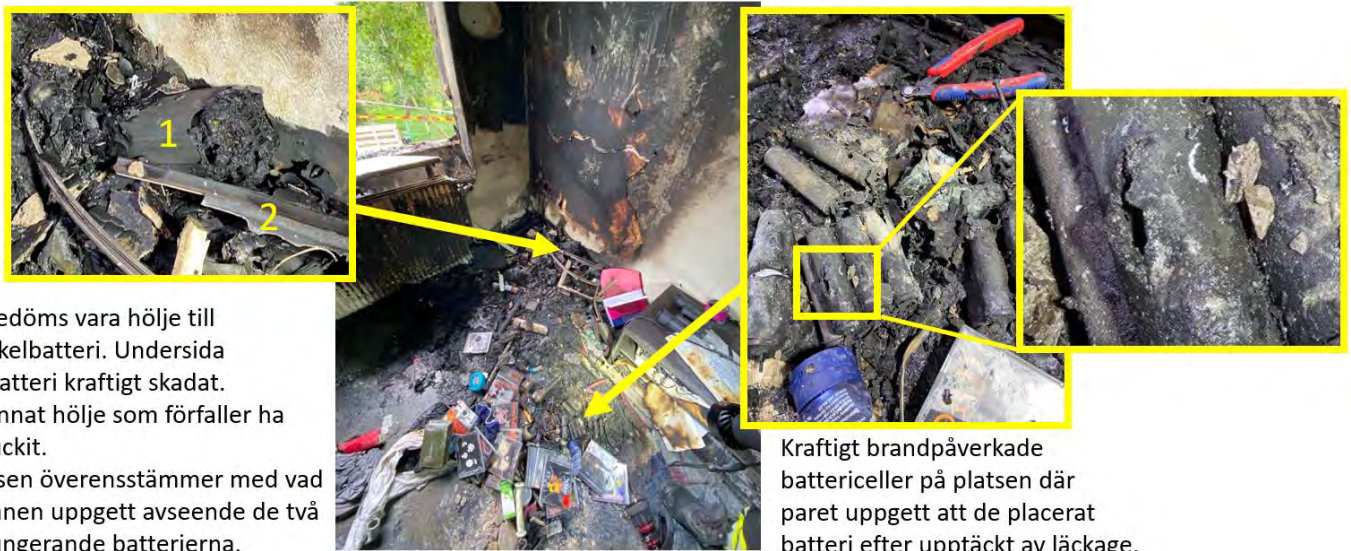
1. Bedöms vara hölje till elcykelbatteri. Undersida av batteri kraftigt skadat.  
2. Annat hölje som förfaller ha spruckit.  
Platsen överensstämmer med vad mannen uppgett avseende de två ej fungerande batterierna.

Kraftigt brandpåverkade battericeller på platsen där paret uppgett att de placerat batteri efter upptäckt av läckage.

Figur 13 – Foton som insatsledare tar efter att lämpning skett.

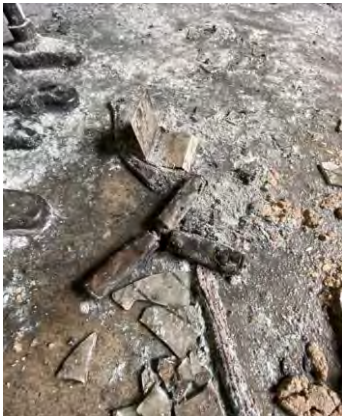
Figur 14 – Brandskadade och deformerade battericeller i annan del av rummet.

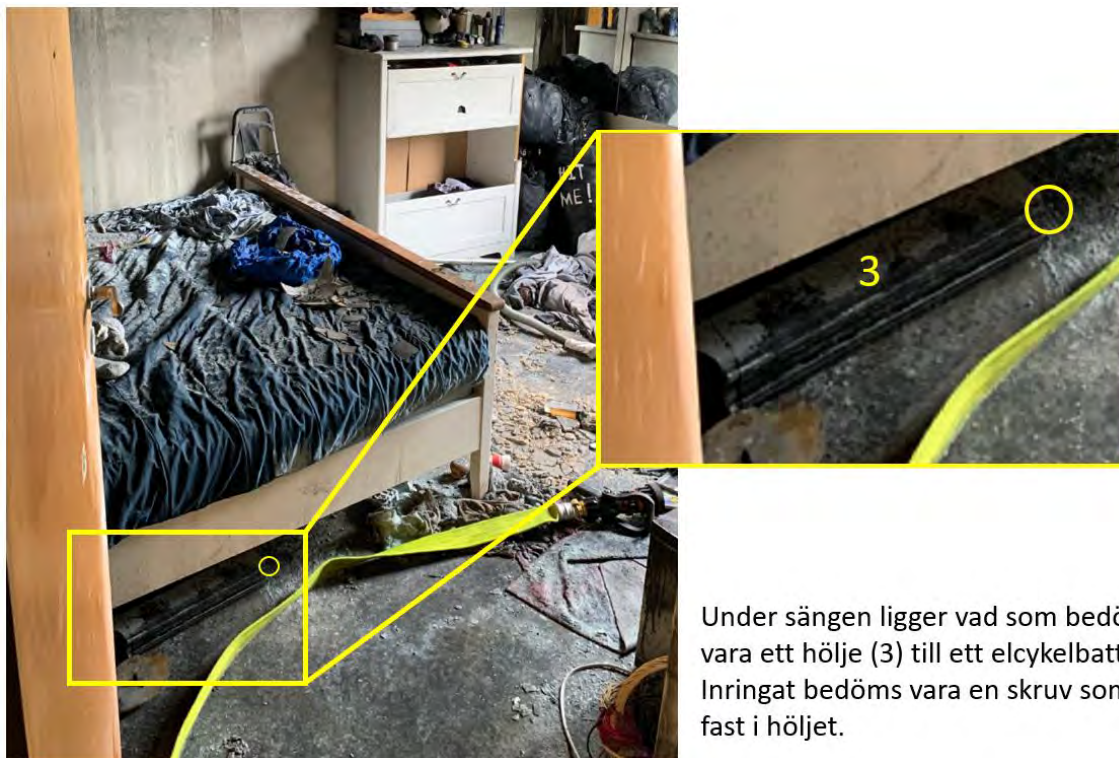
Under sängen ligger vad som bedöms vara ett hölje (3) till ett elcykelbatteri. Inringat bedöms vara en skruv som sitter fast i höljet.

Figur 15 – Från hall mot sovrum. Foto polisen.

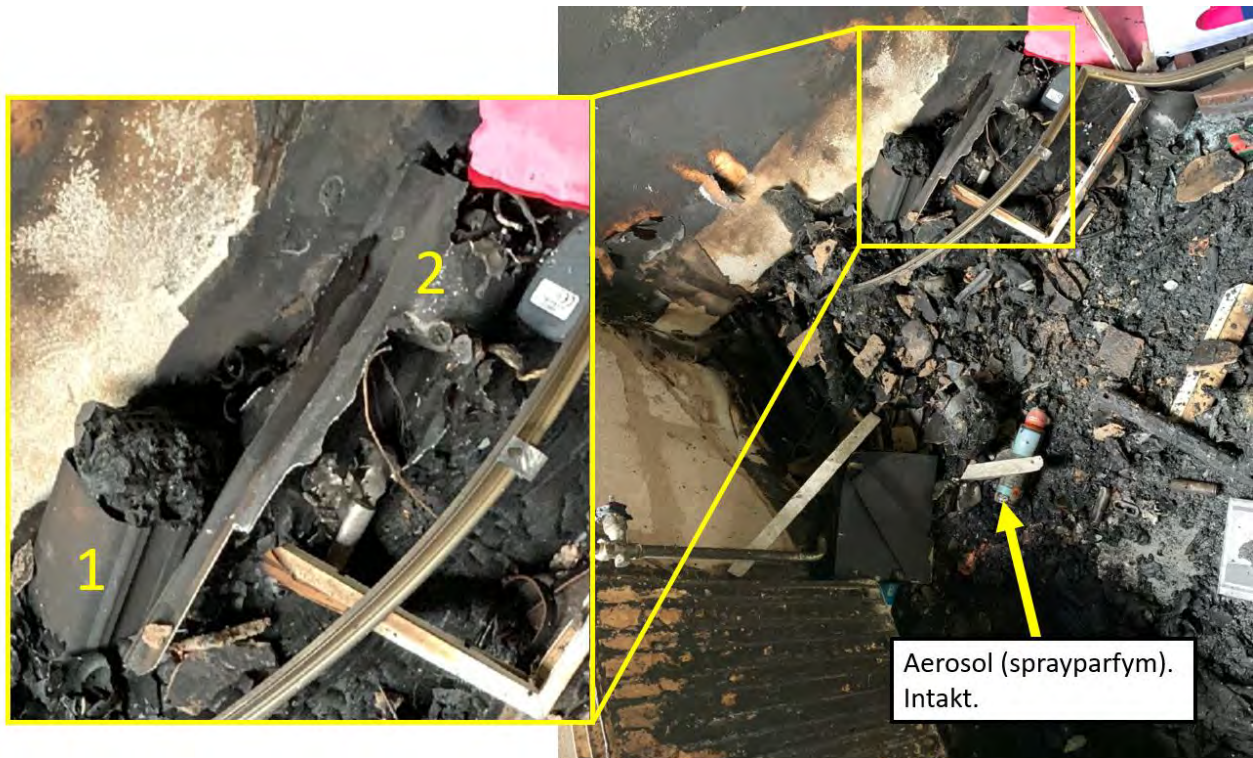
Figur 16 – Det brandutsatta hörnet av rummet. De två föremål som bedöms vara höljen till elcykelbatterier förstoras, dessa finns på platsen där mannen uppgett att två ej fungerande batterier fanns. I området finns en aerosolbehållare som synes vara opåverkad. Foto polisen.

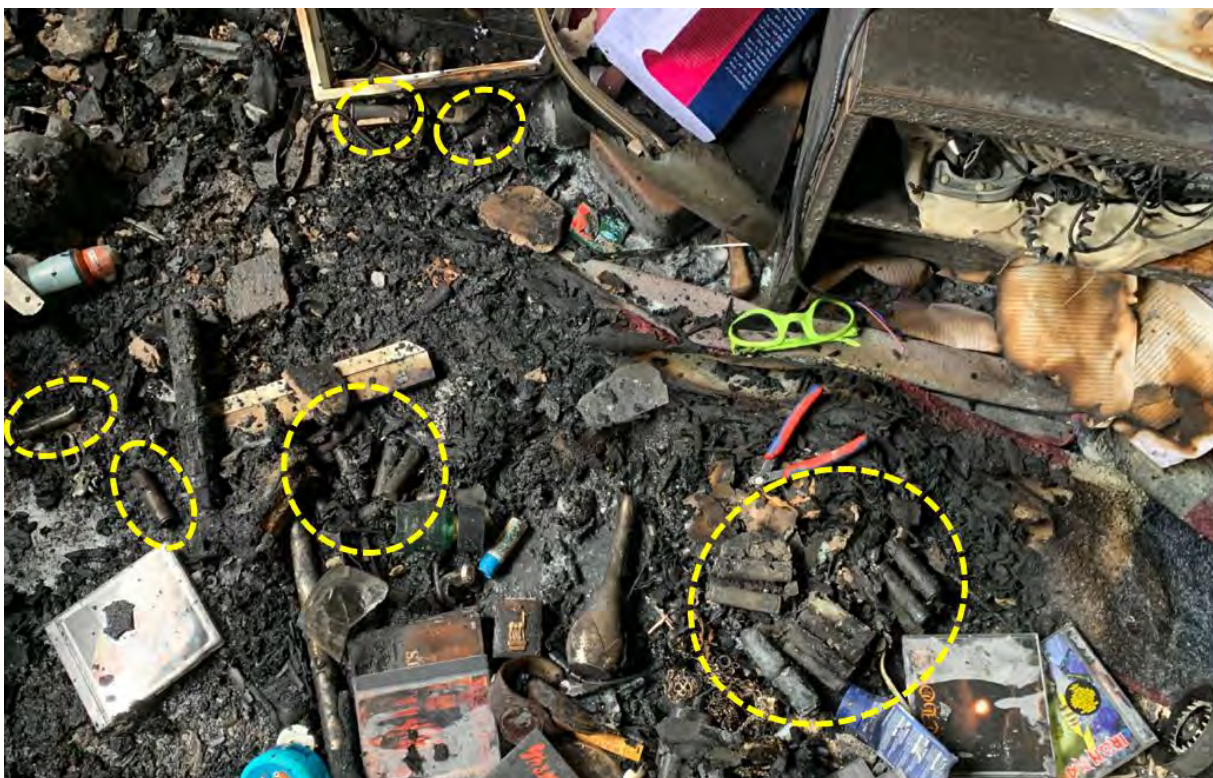
Figur 17 – Vad som bedöms vara battericeller i området visas inom markeringar. Foto polisen.

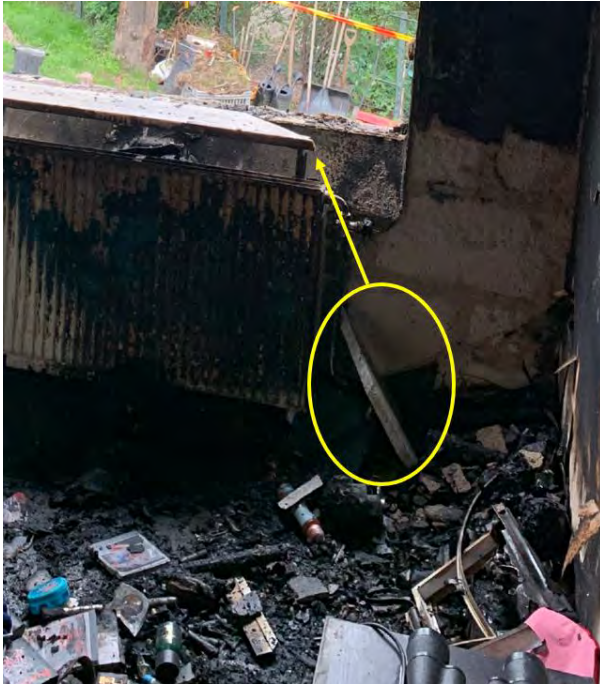
Figur 18 – Friliggande fönsterbänk av marmor har gått av. Foto polisen.

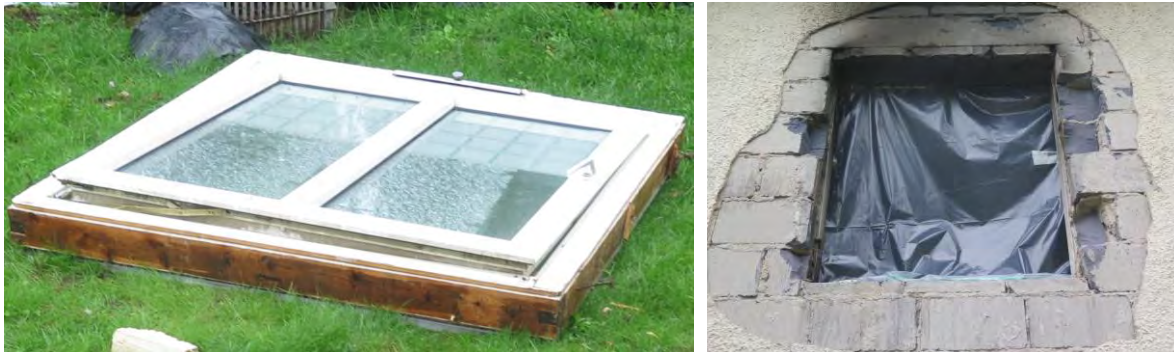
Fönster som påträffas utanför lägenheten är relativt oskadat och fönsterglas är intakt. Karmen har varit spikad i blåbetongen, tre spik per sidostycke (totalt 6 spikar). På överstycke och understycke har karm inte varit fastsatt.

Figur 20 – Överstycke av fönsterkarm närmast i bild. Insidan av fönstret uppåt (låg nedåt efter händelsen). Till höger visas fönsteröppningen och skadorna på fasaden runt denna öppning.

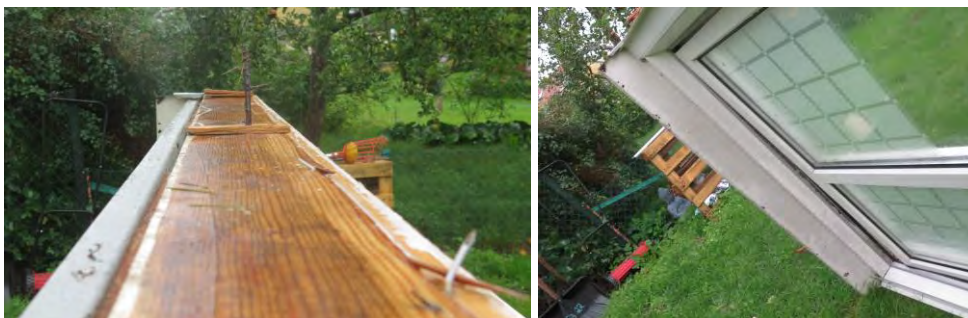
Figur 21 – Sidostycke av karm har varit spikad i betongen. T.h. syns utsidan av fönster. Det var denna sida som låg uppåt efter händelsen (se tidigare figurer). Ingen sot eller andra tecken på brand syns på fönster (har dock legat ute och vänts/hanterats).

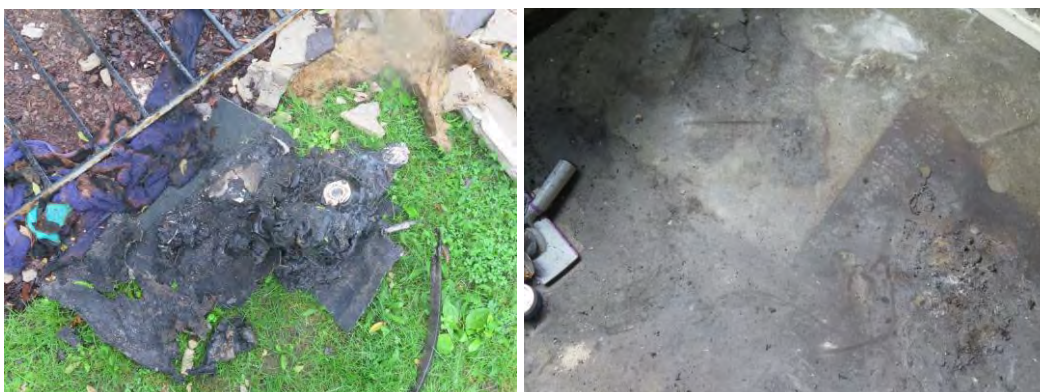
Bland det lämpade materialet påträffas kraftigt brandskadad matta med material som förbränts och fastnat i mattan. Det kan antas att matta funnits i brandutsatta hörnet av rummet, nära platsen där det läckande batteriet placerades.

Figur 22 – T.v. syns matta som påträffas bland det lämpade materialet utvändigt. T.h. visas invändigt foto på platsen där matta kan antas ha legat. Se avgränsning, Till höger i denna bild syns området där läckande batteri ska ha varit placerat.

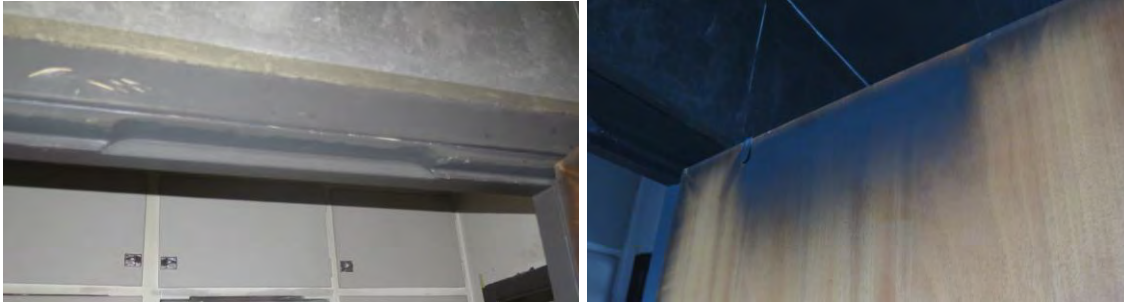
Vid kontroll av dörren till sovrummet dras slutsatsen utifrån sotmönster att dörren varit stängd under brandförloppet. Detta utesluter inte att den kortvarigt kan ha varit öppen. På insidan av dörren hänger kläder. Dörren är inte skadad (inte trasig) och kan öppnas och stängas utan problem.

Figur 23 – Överstykke av dörrkarm har ventilationsspringa vilket ger överensstämmelse med sotmönster på dörren.

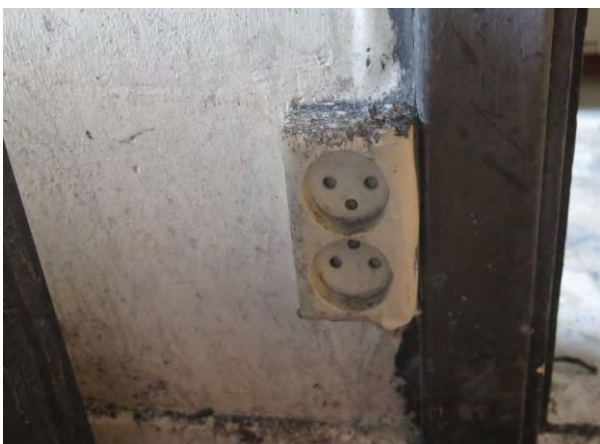
Eluttag till höger innanför sovrumsdörren (där laddning av elcykelbatteri ska ha skett från) är till synes opåverkat från värme/brand. Kåpan förefaller vara tejpad.

Figur 25 – Eluttag från vilket laddning av elcykelbatteri ska ha skett. Kontakt hade enligt uppgift dragits ut innan dess att smällen skedde.

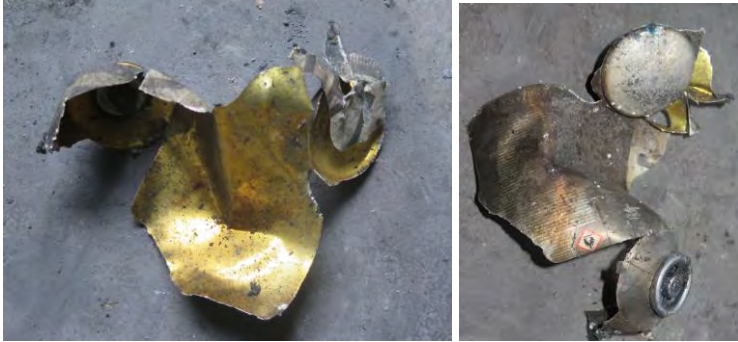
I brandresterna på golvet påträffas en sprayparfymbehållare (aerosol) som av allt att döma har fläktts upp. Baserat på uppgifter från mannen har denna funnits i hörnet där brand pågått (totalt tre sprayparfymer ska ha funnits där).

Figur 26 – Uppfläkt aerosolbehållare (sprayparfym) påträffas i hopsamlade brandresterna i sovrummet vid platsbesök.

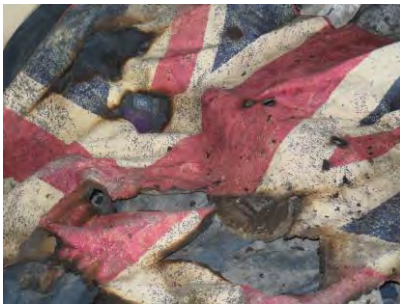
I rummet påträffas även den matta som kvinnan ska ha kastat in i rummet, över batteri, strax efter det att smällen skedde. Mattan är brandskadad (genombränd).

Figur 27 – Matta som kvinnan ska ha kastat in i rummet.

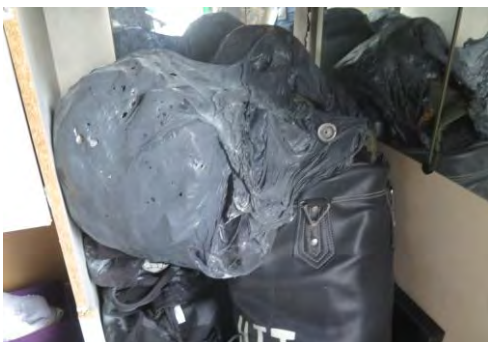
I hörnet yttervägg (långsida/gavel) finns svart plastsäck som indikerar att värmen på denna höjd (cirka 1 meter över golv) och i denna del av rummet varit tillräcklig för att påverka plasten men utan att denna antänds/brunnit och inte heller så mycket att några större hål i plasten uppstått. Avståndet till brandutsatta hörnet är cirka 2,5 meter. Skadorna kan antas härröra främst från strömning/strålning från varma brandgaser.

Figur 28 – Svart plastsäck i ena hörnet har värmeskador.

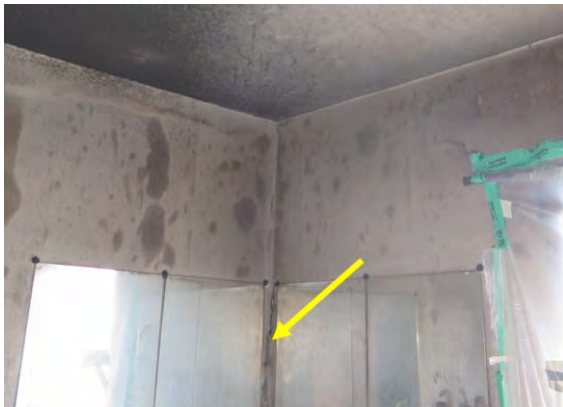
Figur 29 – Sprickbildning mellan yttervägg långsida och yttervägg gavel.

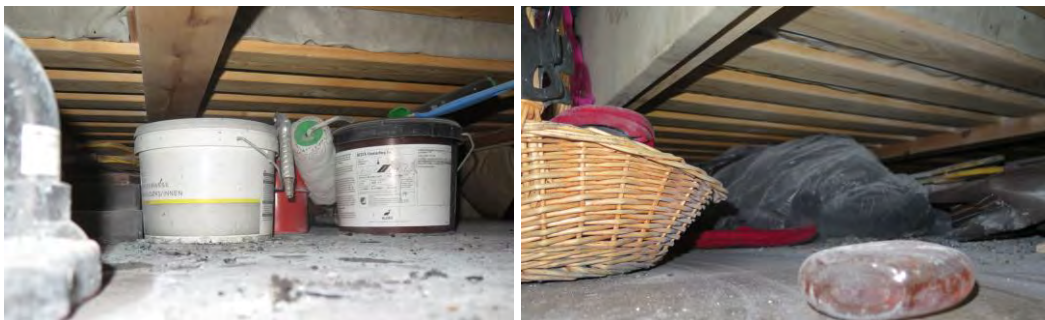
Inga tecken på brandskador kan ses under sängen i sovrummet.

Figur 30 – Inga tecken på skador under sängen.
