## Utredningsrapport

# Vindsbrand

# Eskilsgatan 7–9

## Eskilstuna 2023-11-08

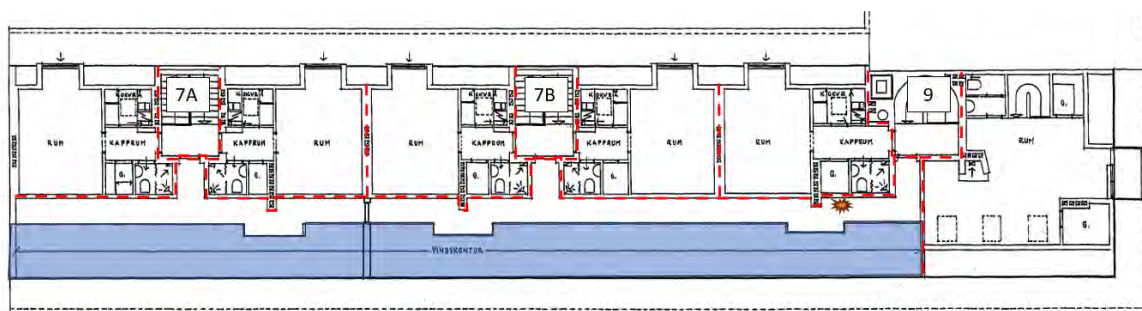
Figur 2. Ritning över vindsplanet. Rödlinje markerar brandcellsgräns på vindsplanet.. Blå område markerar lägenhetsförråd. Orange stjärna är trolig primärbrandplats.

Utifrån foton tagna av privatpersoner tidigt i olycksförloppet samt var de största brandskadorna finns så bedöms primärbrandplats vara någon meter in i vindskorridor från trapphus Eskilsgatan 9. Låga, och kraftiga brandskador intill väggen talar för att det är en trolig primärbrandplats. Ingen tydlig direkt brandorsak har identifierats i primärbrandplatsområdet vid platsundersökningen. Polisen sökte genom platsen med brandhund som inte markerade för brandfarlig vätska på platsen. Brandplatsen var också kraftigt påverkad av brand och släckvatten samt att delar av takkonstruktionen hade rasat in över platsen. Direkt brandorsak har därmed inte gått att fastställa.

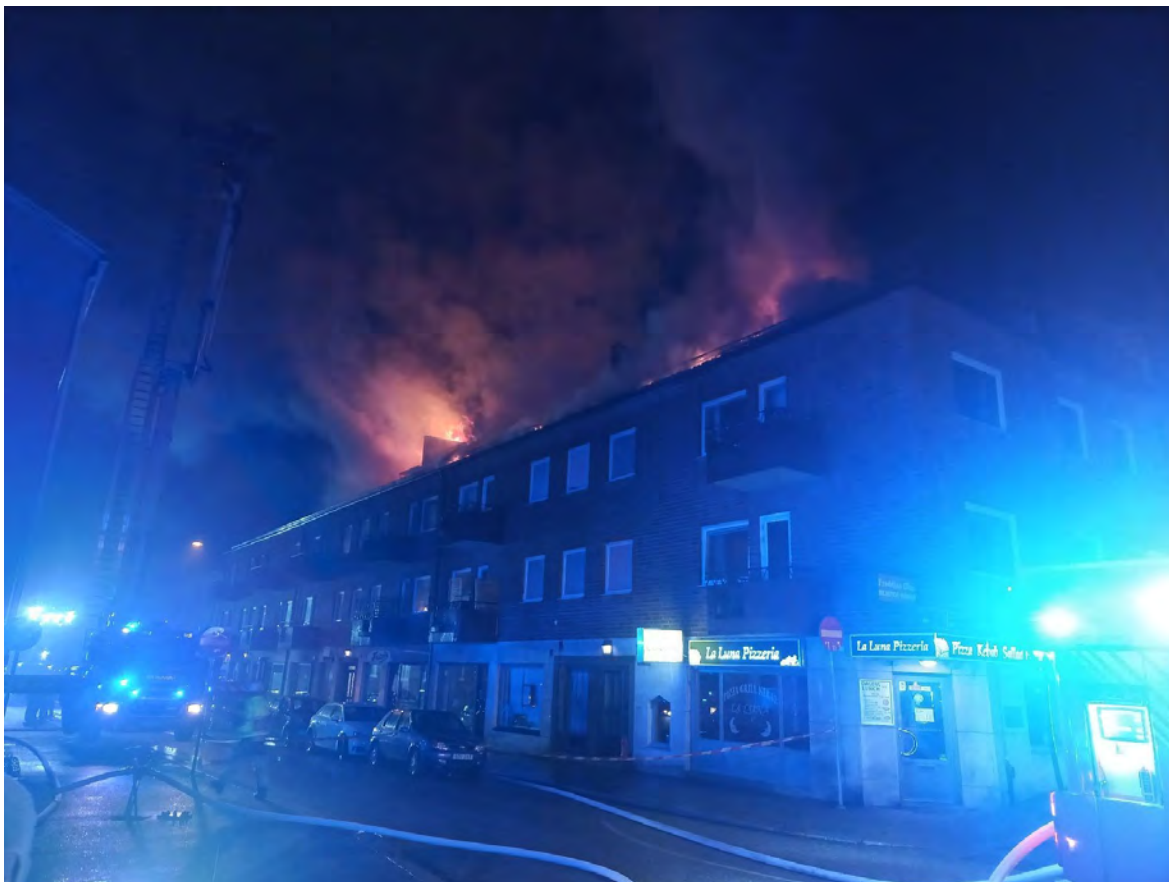
Figur 3. Bild på byggnaden tagen cirka 02:59. Eskilstunas släckbil och hävare syns i förgrunden.

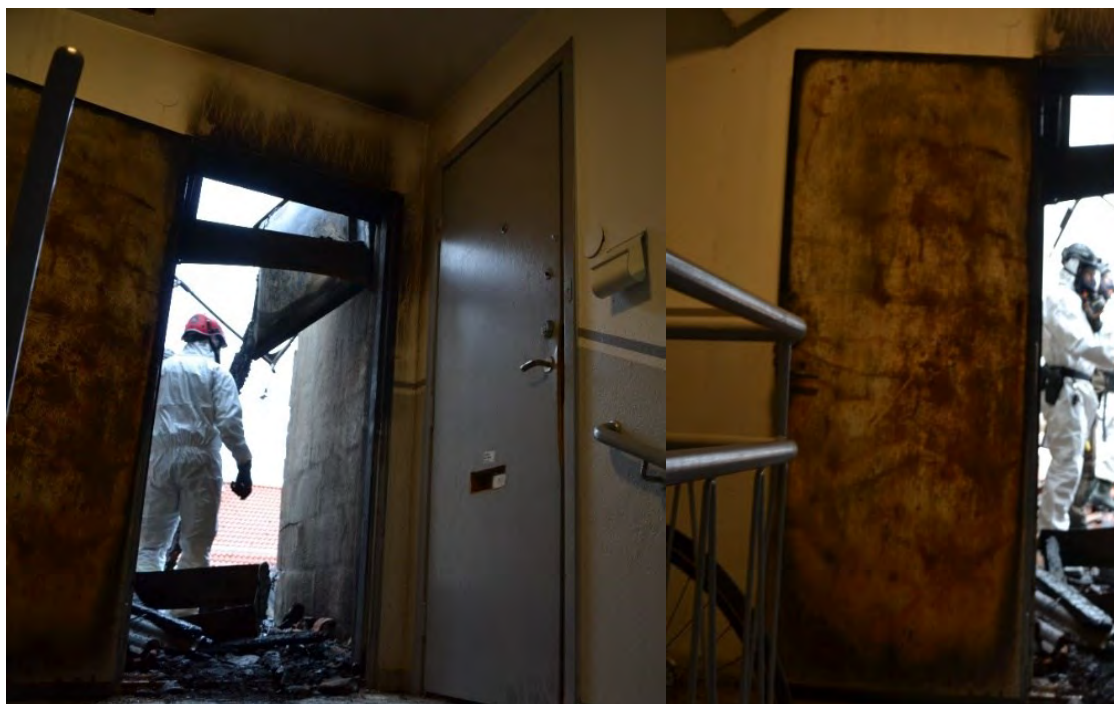
Branden har från primärbrandområdet spridit sig vidare i föremål på vinden och upp i takkonstruktionen av trä. Till vindsutrymmet ansluter alla tre trapphus i byggnaden. Då räddningstjänstens rökdykare tagit sig in i byggnaden var alla vindsdörrar till vinden stängda. Trots det har kraftig rökspridning kunnat ske till trapphus 7A och 9. Rökspridning har inte skett i samma utsträckning till trapphus 7B trots att det ligger mitt i byggnaden. Vindsdörrarna är plåtdörrar som bedöms vara utformade för att ha ett visst brandmotstånd. Någon synlig märkning av brandklass fanns dock inte på dörrarna. Utifrån avsättningar av sot på dörrarna bedöms det troligt att dörrarna har varit stängda under en stor del av brandförloppet. Rökspridning till trapphus bedöms främst ha skett mellan dörr och karm samt mellan dörrkarm och vägg. Sotavsättningar på dörrar och trapphusväggar stödjer detta.

*Figur 4. Vindsdörrar i trapphus 9.*

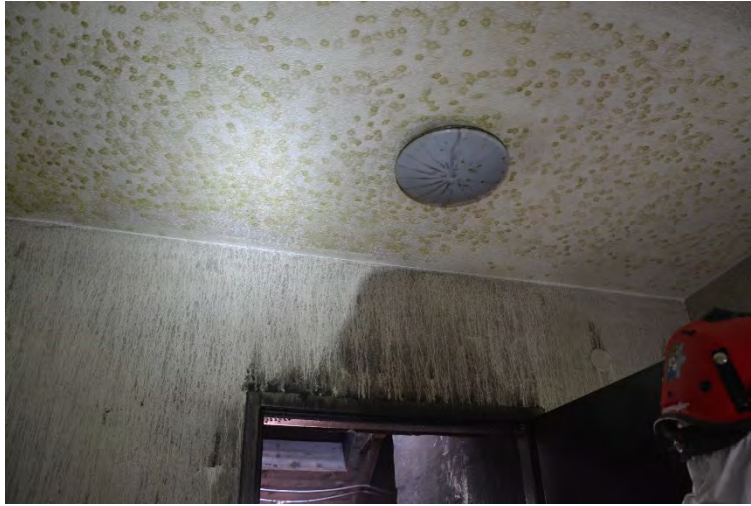
*Figur 5. Trapphus 7A*

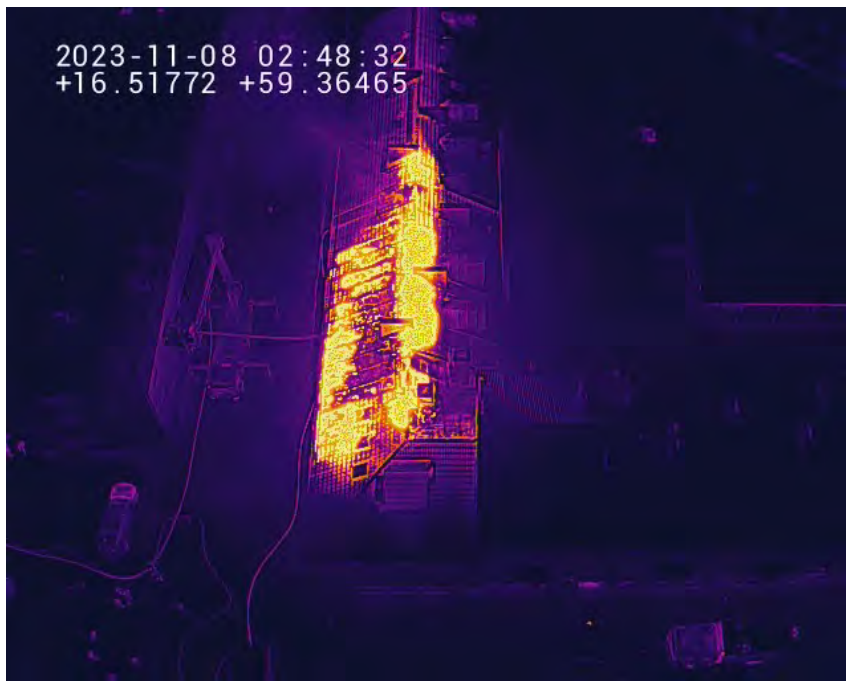
I takkonstruktionen bedöms branden ha spridit sig från sidan mot Eskilsgatan upp till taknock. I taknocken har sedan den huvudsakliga brandspridningen bortåt i byggnaden skett. Vindens konstruktion med utrymme öppet upp tillnock från förrådsdelen har möjliggjort snabb spridning och att branden har god tillgång till syre efter taket brann igenom.

*Figur 6. IR-bild från drönare över brandens utbredning klockan 02:48. Längst ned i bild syns korsningen Eskilsgatan-Malmgatan.*

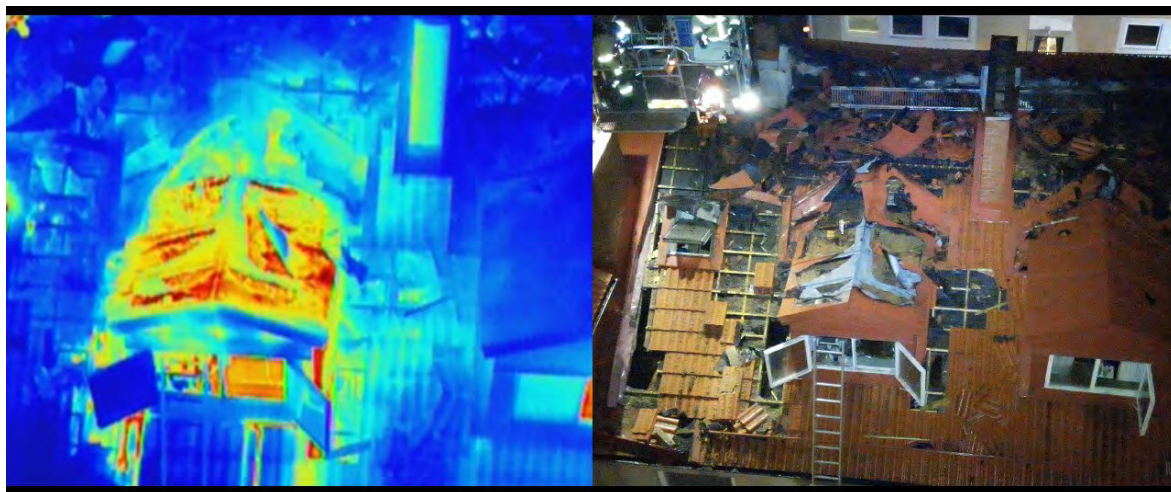
Där vindslägenheterna möter yttertaket har utformningen inte gjorts med någon brandavskiljande förmåga. Det bidrog till att branden kunde spridas till vindslägenheterna från yttertaket. Särskilt känsliga visade sig takkuporna vara då genombränning till lägenheter främst skedde i skarvar mellan tak och takkupor. Tiden för brandspridning till lägenheter överskred dock 60 minuter vilket

Figur 7. Bild från drönare över värmespridning och skador på takkupa mot innergården.

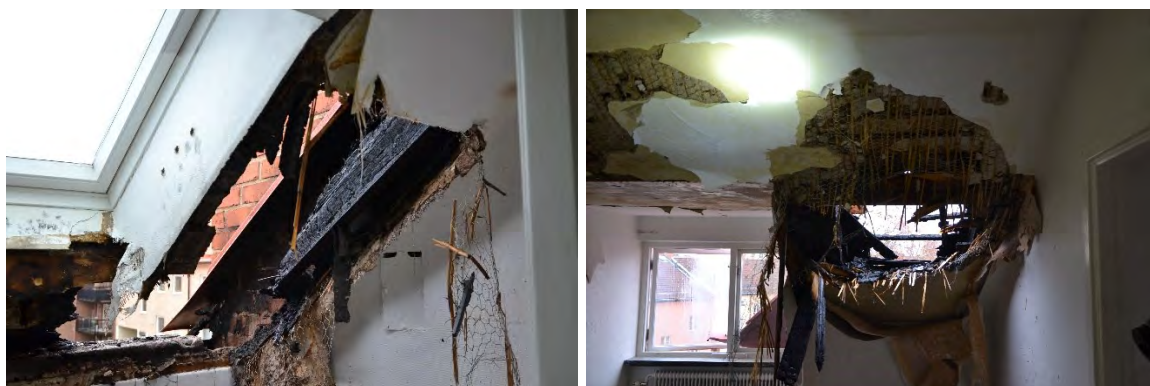
är den förväntade klassningen på brandcellerna. Vindslägenheternas väggar av betong har stått emot branden väl där endast begränsade tecken på genombränning är synlig efter hela brandförloppet.

Figur 8. Synliga brandskador i takkupor sett inifrån lägenhet på Eskilsgatan 9.

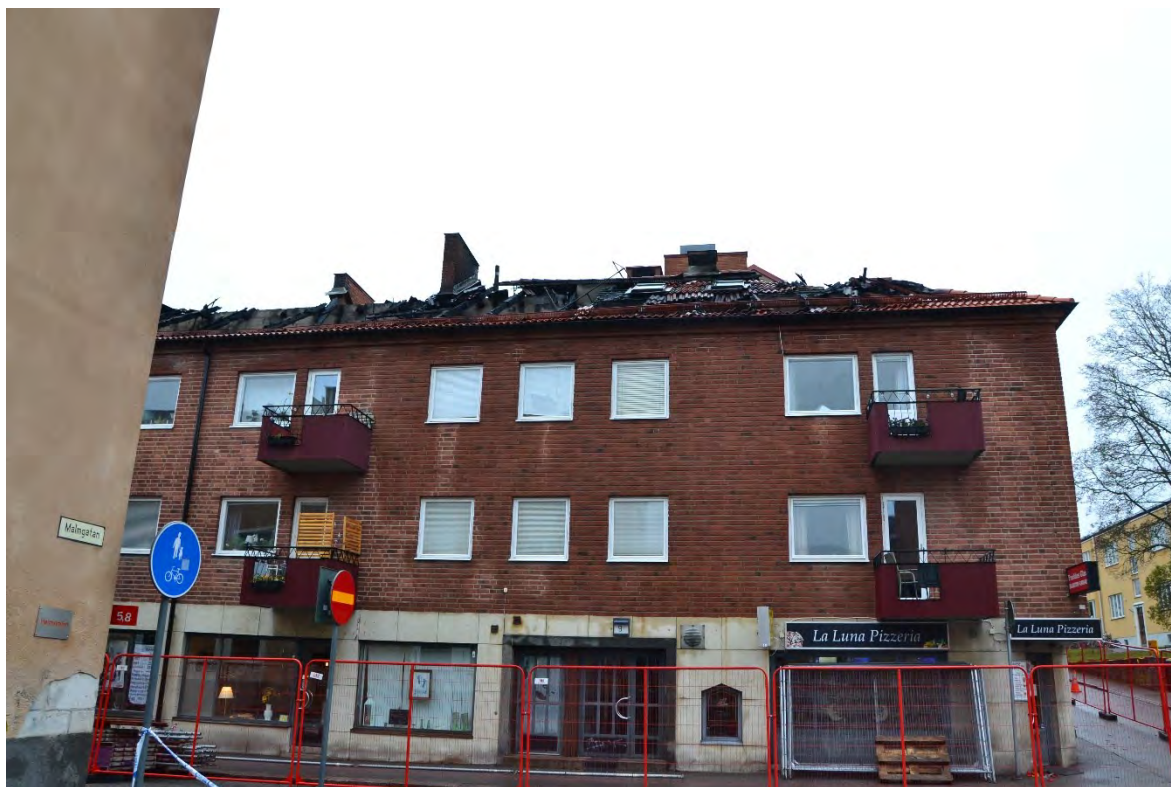
En stor mängd vatten användes för att släcka under insatsen. Någon exakt mängd har inte gått att fastställa men aktiv användning av vattenkanon från höjdfordon samt invändig släckning har pågått under lång tid. Vid platsbesök ett dygn efter att räddningsinsatsen avslutades kunde blöta partier av fasad tydligt ses både mot Eskilsgatan och mot innergården.

*Figur 9. Mörka partier av väggen visar på fukt i fasaden. Bilden är tagen 10 november, två dagar efter branden.*
