Olycksutredning

Brand i laddanslutning på elbil under pågående laddning.

[REDACTED], 2024-02-27

Datum: 2024-03-28

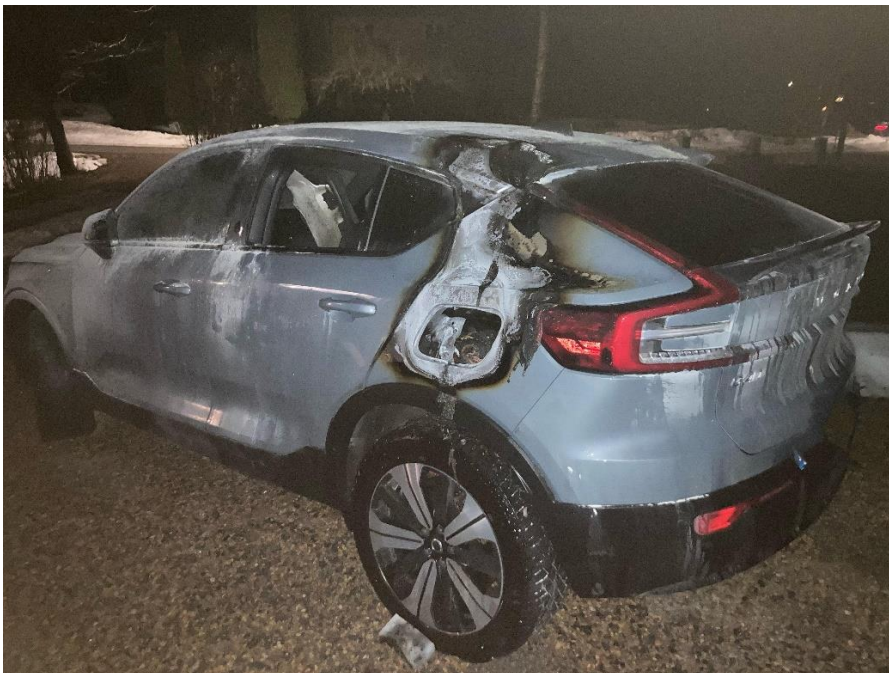
Bilen blev förstörd då den både var brand- och röskadad (se bild 1) och bärgades till verkstad.

Bild 1. Här ser man hur branden spridit sig från branden runt laddluckan upp i innertaket via takstoppeningen

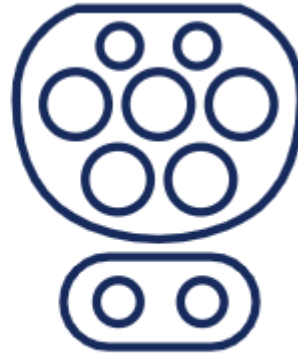
Bild 2 Normalladdning

Laddonet på kabeln var typ2, vilken är standard för normalladdning (AC-laddaren) och laddonet på bilen var av typ CCS (Combined Charging System), vilken är en vidareutveckling av typ 2-kontakten som används för snabbladdning. Typ 2-kontakten passar i den övre delen av uttaget (se bild 2). Kontakterna är robusta och tillverkade för att tåla hög effekt.

I donet som anslöts till bilen fanns det sju stift, fem grövre och två klenare (se bild 2). De grövre stiften användes för strömöverföring medan de två klena stiften används för kommunikation mellan bil och laddare.

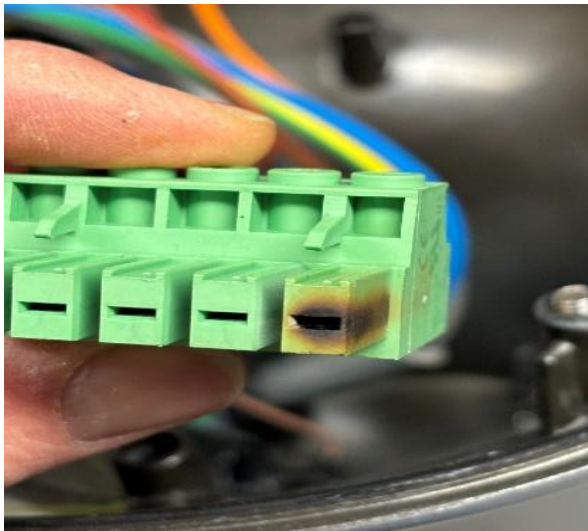
Då laddstationen plockades isär kunde det konstateras att det varit varmgång i anslutningsplinten, för den inkommande matningen L1 (se bild 3). Skadan har troligen uppstått på grund av att plinten varit underdimensionerad eller att installatören dragit plintskruven för lite eller för hårt. Skadan har med största sannolikhet inget med branden att göra. Men över tid hade det funnits en risk att varmgången kunnat orsaka brand i laddstationen. Att skadan är på L1 kan bero på att paret som äger huset har en plugg in-hybrid bil (går på både el och bensin). Denna bilmodell har ett mindre batteri som bara laddas på en fas, vilken är L1.-Det innebär att laddaren mestadels varit belastad på det stift som är bränt. Övriga anslutningar kan också haft brister som kunde resultera i varmgång, men dessa har varit relativt oanvända.

Bild 3. Bränd anslutningsplint för inkommande matning till laddstation

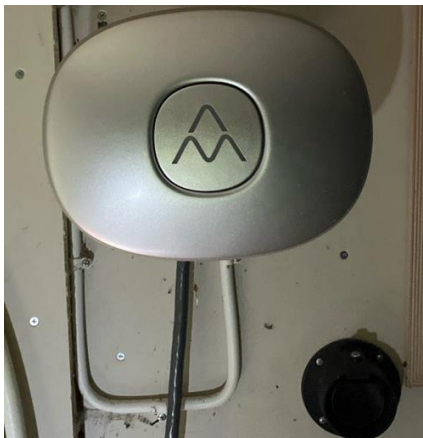
En Volvo C40 elbil 2023 års modell, stod på laddning intill en villa med garage. Laddstationen av fabrikatet Charge amp halo 11,0 kW (se bild 4) med fast laddkabel var monterad inne i garaget, vilket gjorde att laddkabeln gick under garageporten ut till bilen. Ägaren till elbilen som brann var son till ägarna av fastigheten och var på besök vid brandtillfället.

Bild 4. Laddstation placerad i garaget
