Vännäs räddningstjänst

# Olycksutredning

Brand i byggnad, flerbostadshus

Mats Nordlund Luleå räddningstjänst  
2023-02-13

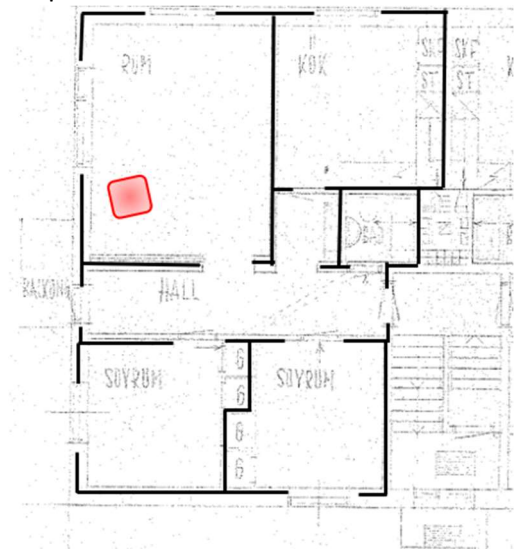
3 Byggritning lägenhet med röd markering av kolning på golvet

I hallen återfinns en tilluftsventil ovanför badrumsdörren. Det finns en sotning i korridoren som är tydligt markerad på högersida mot vardagsrum. Rum direkt på vänstersida har en frånluftsventil. Detta rum saknar innerdörr och har vissa sotskador. Nästa rum på vänstersida innehåller ett sovrum, här finns en innerdörr, rummet har vissa sotskador. Rakt fram finns en utgång via korridor till balkong, det är dubbla dörrar ut till balkongen och den yttre av dessa dörrar saknar handtag. Första dörren på högersida är ett badrum. Inne i rummet finns sotskador. I badrummet finns en extern frånluftsfläkt. Efter badrummet, andra öppningen på höger sida, är det en tambur som leder till köket. I köket finns en frånluftsventil, detta rum är sotigt. Tredje öppningen på högersida leder in till vardagsrummet. Detta rum är helt svart av sot ända ner till ca: m från golvet. Detta är rummet där möbler som stått utomhus burits ut ifrån. Fem av fönstren i detta rum är skadade. De 2 fönstren längst bort från ingången har innersta glaset fallit ner på golvet, mellanglaset har spruckit. De 3 fönstren till vänster har alla glas skadade, de 2 innersta har fallit in på golvet och det yttersta glaset är sprucket. Det finns en tydlig kolning i golvet till vänster om de mest skadade fönstren (bild 3). I anslutning till detta område finns en brandskadad cigarettfimp (bild 4) samt ett 220v grendosa (saknar brandskada). Under fönstren mot elementet finns en yta som har mindre sot. Fåtöljen (som återfinns utomhus) är mest brandpåverkad på dess vänstra sida (bild 3). Sofan är brandskadad på dess högra sida (bild 4). I fåtöljen syns att brandskador kommit från ovansidan och gått nedåt (bild 5, 6). I lägenheten återfinns ingen brandvarnare. Inget askfat återfinns på brandplatsen men flertalet fimpas.

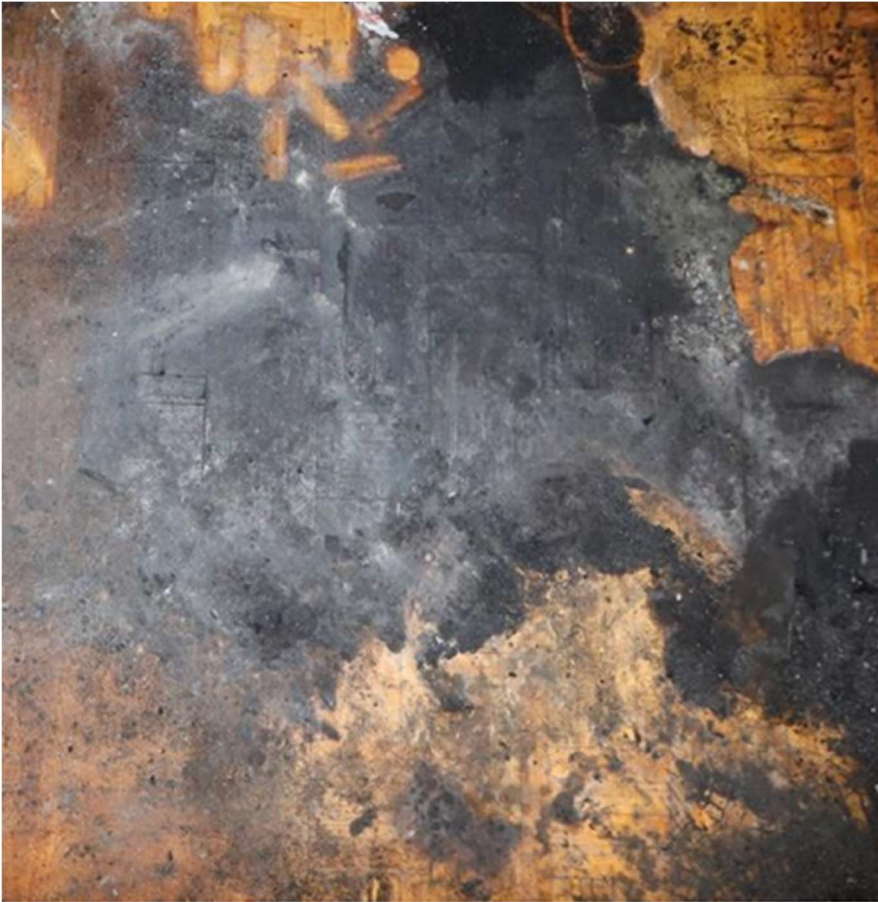
4 Kolning på golv

Primärbrandplats bedöms vara i fåtöljen som har den kraftigaste brandskadan. Där fåtöljen har stått finns en tydlig lägsta kolning på golvet. På väggen i vardagsrummet finns även djupare avbränning av sot samt krackeleringar där fåtöljen positioneras. Brandskadan på fåtöljen bedöms komma ovanifrån då skadorna i träet och stoppning är djupast där. Brandskadan i soffan bedöms ha blivit påverkad av branden i fåtöljen då djupare brandskador som kolningar och alligatormönster saknas. I primärbrandområdet så återfinns ingen naturlig brandstiftare.

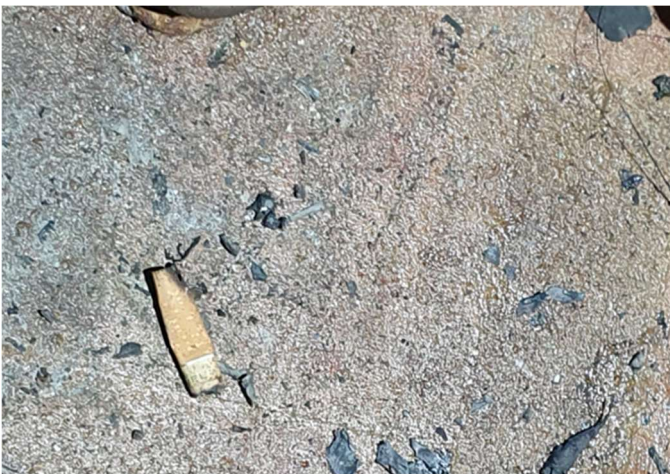
5 cigarettfimp i närhet till kolning i golvet

Brandskadorna i fåtölj, soffa, golv och brandmönster i vardagsrummet samt fynden av cigarettfimp talar för att branden har uppkommit genom en tappad cigarettfimp enligt polisens protokoll över brandplatsundersökning K140166-23

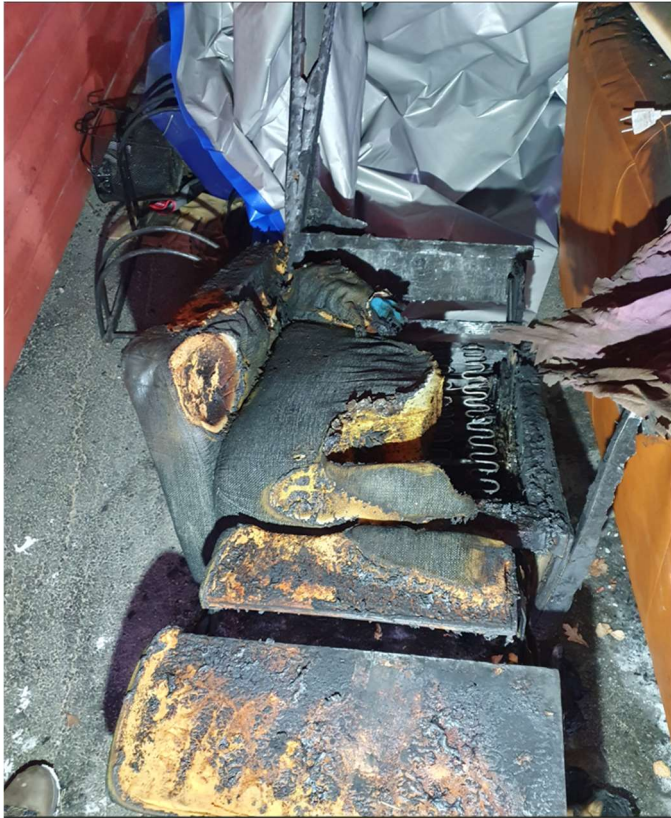
6 Fåtöljs brandskada

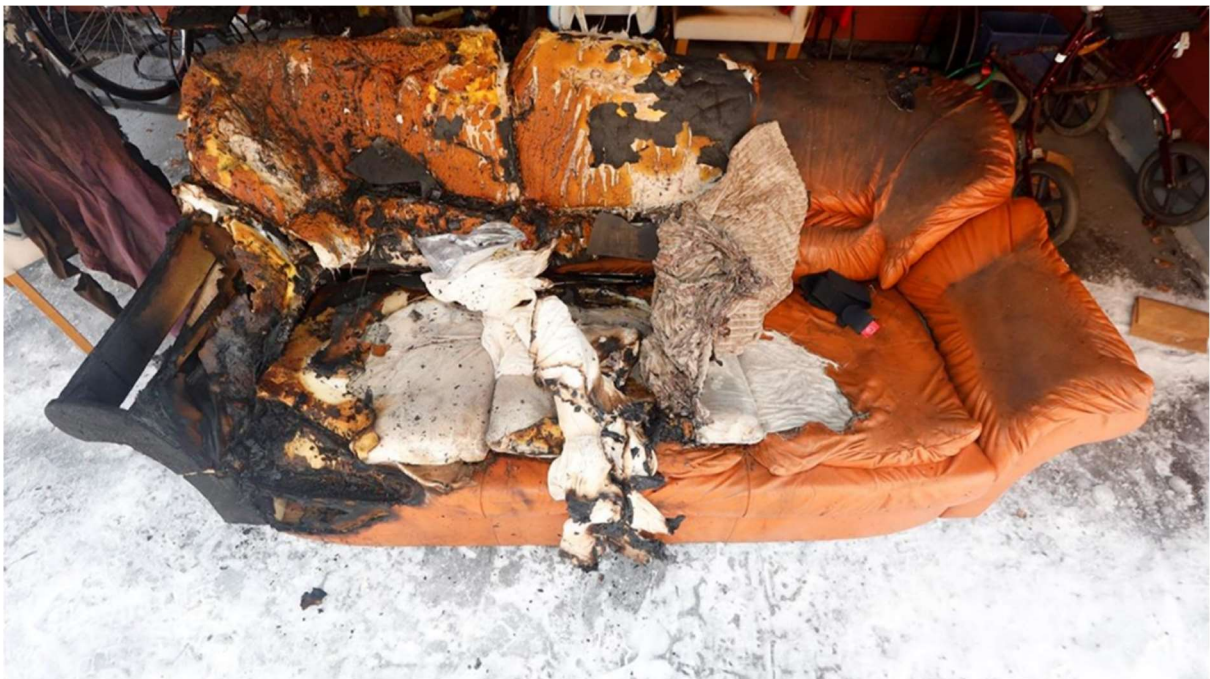
7 Soffans brandskada

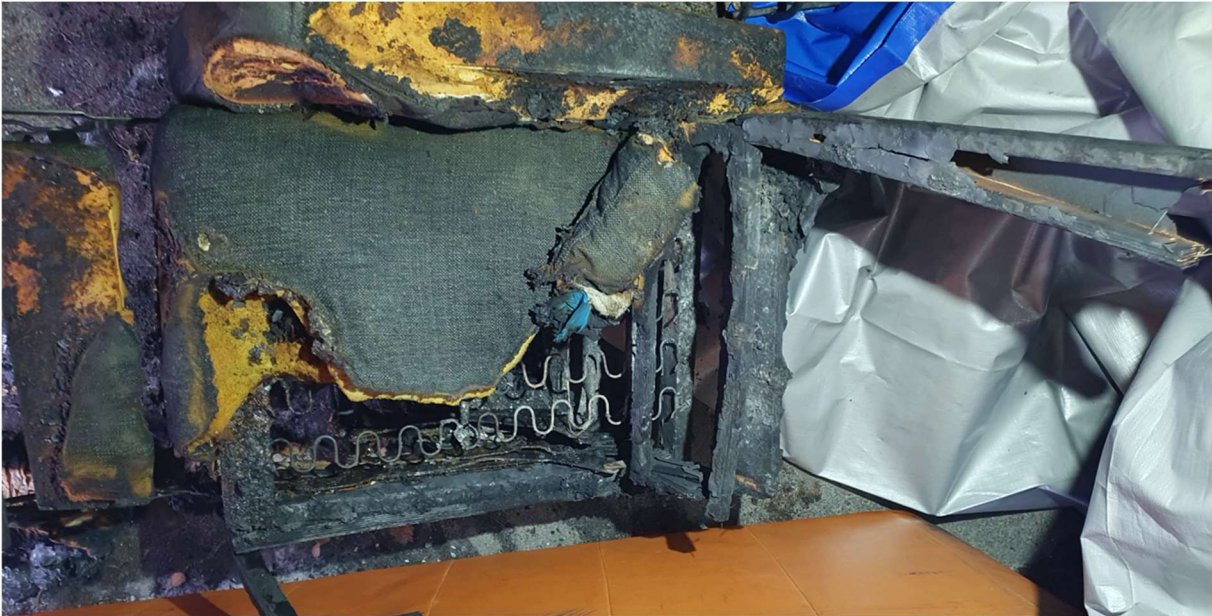
8 Fåtölj ovasida

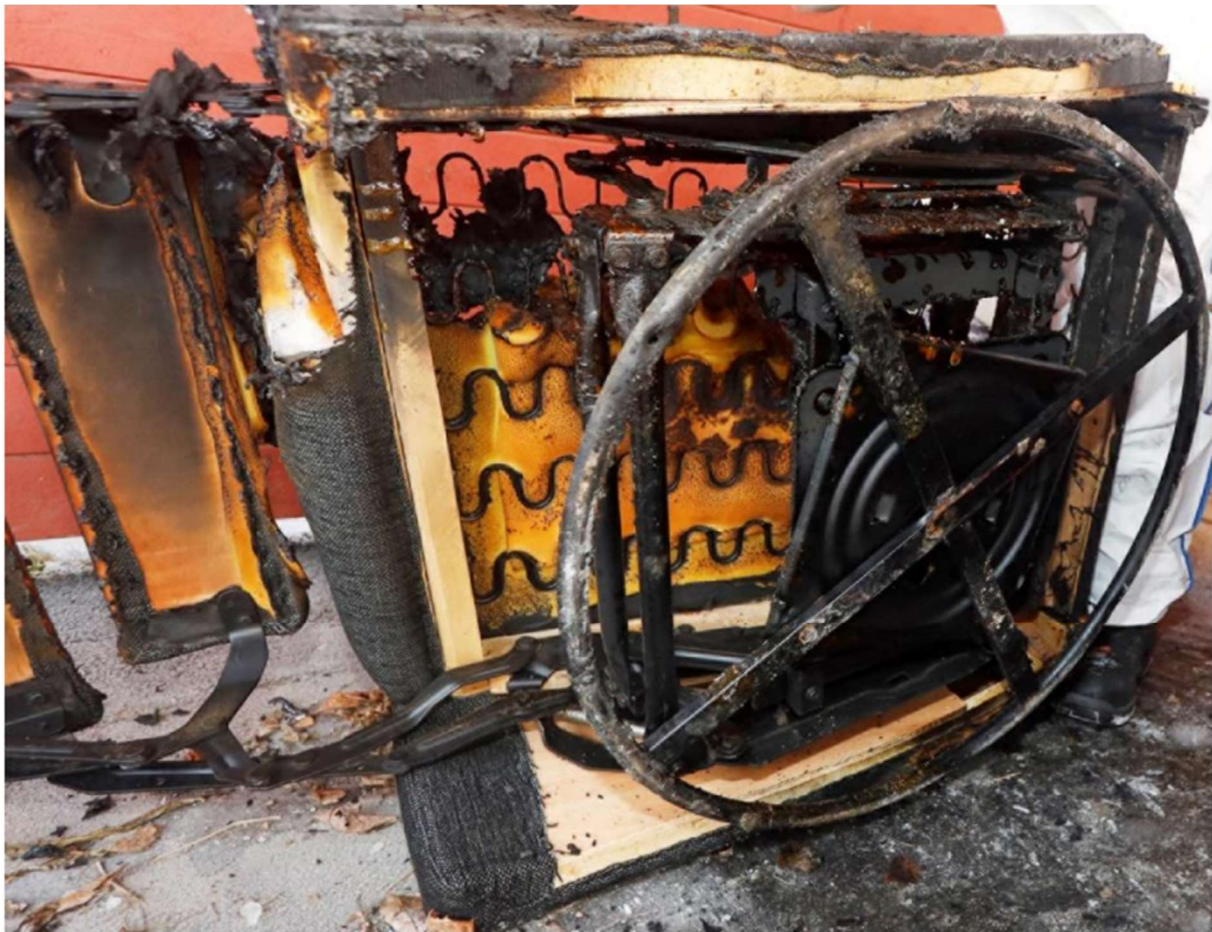
9 Fåtölj undersida
