# Olycksutredning

*Brand i bostad  
Nödinge kyrkby  
Ale kommun, 2023-01-02*

## OLYCKSUTREDNING

Brand i byggnad

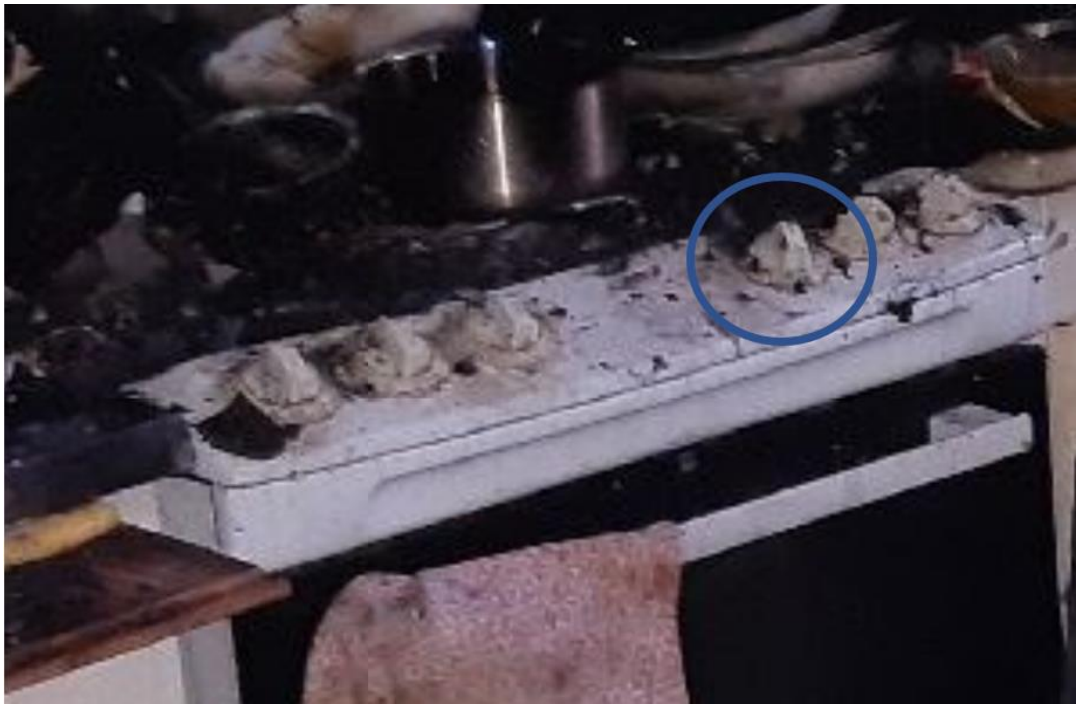
Branden har troligtvis startat på spisen i köket. Det var där det brann och när brandmännen tog sig in i köket upptäckte de att en spisplatta fortfarande var påslagen (bild 3). Fläkten som satt över spisen hade ramlat ner och lagt sig över plattorna. Detta gjorde det omöjligt att se vad det var på spisen som antänts. Polisen gjorde en teknisk undersökning av platsen och kom fram till precis samma slutsats.

Bild 3. Fotografi som togs av brandpersonal när branden var släckt.

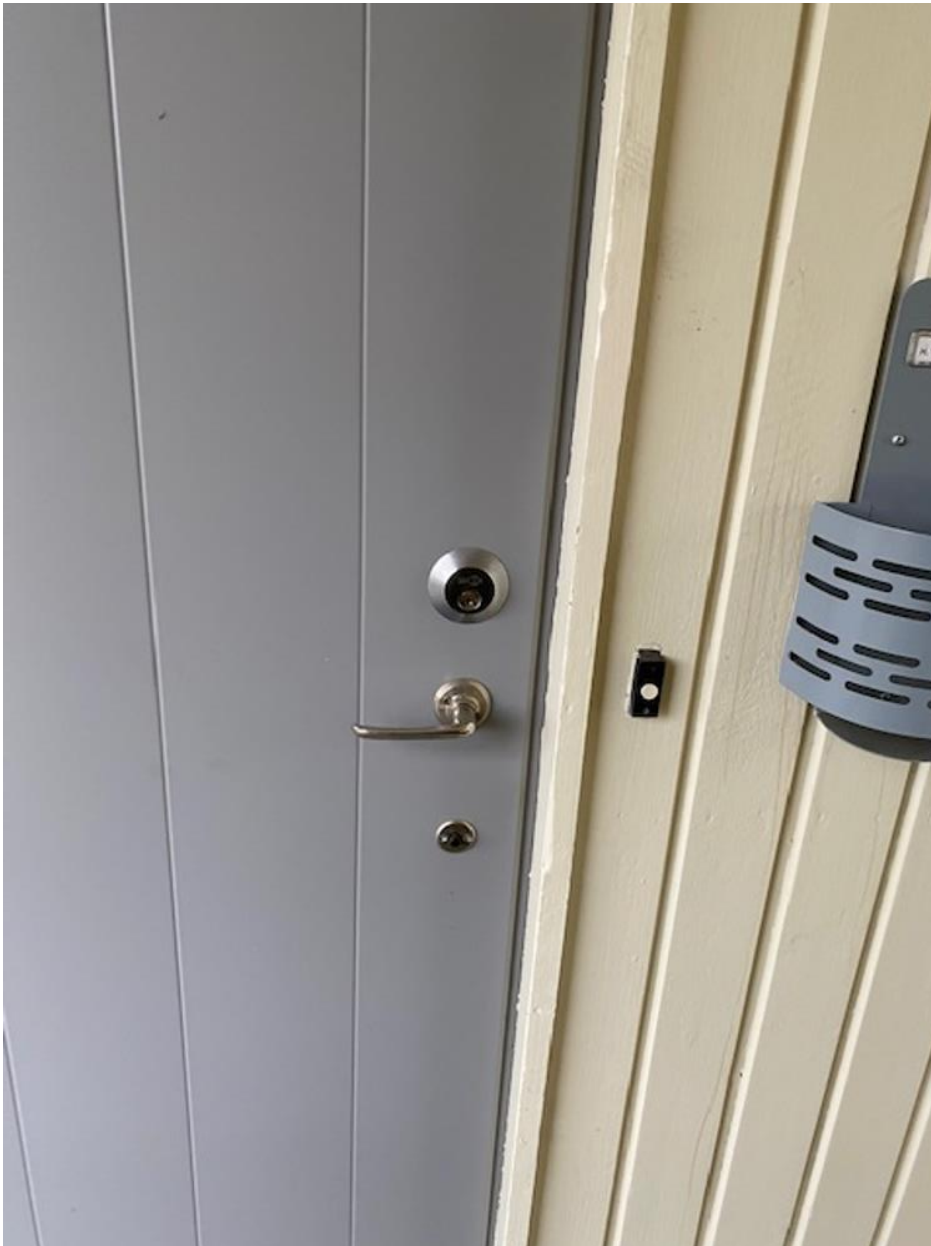
Ales brandmän påbörjar dörrforcering efter att ha applicerat en handbrandsläckare genom köksfönstret bredvid ytterdörren. Dörren visar sig vara svårare och mer komplicerad än en vanlig lägenhetsdörr och de får slita. Det är en säkerhetsdörr samt att det är en regel monterad bredvid dörren vilket gör att brytningen blir som en nischmonterad dörr (bild 4).

Bild 4. Säkerhetsdörr med regel. Dörren till den drabbade lägenheten var dock hängd åt andra hållet.

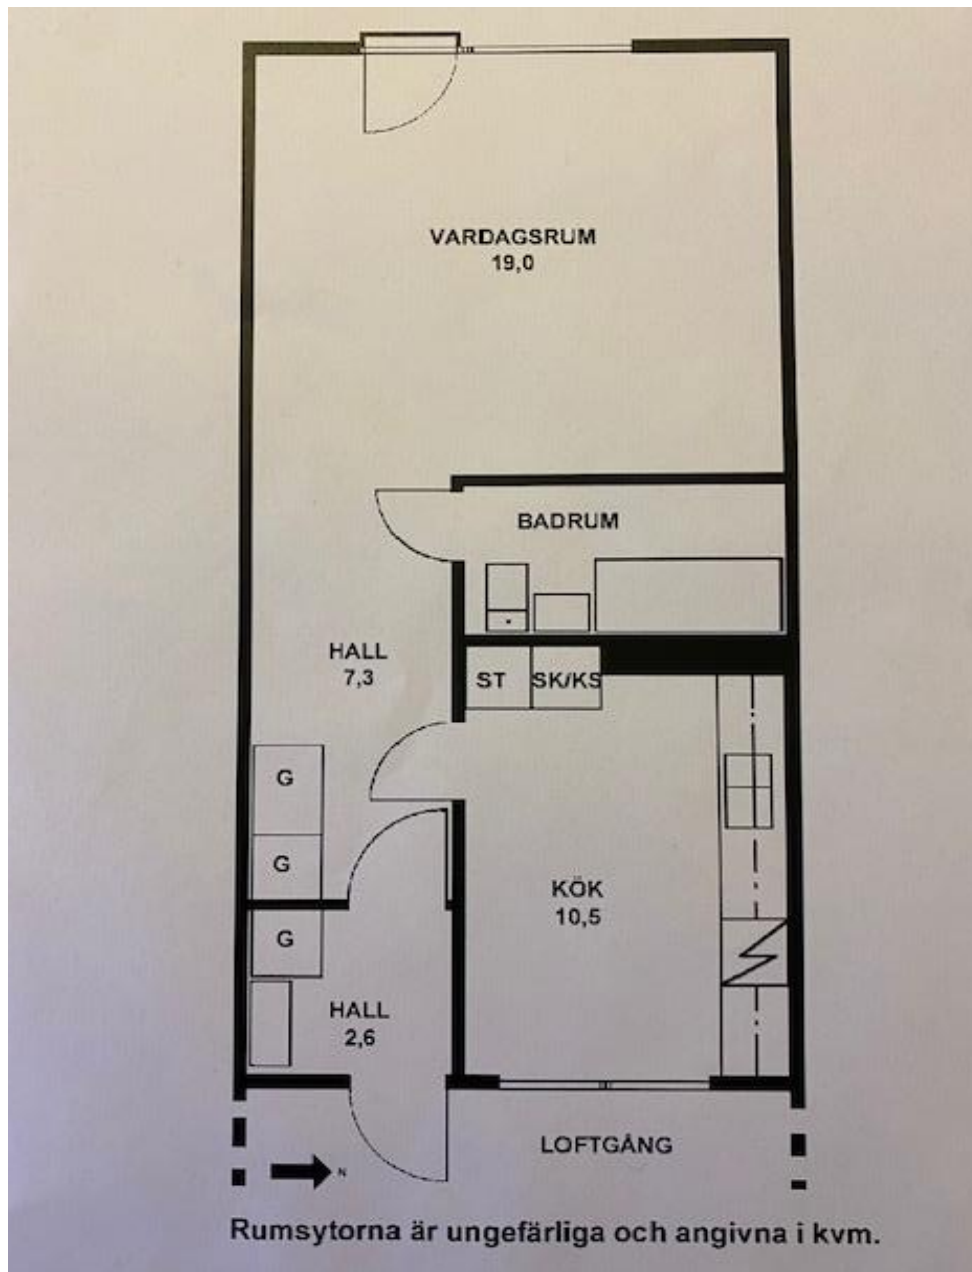
Bild 5. Ritning över lägenheten. Personen och hunden hittades i vardagsrummet.
