Diarienummer:  
2023-000250

## Lägenhetsbrand med dödlig utgång

**Datum:** 2023-04-16  
**Tid:** 17:46  
**Plats:** [REDACTED], Sundsvall  
**Händelsetyp:** Brand i byggnad  
**Händelserapportnummer:** G2023.041279  
**SOS Ärendenummer:** 11.9279950.2

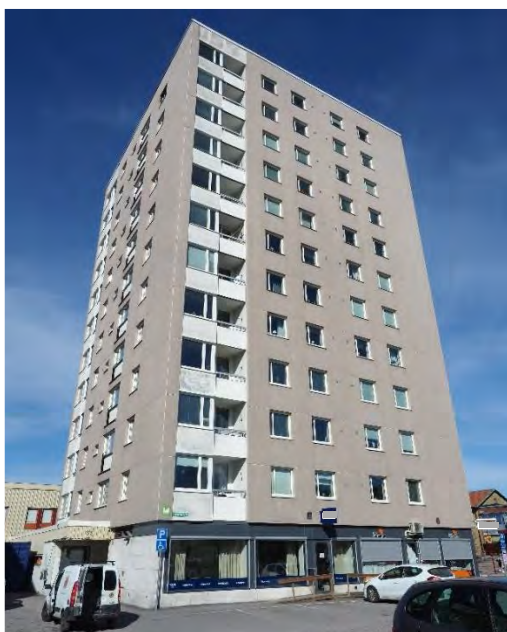
Bild 1 Visar huset. Affärsverksamhet i markplan och bostäder uppåt i huset

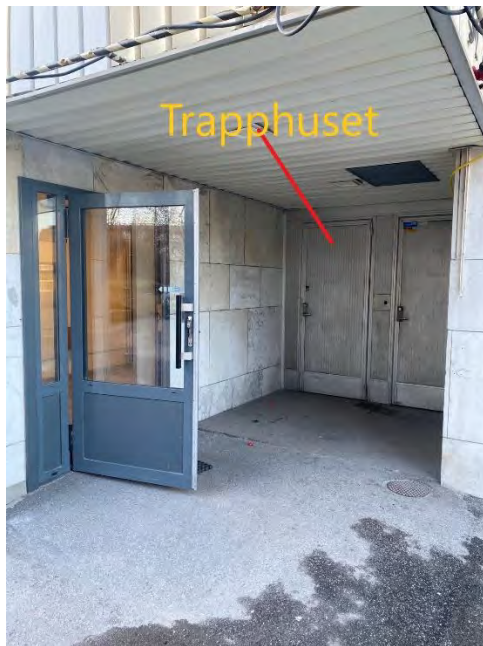
Det var svårt att initialt orientera sig in till trapphuset. Entrédörren leder endast in till två hissar och har ingen förbindelse med trapphuset. In till hissarna har räddningstjänsten en tagg för upplåsning av dörren, men in till dörren bredvid fanns ingen möjlighet att låsa upp med hjälp av tagg. Dörren in till trapphuset saknade märkning eller annan indikation på att den ledde till trapphuset vilket gjorde att räddningsstyrkan trodde att den ledde till ett soprum eller liknande.

Visar glasdörr till huvudentré samt dörr som leder in till trapphus

- Entrédörr till trapphuset som räddningstjänsten använder vid brand var inte uppmärkt eller på annat sätt tydligt vid ankomst. Enda dörren som observerades och som räddningstjänsten har nyckeltagg för att komma in var till utrymmet vid hissarna. Det tog en stund innan styrkan lyckades förstå att en grå dörr bredvid var in till trapphuset. Styrkan fick hjälp av annan boende att ta sig in då det inte gick att öppna denna dörr med nyckeltagg.

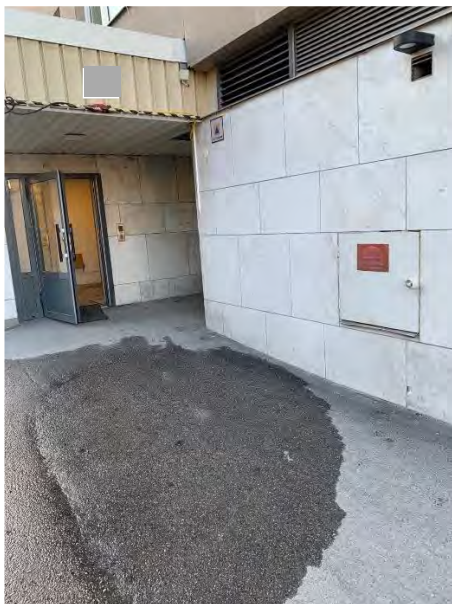
Vid insatsen kunde räddningstjänsten inte koppla in sig på stigarledningen i huset eftersom det inte hittades var inkopplingen skulle ske. Vid kontroller efteråt visade det sig att luckan i väggen som var märkt "brandpost" både var brandpost och inkoppling till stigarledning.

Visar luckan i fasaden märkt "Brandpost". Ingen skylt som talade om att även stigarledningen trycksätts härifrån.

- Platsen för inkoppling på stigarledning var inte märkt. Luckan där inkopplingen finns i fasaden var märkt ”brandpost”, ingenting om stigarledning. Inne i skåpet fanns som nämnts ovan två uttag, där ett av uttagen var brandpostuttag och det andra var inkoppling på stigarledningen. Inget av detta var uppmärkt och tydligt vad som var vad. Detta resulterade i att räddningstjänsten struntade i stigarledning och tog beslut att istället dra slang ändå upp till översta våningen. Det tar såklart längre tid än att gå upp med smalslang och koppla in sig på ett uttag i trapphuset.

- Skyltning för stigarledning och brandpost behöver åtgärdas så att det tydligt framgår vad som är vad.
- Luckorna till uttagen för stigarledningen måste vara lätta att öppna och inte målas igen vid renovering.
- Stigarledningen behöver rensas med jämna mellanrum för att säkerställa funktionen och inte samla rostflagor, grus och annan smuts.
- Rökluckan måste regelbundet testas och underhållas för att säkerställa funktionen.

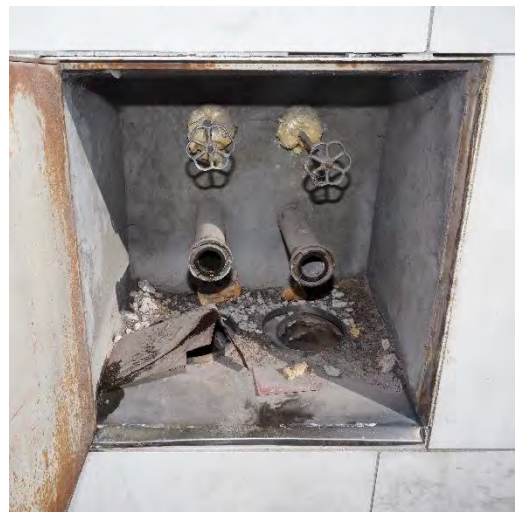
Visar inne i skåpet. Uttaget till vänster är uttag för vattenbrandpost. Uttaget till höger är inkoppling för att trycksätta stigarledningen. Det fanns ingen skylt eller beskrivning vad som var vad inne i skåpet.
