Brandutredning

Undersökning enligt 3 kapitlet 10 § lag om skydd mot olyckor (SFS 2003:778)

Dödsbrand, [REDACTED] Surahammar, 2023-10-30

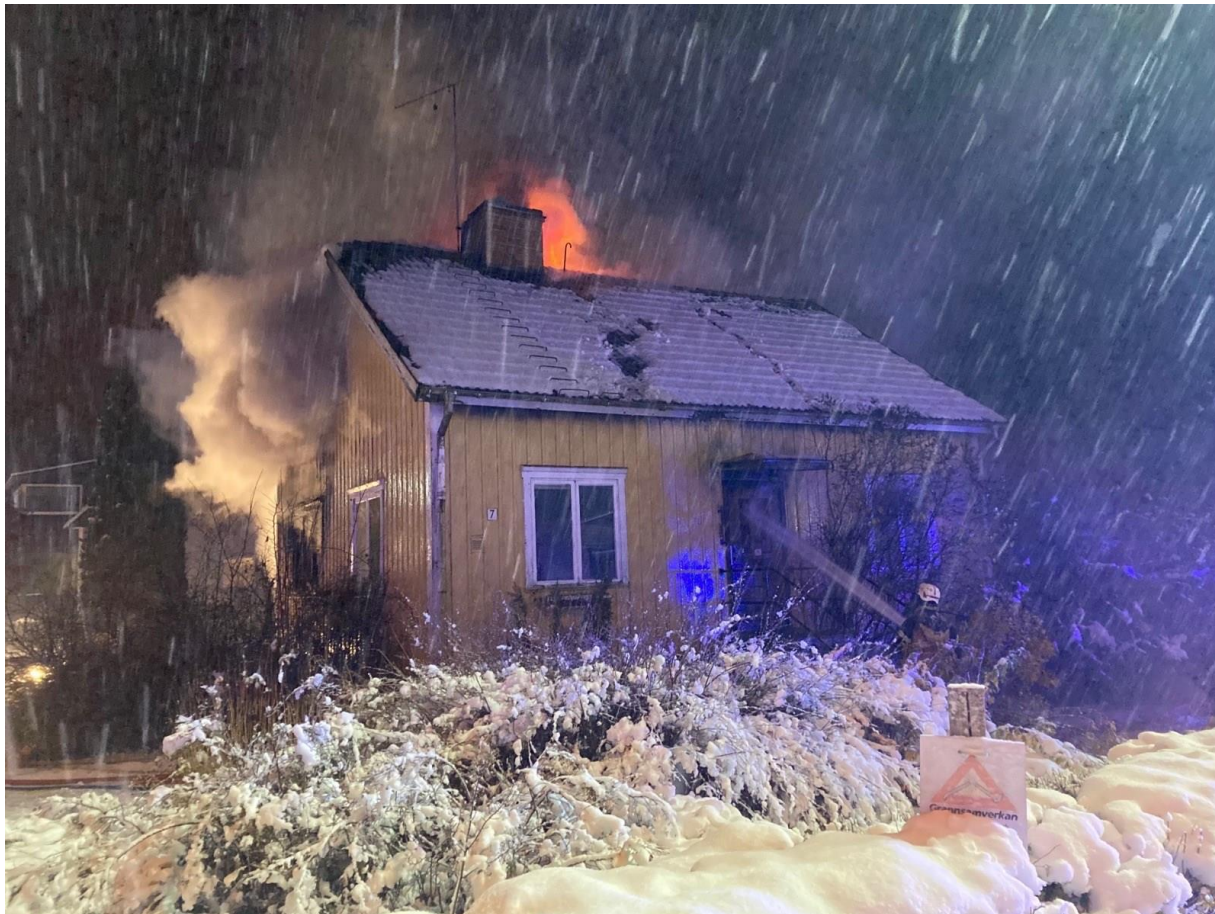
Figur 1: [REDACTED] vid brandtillfället

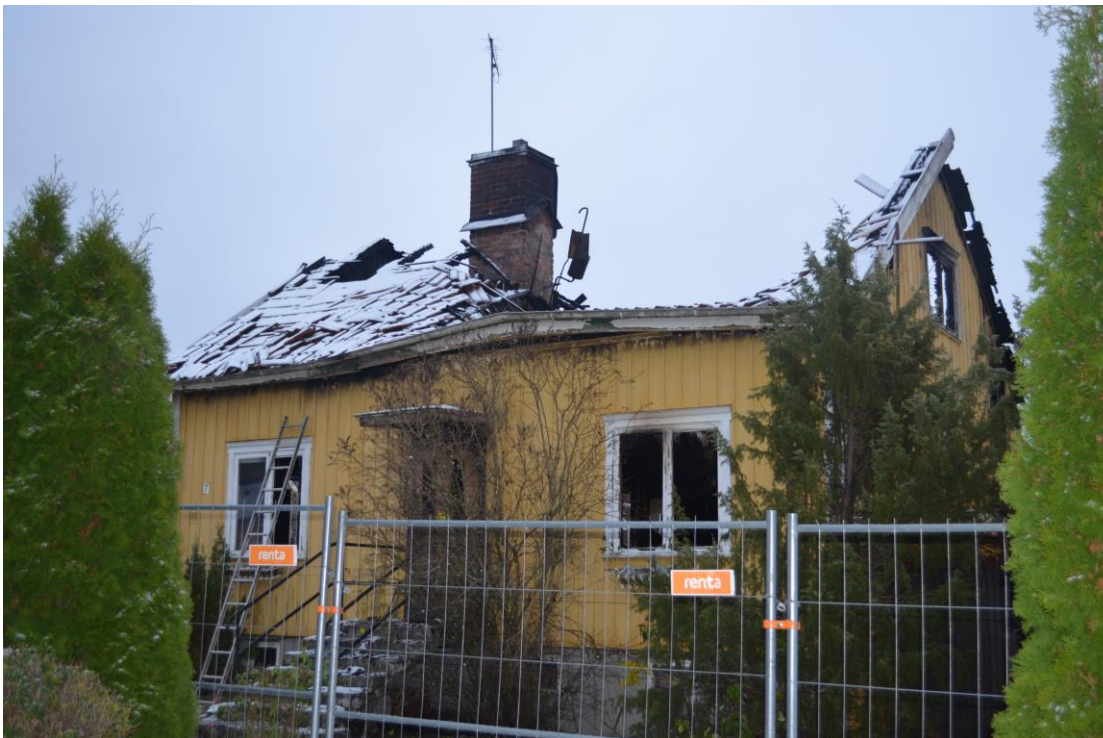
Samtliga delar av bostadsdelen av villan blir fullständigt brandpåverkade och stora delar av innertaket och övre våningsplanet rasar ner på bottenvåningen. Källare och tillhörande förråd/garage förblev opåverkade av branden.

Figur 4: översiktsbild norra sidan

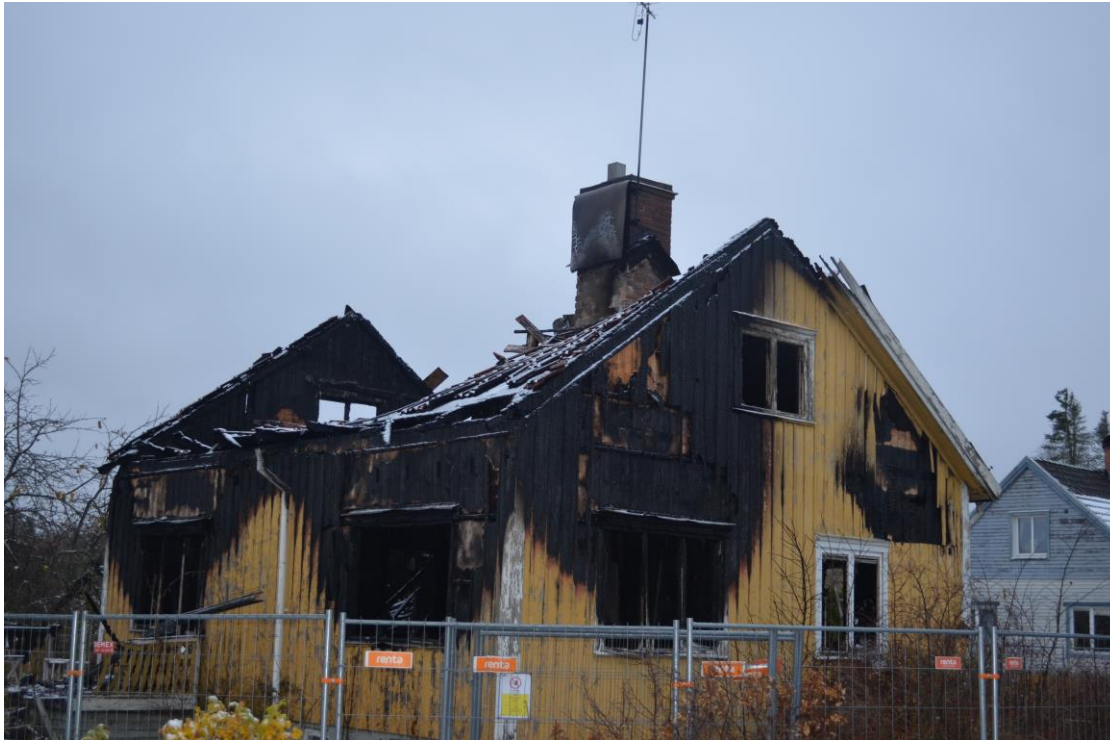
Figur 5: översiktsbild från sydöstra gaveln

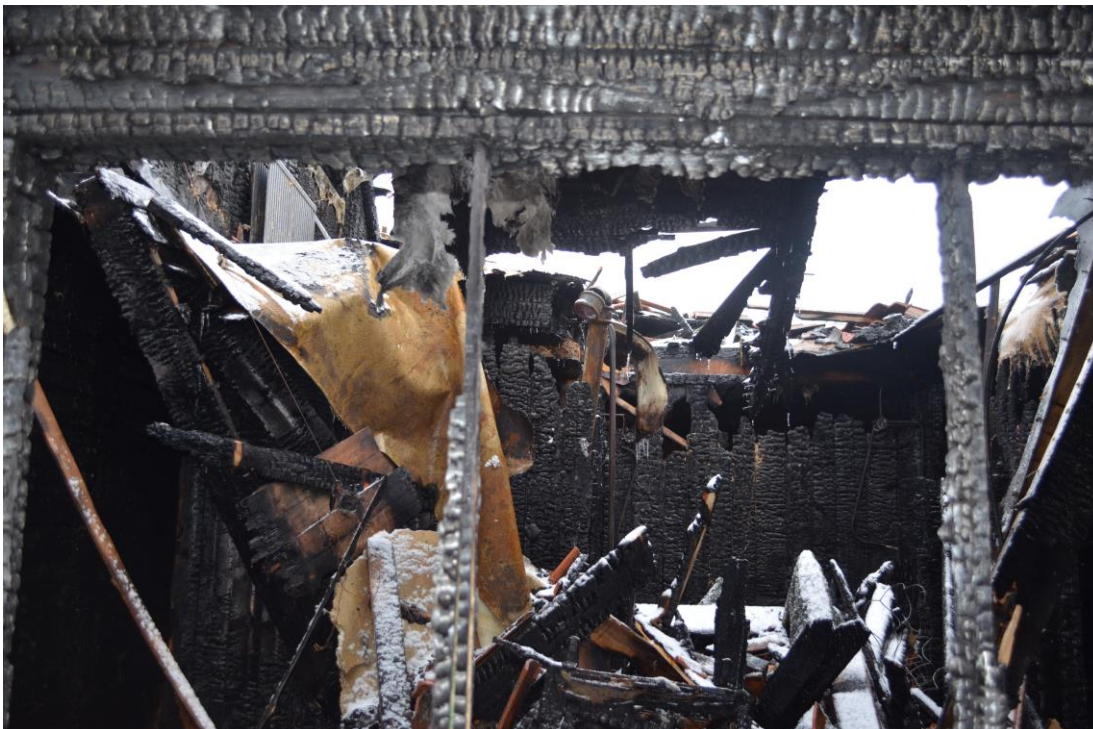
Delar av innertak ovan sovrums och mellanvägg mellan sovrums och badrum hade brunnit upp alternativt rasat ner i utrymmena vilket även brandrester från ovanvåning och yttertak gjort, se figur 6.

Figur 6: närbild på sovrum med genombränning av tak

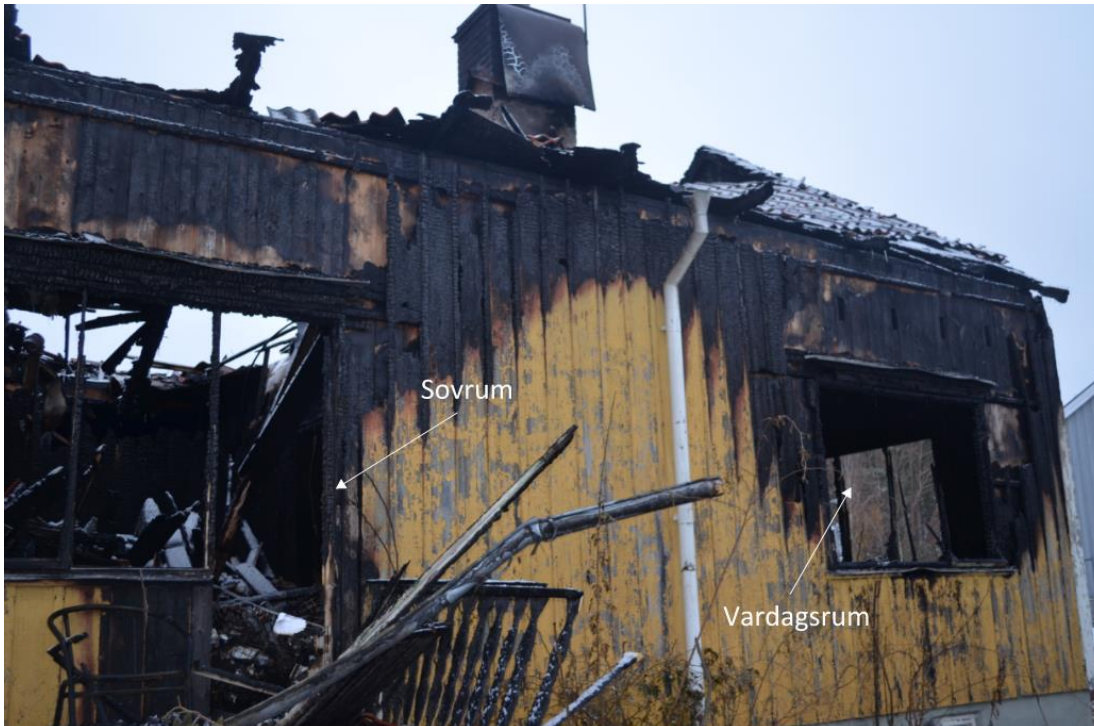
Branden antas ha startat i vardagsrummet. Den har sedan spridits till att omfatta hela bottenvåningen med framträdande inslag på den södra sidan av byggnaden, i vardagsrummet och sovrummet.

Figur 7: utvändigt bild av vardagsrum och sovrum på södra sidan
