Olycksundersökning Nivå 3

Orsaks-, förlopps- och insatsutvärdering

Brand i byggnad

██████████, 2022-02-26

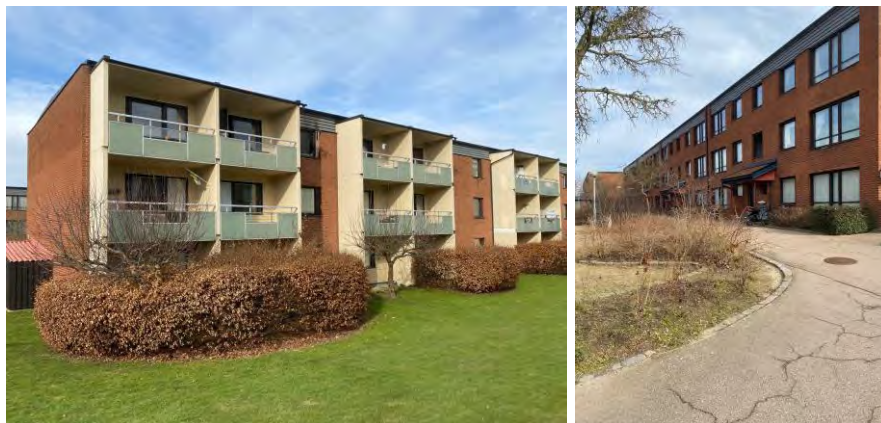
Figur 1 och 2, [REDACTED], Fasad öster, Fasad väster

Flerfamiljsfastigheten ligger i de [REDACTED] av Helsingborg. Det finns tre lägenheter på varje våning, och en liten vind ovanpå. Fasaden består av tegel.

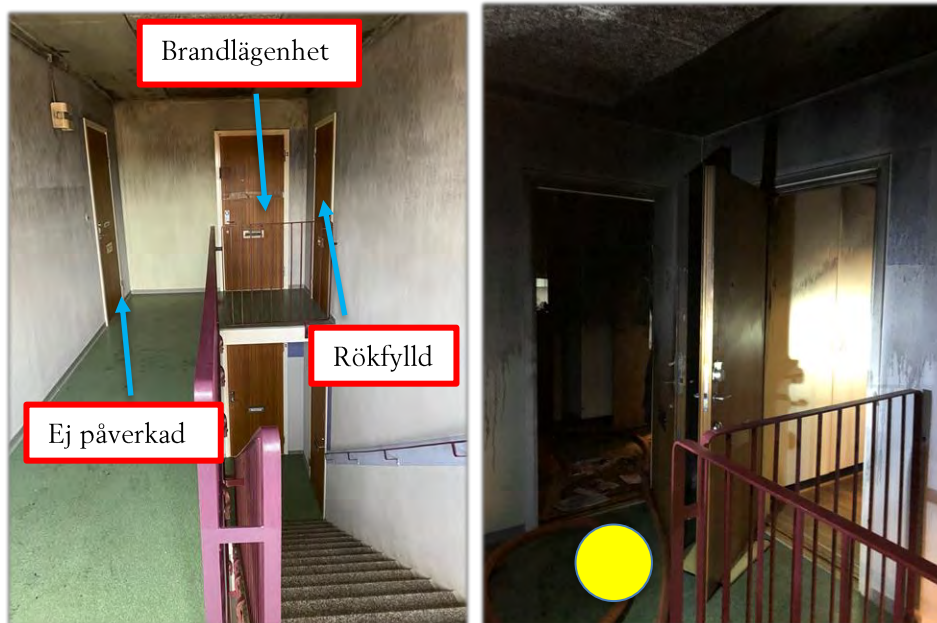
Figur 3 och 4, Lägenheterna på 3:e våningen.

Platsen besöktes tisdagen den 1 mars tillsammans med polisens tekniker. Branden inträffade på 3:e våningen och på denna våning fanns det tre lägenheter. Det skulle visa sig att två lägenheter var påverkade av brand och rök varav en (själva brandlägenheten) var brand- och rökskadad och den andra rökskadad. Den tredje lägenheten på våningsplanet var ej inblandad i branden, se figur 3 och 4.

Figur nr 4 visar tydligt en linje där man ser att röken kommit från trapphuset och tagit sig in i lägenheten som under viss tid måste ha stått öppen i någon form. Den stod också på glänt när räddningspersonalen kom upp för trappen. En person låg också skadad på marken utanför lägenheterna (platsen markerad med en gul ring i figur 4).

Eftersom den dörren stod på glänt antog man att det var brandlägenheten och sökte därför denna lägenhet först, och en ytterligare person påträffades i sängen i den lägenheten.

Det syns tydligt på foto att rökspridningen har gått från trapphuset in i den angränsande grannlägenheten. Hur länge dörren stått öppen är oklart men det har varit tillräckligt för att orsaka rökskador i hela lägenheten.

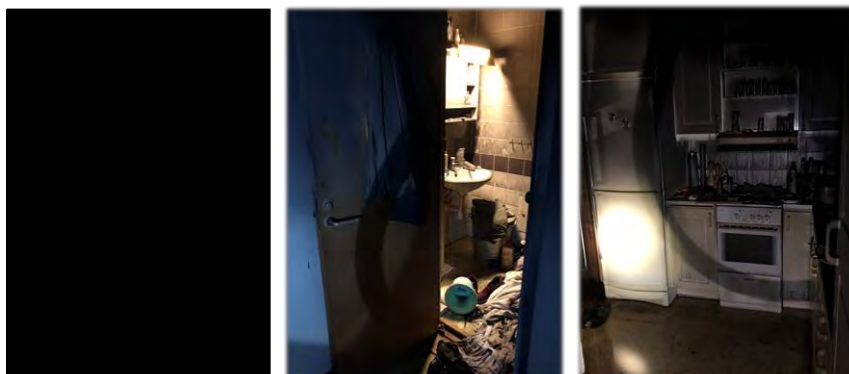
Figur 5, 6 och 7, Dörr in till bostad, toalett till höger, köket rakt fram och till höger.

Lägenheten var kraftigt sotskadad i hallen, på toaletten och i köket. Det fanns lite brandskador ut från vardagsrummet in mot hallen men det syntes tydligt att branden startat i vardagsrummet.

Inne i brandlägenheten hittade rökdykarna en mängd kläder och täcken i duschen, dessa var sotiga och duschslangen var påslagen och låg ute i hallen, se figur 6. Detta kan peka på att lägenhetsinnehavaren antingen fått brand i kläderna eller att det börjat brinna i soffan och att personen försökt påbörja kylning/avklädning.

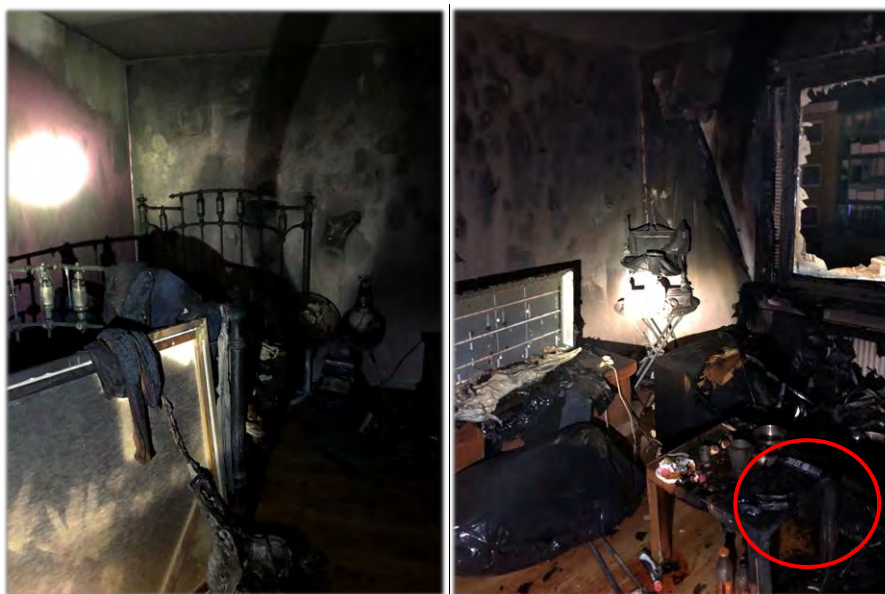
När räddningstjänsten kom fram hade rutan från vardagsrummet och ut i det fria gått sönder och lågor stod ut genom öppningen. Innanför fönstret stod en soffan som var utbrunnen och genom att titta på t.ex. soffbordet så kunde man se att värmen har kommit från soffan mot bordet. Sängen som fanns längst in i rummet var enbart sotskadad så man kan säga att man mer haft en lokal brand i rummet än en fullständig övertändning.

Figur 8 och 9, Figur 8 till vänster, sängen enbart sotsad, figur 9 till höger soffbord skadat på höger sida mot soffan.

I området till höger om soffbordet fanns få brandstiftare, det går inte helt att utesluta el men den såg helt okej ut. Lägenhetsinnehavaren rökte och det påträffades ett antal cigaretter och [REDACTED]. Sammantaget pekar det på ett scenario där branden sannolikt startat via rökning och [REDACTED].

En sannolik brandorsak är någon form av värmeöverföring via en cigarett till kläder eller till soffan. Andra alternativ kan inte uteslutas och är fullt möjliga.

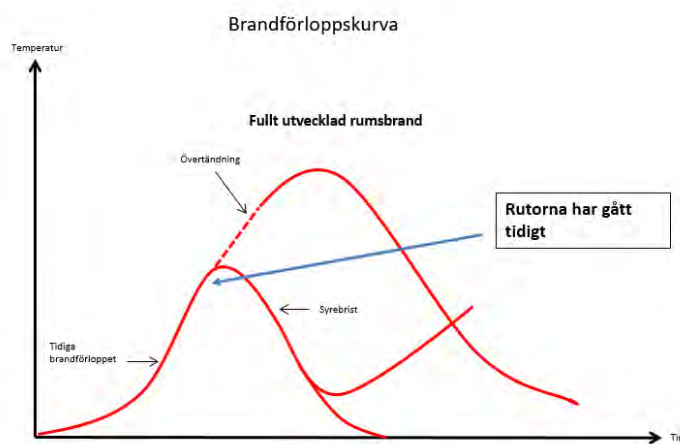
Figur 10, RSNV's figur Brandförloppet i brandlägenheten (startrummet)

Brandförloppet i brandlägenheten har följt nedanstående kurva och sannolikt har strålningen i direkt närhet av fönstret gjort att rutorna gått sönder och branden blivit mer av en lokal brand i hörnet än en fullständig övertändning i hela rummet.

Det har inte gått att fastställa exakt tidpunkten för när branden startade. Larm inkom till SOS kl. 00:35:10 och det är fullt möjligt att branden startat en tid innan detta. Avsaknaden av fungerande brandvarnare både i brandlägenheten men också i grannlägenheten gör också att upptäckten fördröjs.

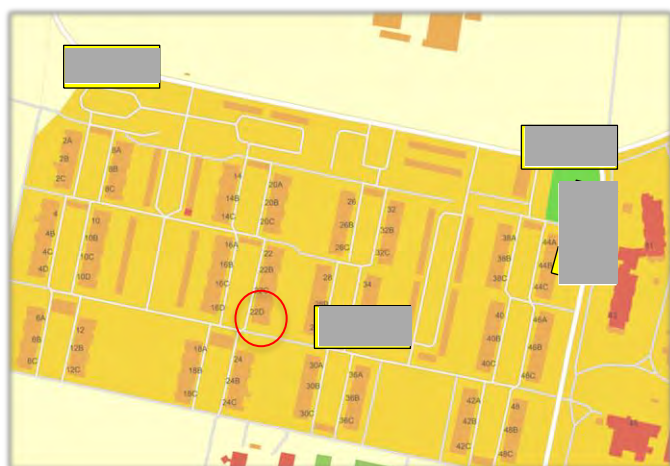
I nedanstående redogörelse är alla tider ca tider. Larm inkom till SOS 00:35:10. Larmet typades som brand i byggnad. Räddningstjänsten larmades ut 00:36:21, och totalinfo gick ut till styrkorna som var på väg till adressen. De första enheterna anlände till platsen ca 00:44:00. Väl framme på platsen var det svårt att lokalisera den aktuella lägenheten. Insatsen försvårades/fördröjdes också på grund av att vissa bommar i området inte gick att forcera.

Figur 11, Området med infartsvägar, röd ring markerar branden.

- Information till fastighetsägare och boende gällande vikten av att ha fungerande brandvarnare.
- Säkerställ att räddningstjänsten har tillträde till fastigheten via aktuella tillfartsvägar (räddningsvägar), säkerställ att vi kan ta oss igenom de aktuella bommarna med de rätta nycklarna.

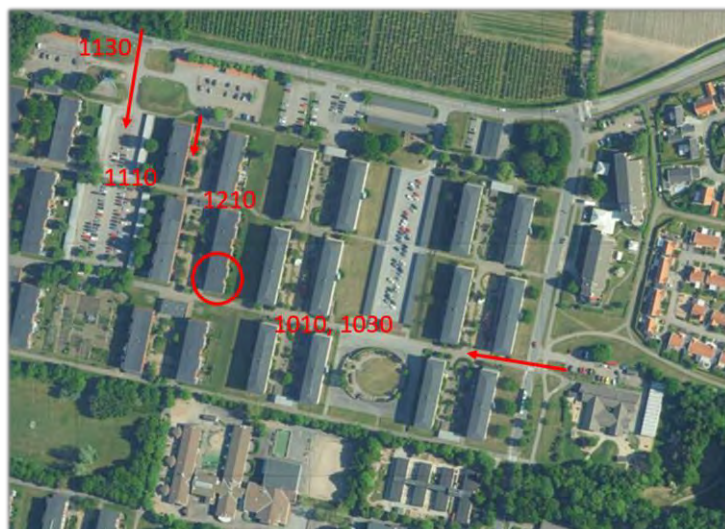
Figur 12, Olika infartsvägar till objektet.

Under tiden försökte 1210 ta sig fram till brandplatsen enligt figur 12 nedan, och 1010 och 1030 kom österifrån. 1080 stannade på lämplig halvhalt.

Så inledningen av insatsen kom till stor del att präglas av svårigheter att orientera, missförstånd gällande vem som var först på plats, samt att förstå själva händelsen.

- Utforma ett insatskort för området då det är svårorienterat (OPI kort).
- Höj med fördel larmet till nivå 3 vid brand i lägenhet på översta våningen.
- Alltid bra att vara tre styrkor på plats vid lägenhetsbrand då det skapas möjlighet att gå på brandlägenheten, säkra trapphuset och släcka utvändigt samtidigt.
- Kommunicera tydligt om vilken styrka som är först på plats.
- Kommunicera vilka lägenheter som är sökta på varje våningsplan.
- Var sparsam med vattenpåföringen, speciellt när brandsläckning sker från utsidan, för att undvika vattenskador.
- Säkerställ att kamratstöd genomförs med alla berörda (följ rutiner).

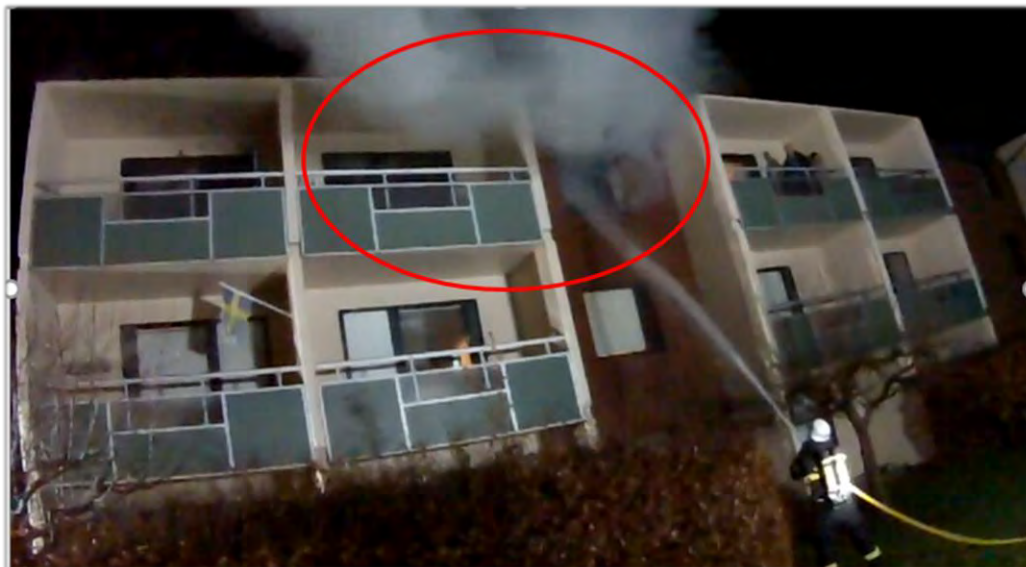
Slutsatsen är att branden var begränsad till vardagsrummet i brandlägenheten, rutorna hade gått sönder och lågor stod upp mot vinden. Branden var till största del belägen i hörnet där soffan stod och inte i hela vardagsrummet. I samband med att personen i brandlägenheten har tagit sig ut i trapphuset har det kommit ut rök där, denna rök har sedan spridit sig in hos grannen samtidigt som denna dörr har öppnats och förblivit i halvöppet läge.

Figur 14, Brandlägenhet markerad med röd ring, balkongen vänster om tillhör grannlägenheten.
