Särskild olycksutredning

Brand i flerbostadshus, [REDACTED] Härnösand

Datum och tid för olyckan: 2023-07-12 kl. 05:56
Plats för olyckan: [REDACTED]
Kommun: Härnösand
Händelsetyp: Brand i byggnad
Typ av skada: Totalskada

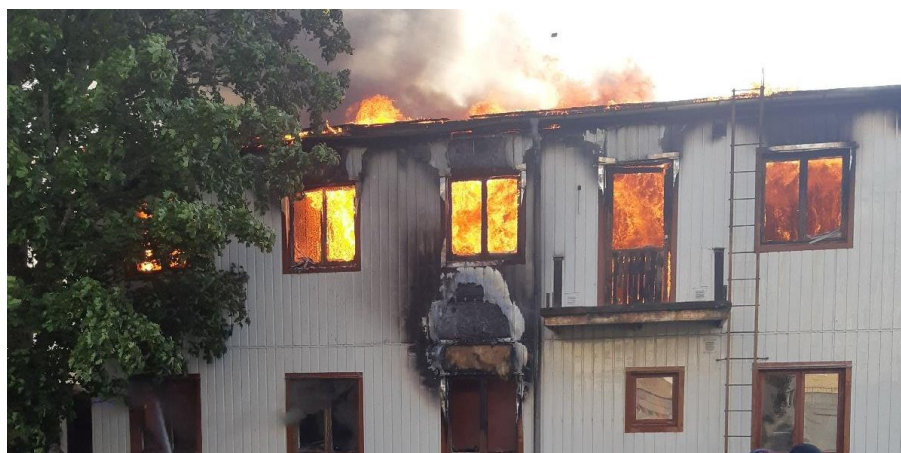
När det kommer till primärbrandsområde är det som tyder på att branden börjat på vindsvåningen att det är från dessa rum rök och lågor syns först. Branden bedöms ha starta i något av rummen i byggnadens centrala eller nordliga del. Branden är på övervakningsfilm och bilder från räddningsinsatsen intensivast mot byggnadens framsida vilket talar för brandstart i rum med fönster mot byggnadens framsida. Det går inte att utesluta att brand exempelvis startat i rum på bottenvåningen med fönster snett till vänster nedanför balkongdörr och sedan tagit sig genom bjälklag upp mot vindsvåning. Det som talar emot är att det på övervakningsfilm inte syns någon rök från detta rum i det tidiga skedet istället kan brandförloppet vara omvänt brand på vindsvåningen som spridits ned till bottenvåningen. Uppgifter från rökdykare som initialt var inne i byggnadens bottenvåning stärker bedömningen av att branden startat på vindsvåningen eller i rummet på bottenvåningen med fönster till vänster snett nedanför balkongdörr.

Branden på vindsvåningen bedöms ha spridit sig långsamt i det tidiga brandförloppet. Det är först efter minst cirka en timmes tid som branden tar fart ordentligt. Ett antagande är branden fram till dess varit ventilationskontrollerad. Från det att lågor börjar slå ut från byggnadens vindsvåning är det ett snabbare brandförlopp där det vid 06:08 tiden kan konstateras att lågor slår ut även från bottenvåningen genom fönster snett till vänster nedanför balkongdörr. I Figur 1 syns att vid 06:18 slår lågor ut från alla tre fönster till vänster om balkongdörr samt fönster till höger. I bilden syns från vilket fönster lågor först slog ut från bottenvåningen, bränt i fasad ovanför.

Figur 1 Bild tagen 06:18

I videoklipp från motstående flerbostadshus på andra sidan av [redacted] syns att lågor först slår ut från de två fönstren till höger om balkongdörr på vindsvåningen och därefter sprider sig mot andra sidan av byggnaden. Vid insatsledares framkomst vid 06:22 rapporteras att det brinner kraftigt och att rök samt gnistor ligger på mot närliggande byggnader.

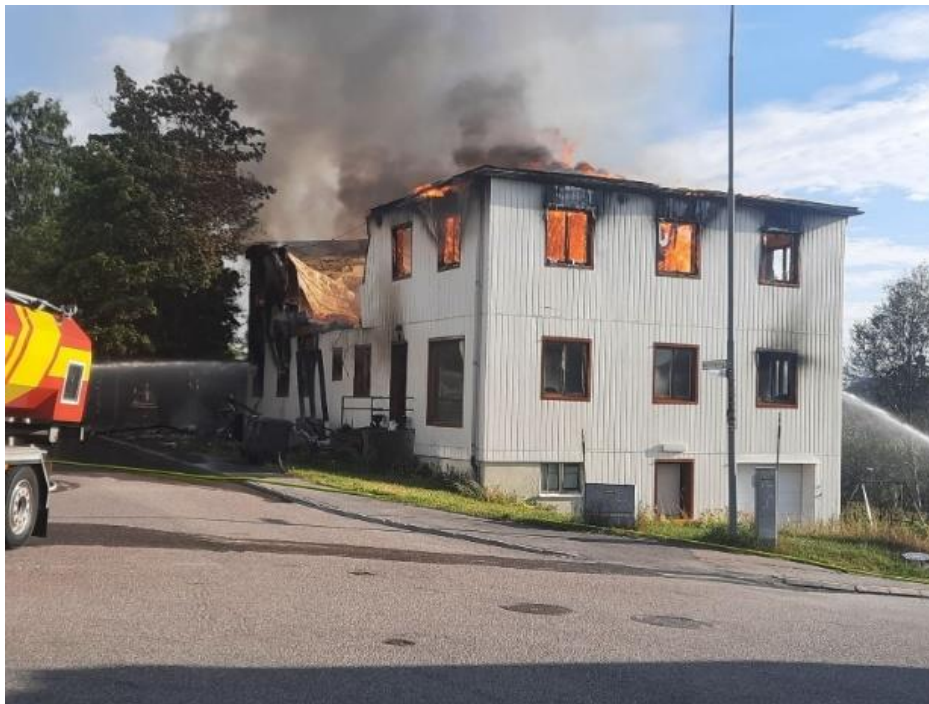
Figur 2 Taket börjar rasa in 06:56

I det här skedet, se Figur 2, har brandförloppet begränsats av räddningstjänstens insats men beslut har också fattats om att låta byggnaden i stor utsträckning brinna ned under kontrollerade former. Branden sprider sig till ett förråd som ligger precis intill byggnadens i Figur 2 bortsida och till byggnadens vindsvåning och bottenvåning. Branden sprider sig inte ned till källare. Bilder från insatsen som visar på resultatet av brandförloppet och räddningsinsatsen finns i Bilaga 1.

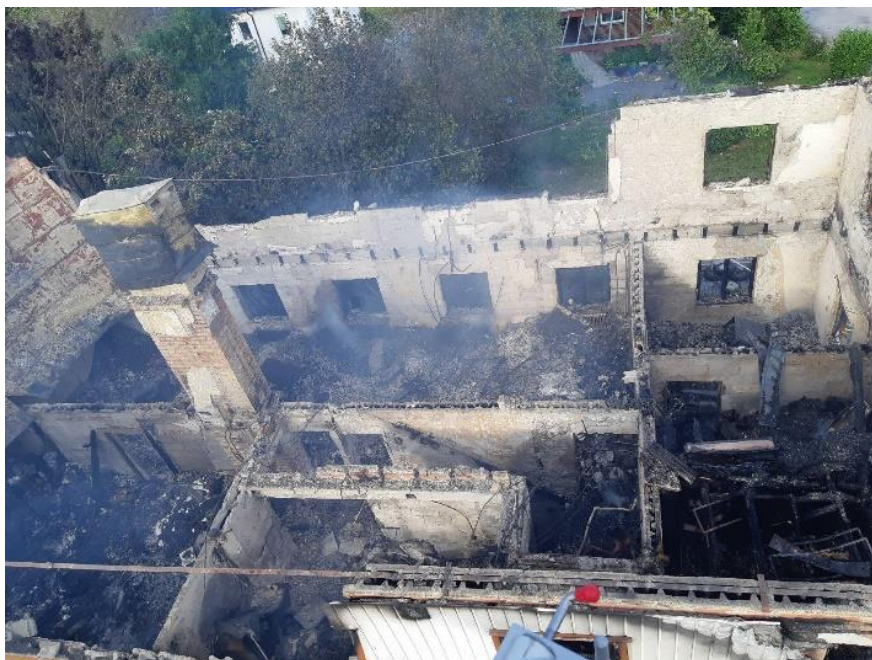
Figur 7 Bild tagen från höjdfordon på kvällen vid 18-tiden den 2023-07-12

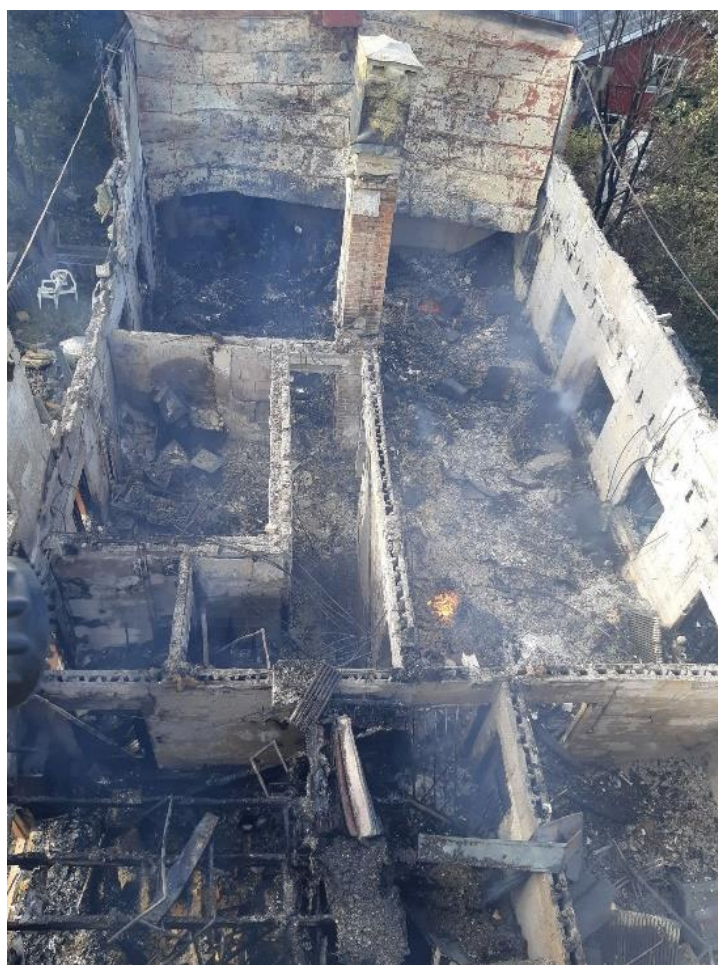
Figur 8 Bild tagen från höjdfordon på kvällen vid 18-tiden den 2023-07-12
