RÄDDNINGSTJÄNSTEN Trelleborg-Vellinge-Skurup	Olycksutredning
Upprättad: 2023-06-12/SG		Dnr: 2023-000323

Olyckstyp: Brand i byggnad
Olycksplats: [REDACTED]
Olycksdatum: 2023-06-07
Skadeutfall: Byggnad totalförstörd

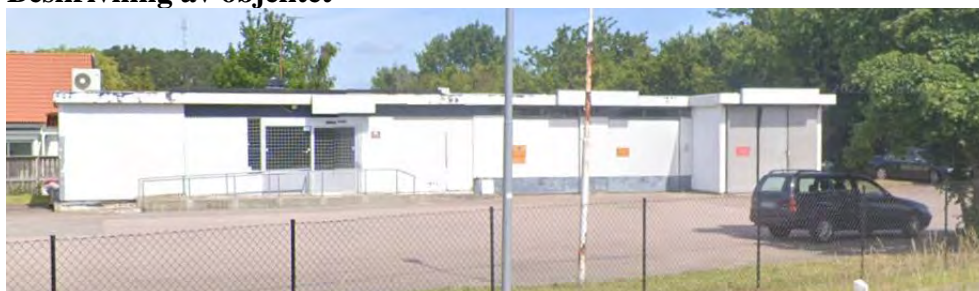
Bild av faciliteten innan branden.

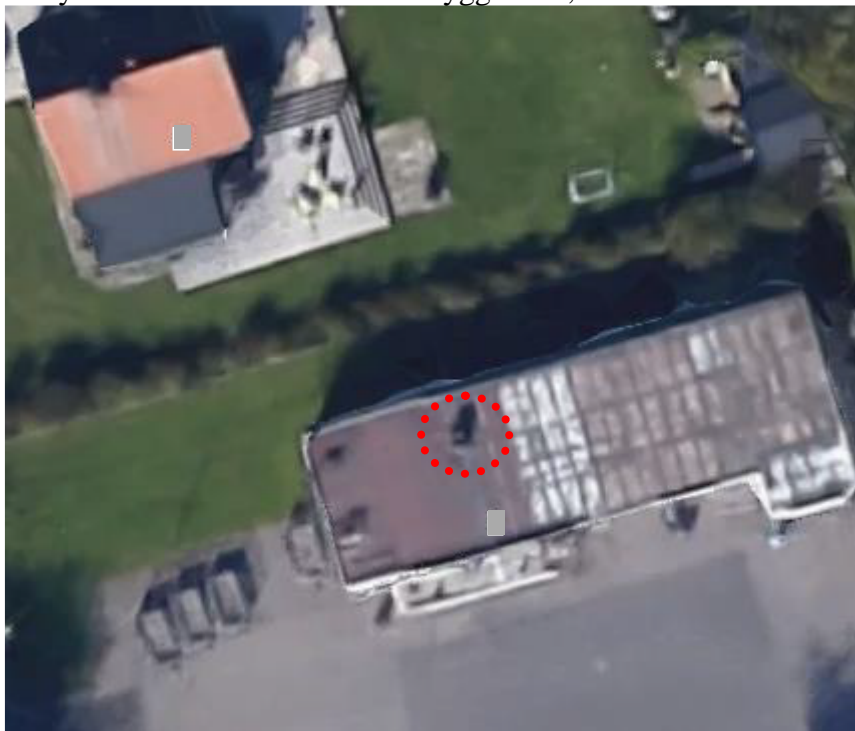
Han och frun var ute i trädgården. Någon av dem såg då brun tjock brandgas som tryckte kraftigt ut ur skorstenen/det uppstickande objektet på taket, se bild nedan. Någon annan antydning på brandgaser kan de inte minnas. I samband med att de ringde sprang den andre till verkstaden och varnade de som arbetade där. Redan på den minuten det tog slog de lågor ut genom takfoten på södra fasaden. När personalen blev medveten om branden försökte de göra ingrepp genom att ta kolsyrehandbrandsläckare inne i byggnaden, dock var branden så kraftig att de fick retirera.

Röd cirkel indikerar vart grannen pekade att det kom ut bruna tjocka brandgaser initialt.

Utredaren har en hypotes om att branden startade i rummet rakt nedanför skorstenen. Där har det kunnat brinna i ett flertal minuter utan upptäckt av medarbetare. Ventilationen i byggnaden kan även ha gjort att branden spreds till angränsande rum. Ett svagt parti av glas vid takfoten kan ha gjort att branden fick mer tillgång till syrgas men framför allt att branden tilltog vid räddningsförsöken av personalen.
