Händelseutredning

Brand i byggnad, [REDACTED]
2022-12-09

Utredare: Christer Björkman, Tor Håkansson – Umeåregionens Brandförsvär
Händelserapport nr: G2022.145220
Version: 1

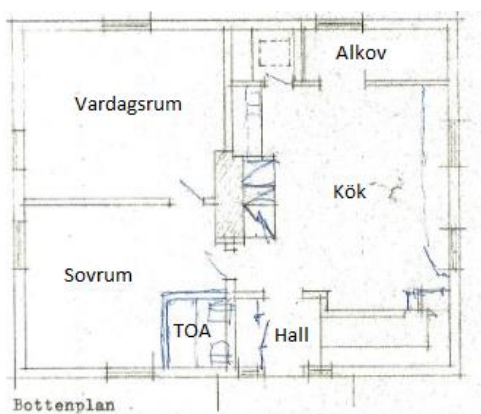
Bild 1: Planritning över bottenplanet.

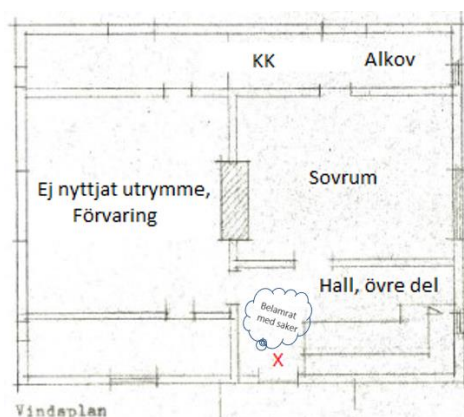
Bild 2: Planritning över övervåningen.
Den saknade personen återfanns vid det röda krysset.
