Olycksundersökning Nivå 3

Orsaks-, förlopps- och insatsutvärdering

Brand i byggnad

██████████, 2023-01-20, Helsingborg

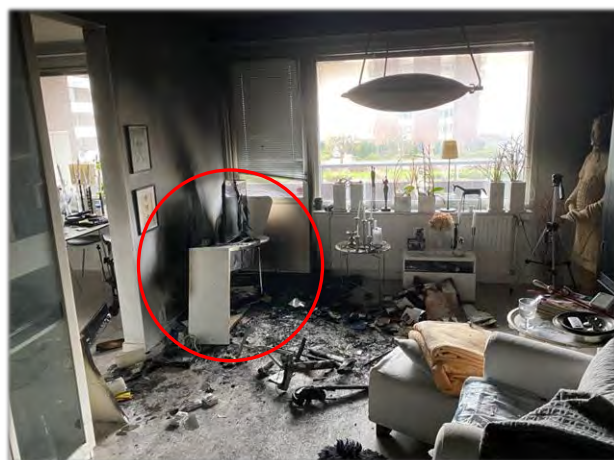
Figur 6, Vy över vardagsrum med tv-bänk (röd ring), dörr ut till balkongen finns rakt fram.

I vardagsrummet var branden koncentrerad till en tv-bänk och på golvet intill. Tv-bänken var placerad längs väggen och nära dörren ut till balkongen. I detta område fanns några alternativa tändkällor. I anslutning till det aktuella området fanns ett antal elektriska komponenter som var inkopplade vid tillfället för branden. Elen såg dock okej ut vid platsbesöket.

Vid en närmare titt på dessa komponenter så ser det inte ut som att de har med brandstarten att göra, själva starten för branden förefaller vara till höger på själva tv-bänken. Det har inte gått att hitta någon möjlig tänd källa som varit placerad uppe på tv-bänken. För övrigt var det känt att den boende var rökare och i anslutning till tv-bänken finns en mängd cigarettfimpar och cigarettpaket, vilket kan vara en rimlig förklaring till brandstarten.

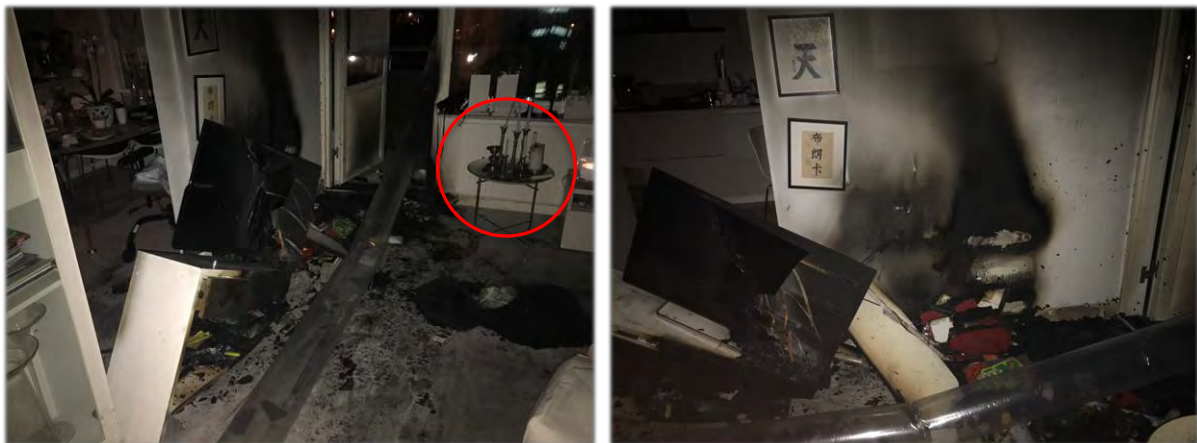
Slutligen finns det också ett litet bord med stearinljus på som står i anslutning till det aktuella området, se röd ring i figur 7. Detta skulle också kunna vara en möjlig startkälla.

På bild 7 och 8 nedan visas skadorna i området. Notera att tv-bänken är flyttad från sitt läge när fotona togs. I figur 7 syns hur vänstra sidan av tv-bänken är oskadd medan figur 8 visar sotbilderna på väggen som matchar med placeringen av tv-bänkens högra sidan vid starten för branden.

Figur 7, 8, Tv-bänken oskadad i den vänstra delen, sotbilderna på väggen i figur 8.

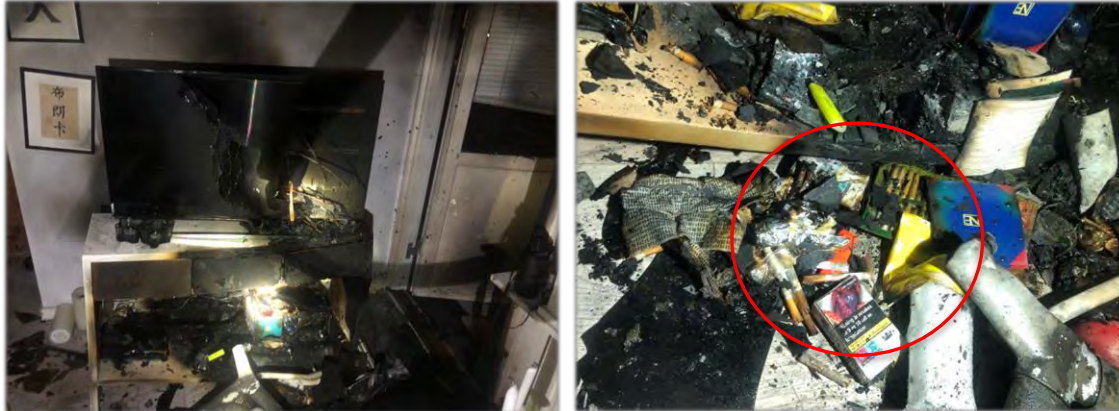
Figur 9 och 10, Tv-bänk, mest sotskador till höger på bänken, cigaretter markerad med röd ring

Sammantaget pekar ovanstående beskrivning av möjliga brandstiftare på att rökning är den mest troliga.

Värmeöverföring från en cigarett är en sannolik brandstiftare, men andra alternativ går inte att utesluta.

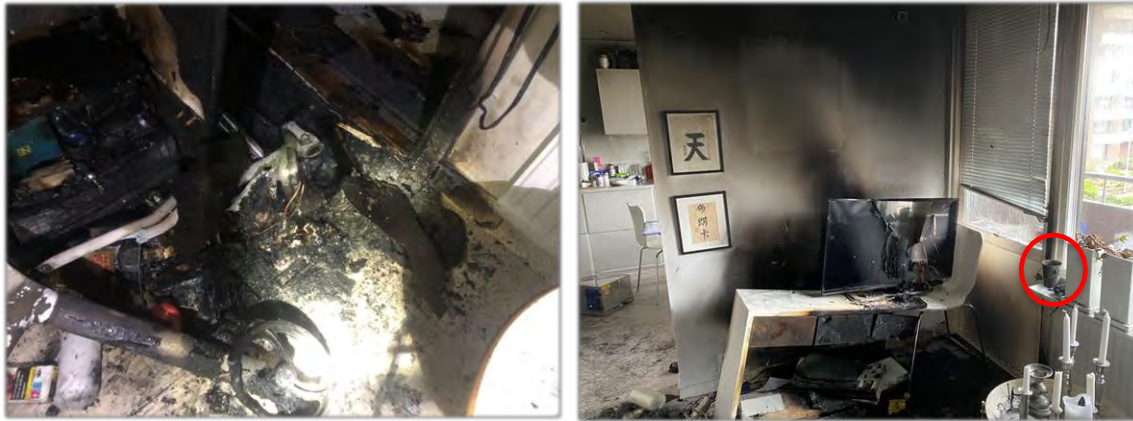
I samband med undersökningen påträffades delar av en rullator i de brända föremålen på golvet. Utifrån uppgifter från hemvården så kunde den boende inte förflytta sig utan rullator och den boende brukade alltid stå vid balkongdörren och röka så är det en möjlig förklaring att branden startat via värmeöverföring från en cigarett.

Vid platsbesök påträffades delar av rullatorn i brandresterna på golvet strax framför balkongdörren och det observerades också ett askfat på fönsterbänken som styrker bilden.

Figur 11 och 12, Delar av rullatorn, askfat markerat med röd ring i figur 12

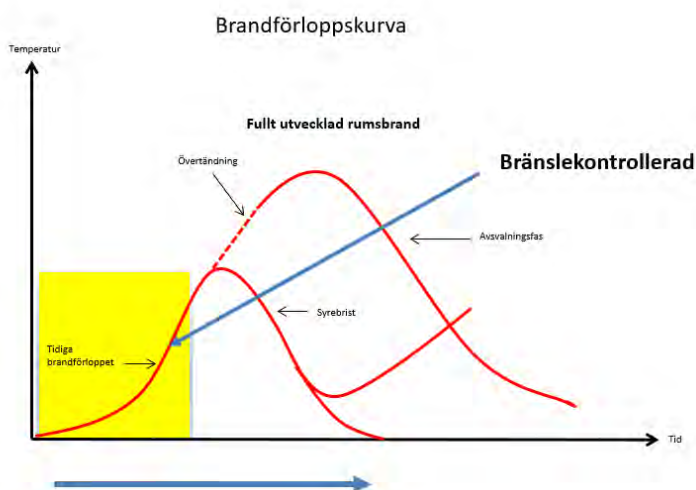
Brandpersonalen på plats hade släckt ner branden enkelt. Den omfattade bara området runt/ i tv-bänken. Hela lägenheten var dock rökfylld. Då dörren från vardagsrummet ut till balkongen vara delvis öppen och brandeffekten några hundra kW så var branden sannolikt fortfarande i ett bränslekontrollerat läge, se figur nedan 14.

Figur 14, RSNV's figur över brandförlopp, bränslekontroll inledningsvis.

Slutsatsen är att branden var bränslekontrollerad när räddningstjänsten anlände och den startade sannolikt runt kl. 18:30.
