STRÄNGNÄS KOMMUN
Räddningstjänsten

OLYCKSUTREDNING

Trafikolycka Riksväg 55

Datum 2023-02-05

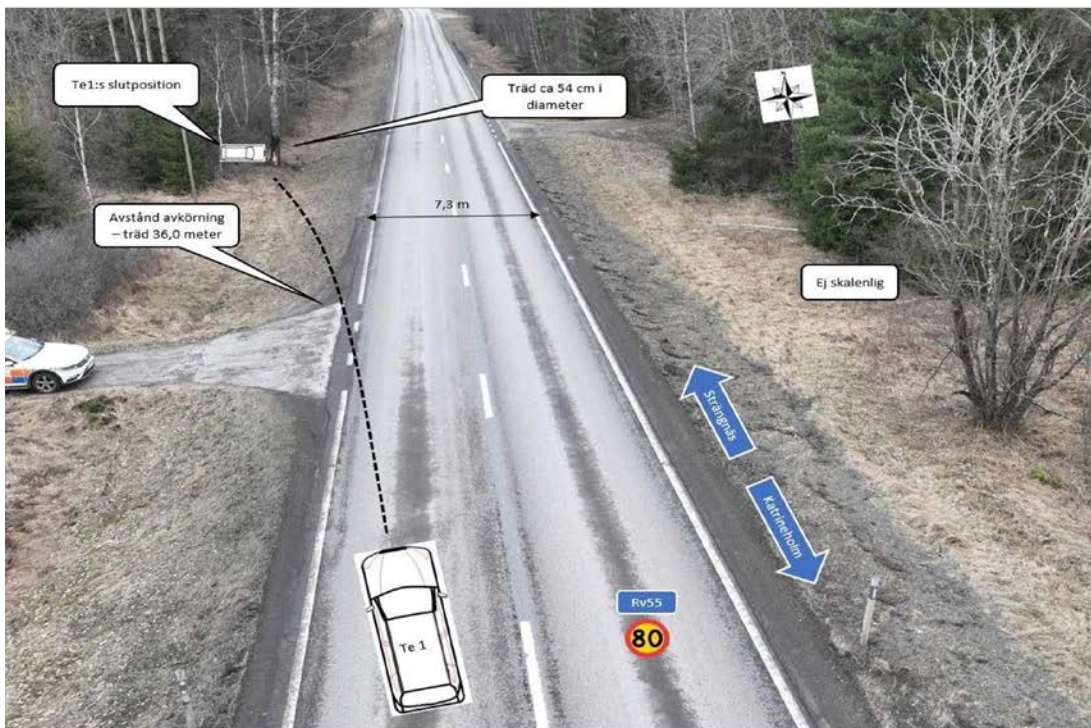
Sk'iss 1. Skiss i Te1:s färdriktning.

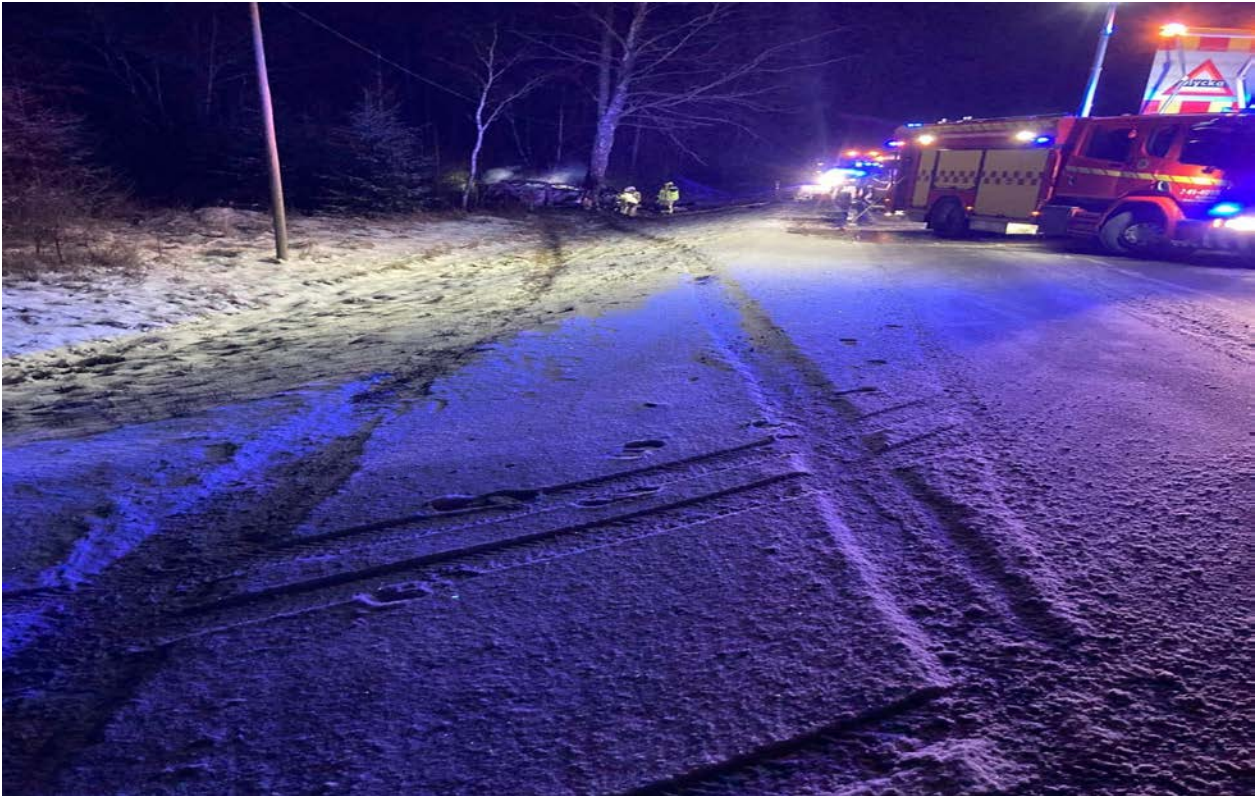
Bild 1. Bild från olycksplatsen.

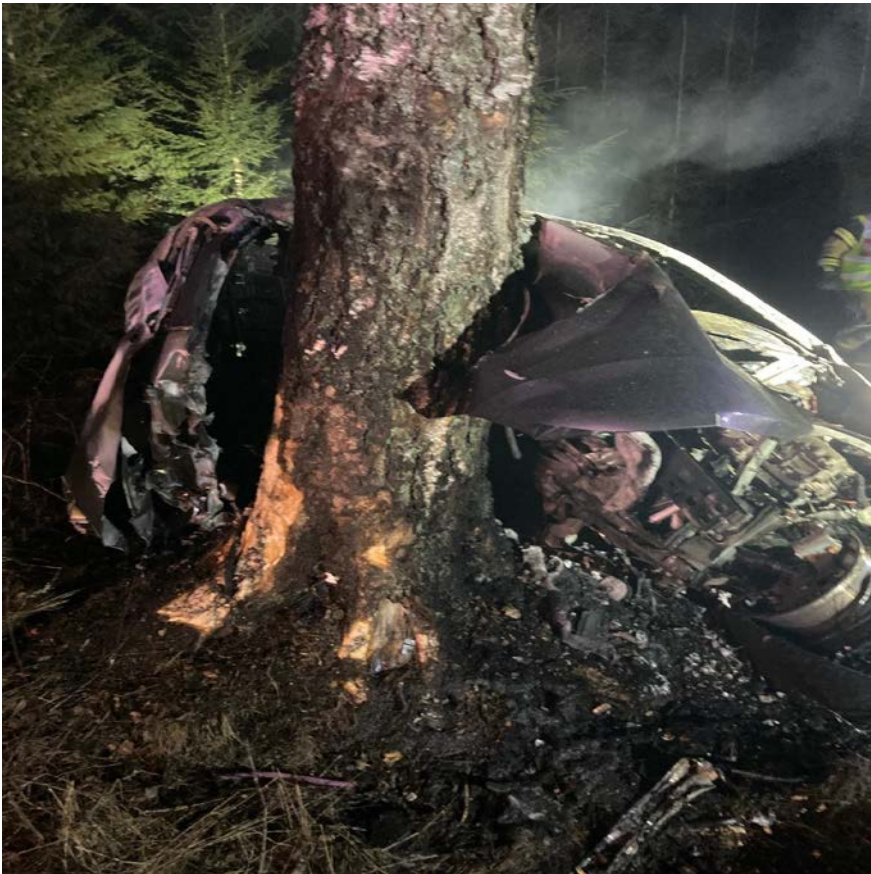
Bild 2. Trädet ca 54 cm i diameter

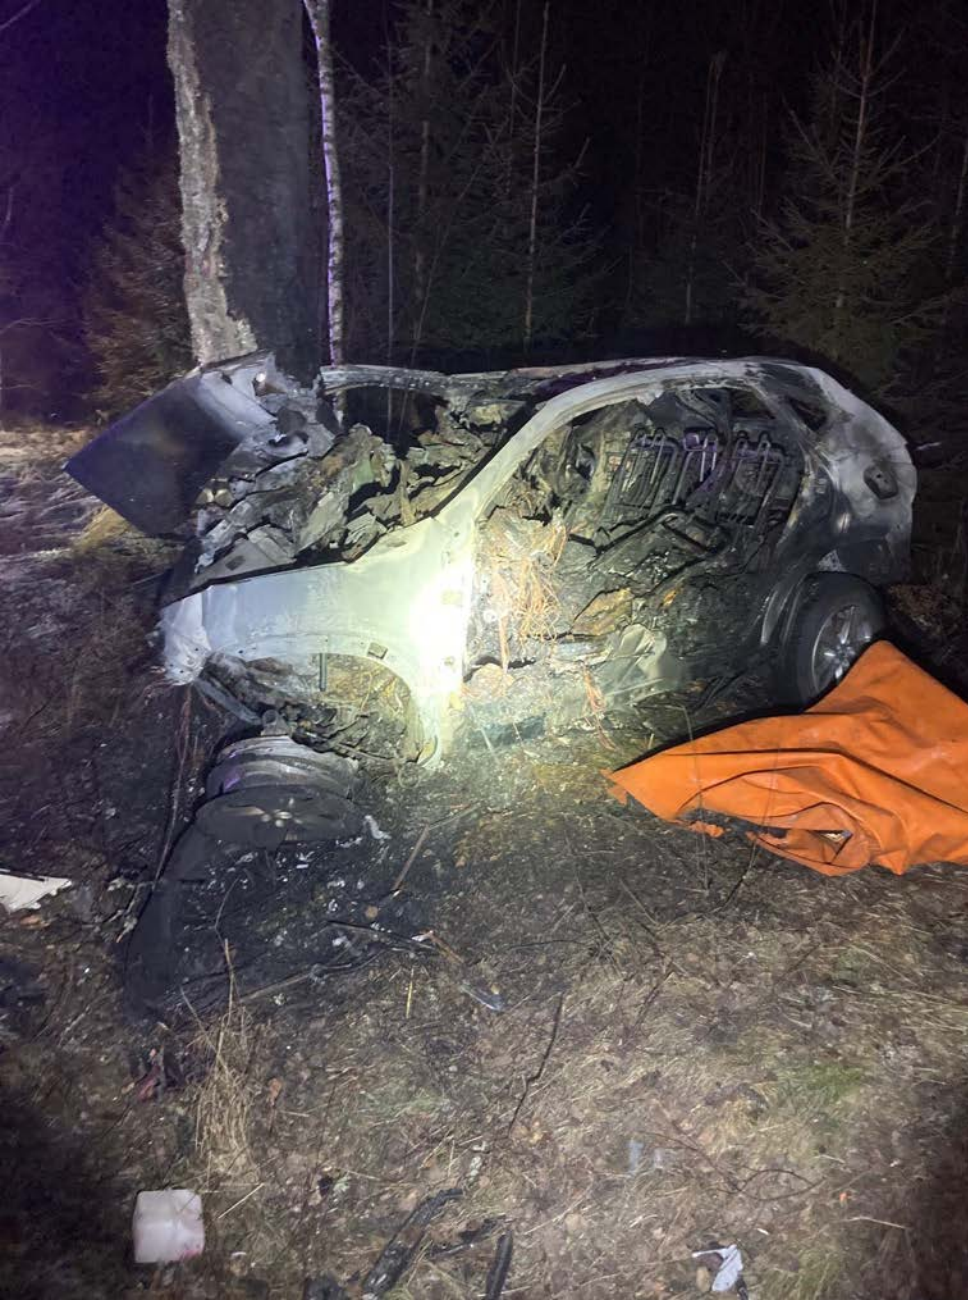
Bild 3. Efter att räddningstjänsten har klippt bort b-stolpe och bägge dörrarna.

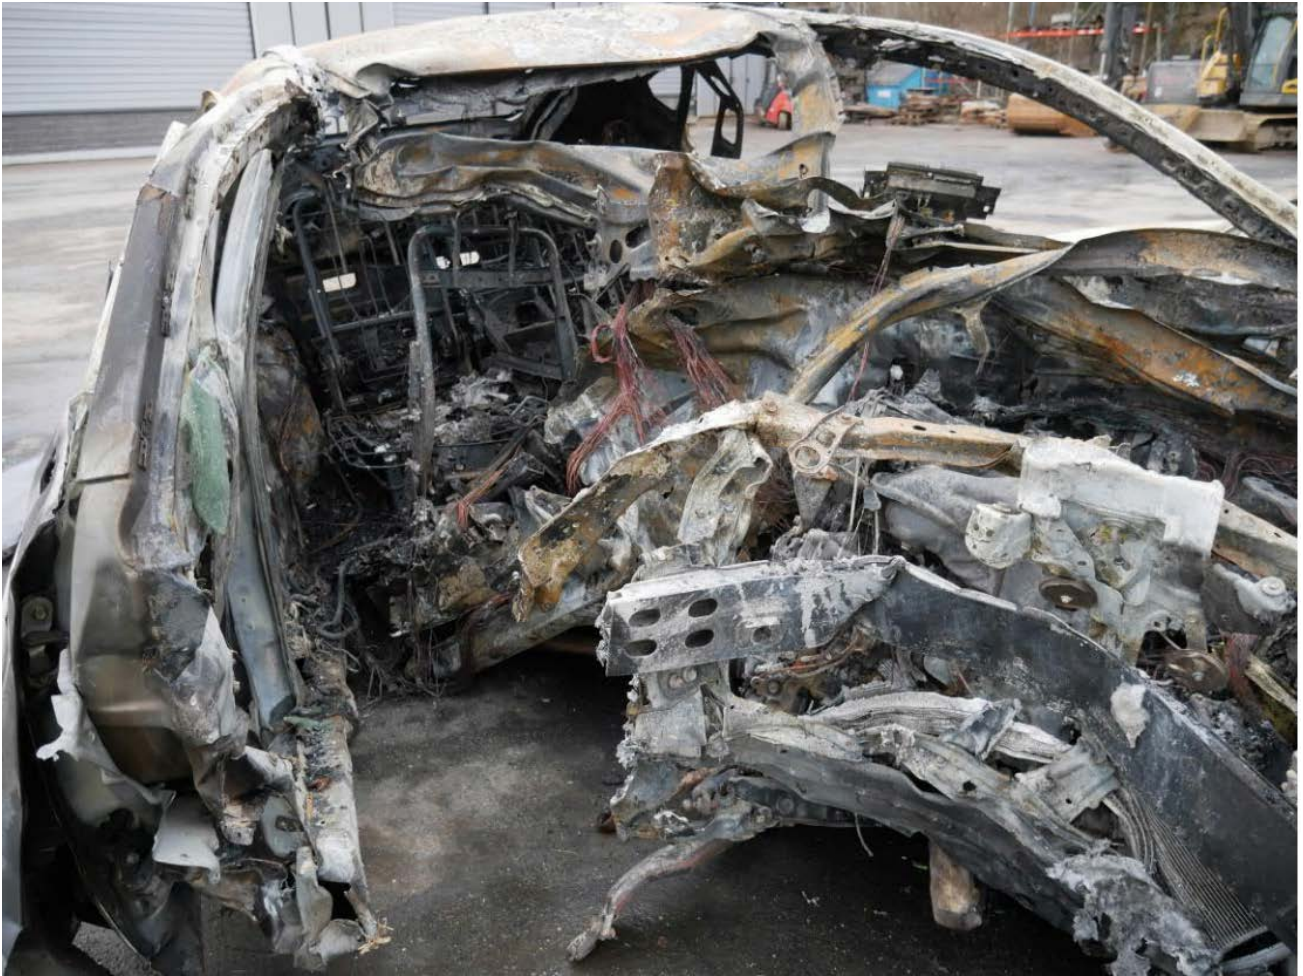
Bild 4. Främre tvärbalk intryckt ca 800 mm. Främre delen av taket tillbakatryckt ca 1200 mm.
