Datum:
2021-11-14

Diarienummer:
2021-000212

Balkong- och takbrand, Nacksta

| Händelserapportnummer: | G2021.035296 |

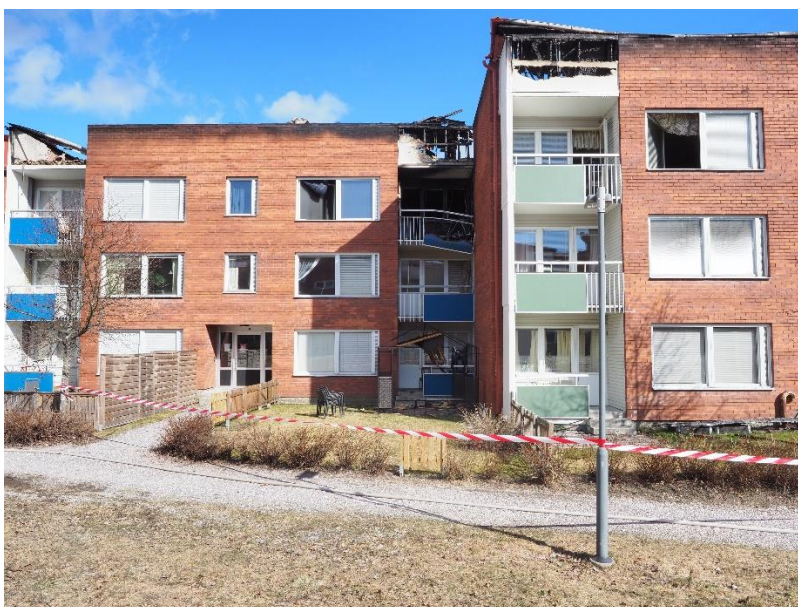
Huskropp med fyra trappuppgångar. BR1-byggnad uppförd med stomme av betong och fasad i tegel. Tre våningar med lägenheter. Vindsutrymmet var kallställt med endast ventilationsutrymmen. Takkonstruktion uppförd i träreglar, rote av trä, papp och tegel. Bjälklag i betong.

Vindsutrymmet avgränsat med gipsvägg mitt i huset, mellan adress 16-18. Visat med blått sträck på bilden i punkt 3.1.

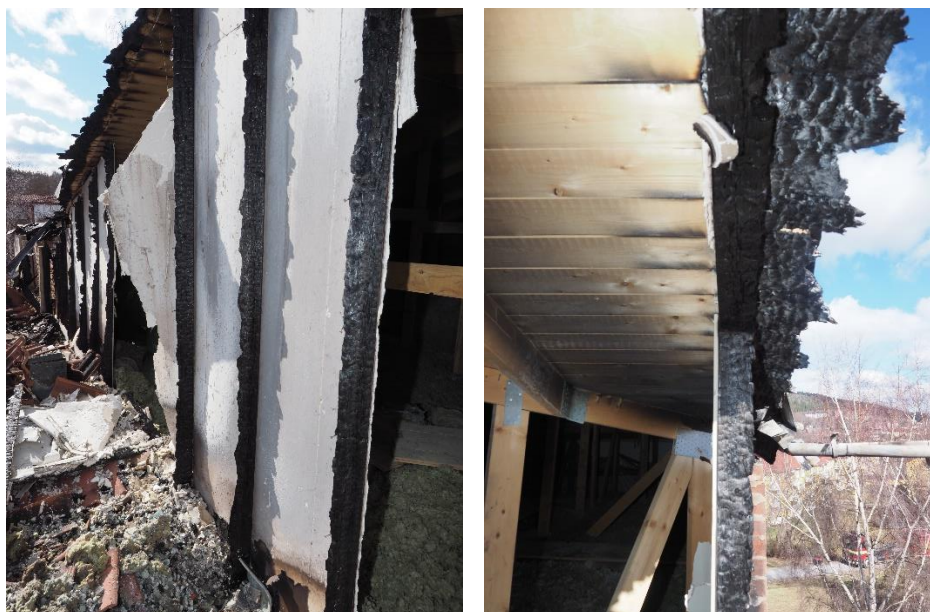
Denna brand visar tydligt effekten av avskiljande väggar. Det byggnadstekniskt avskiljande brandskyddet på vinden i denna fastighet har varit avgörande för att kunna begränsa brandskadorna till halva delen av fastigheten. Den avskiljande väggen förstärktes även med dimspikar vilket troligtvis medverkat positivt till resultatet.

Visar resterna av gipsväggen. Ena sidan bortbränd men insidan fortfarande till stor del kvar. Bilden till höger visar tydligt vilket nytta väggen gjort

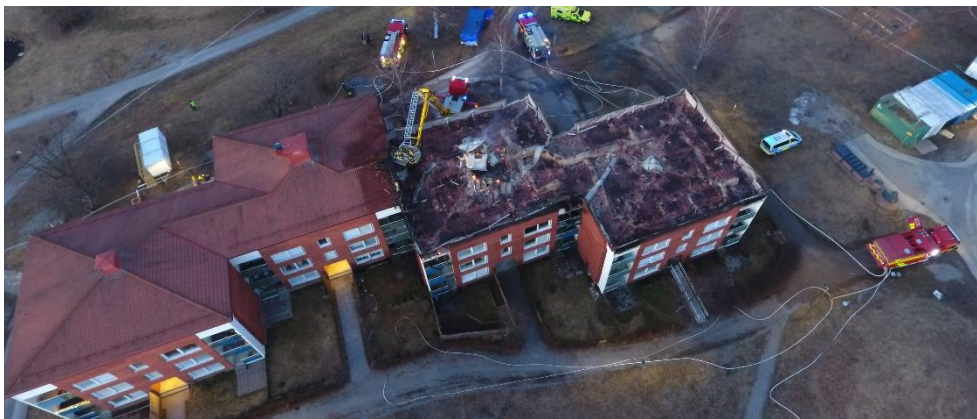
Visar tydligt gränsen där avskiljande väggen bidragit till resultatet
