Olycksutredning

**Brand på vind i flerbostadshus med
påträffat misstänkt föremål, Floravägen i
Nynäshamn**

Upprättad	Diarenummer	
2022-09-01	2022-000944-001-001	
Upprättad av	Godkänd av	Kvalitetsgranskad av
Pontus Olsson	Henrik Lindström	Patrick Johansson
Lennart Falkman		Sebastian Levin
		Daniel Kaissidis

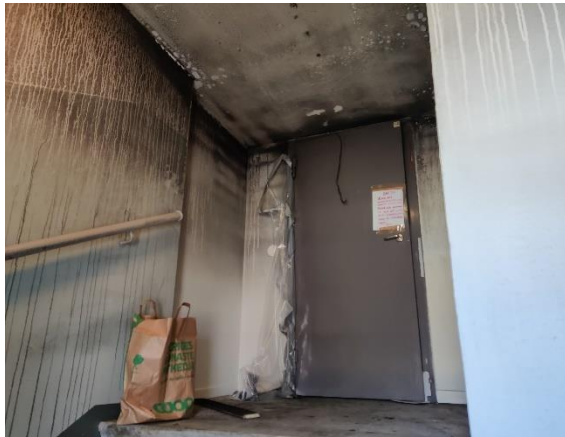
Figur 3. Dörren till vinden från trapphuset på Floravägen.

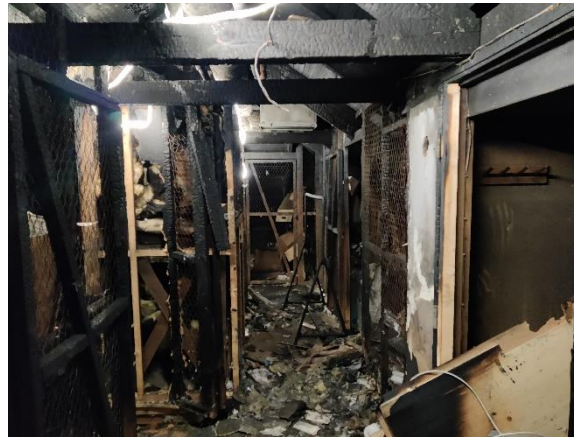
Figur 4. Vy åt höger innanför dörren till vinden, från gången när man olika förråd med hönsnät emellan.

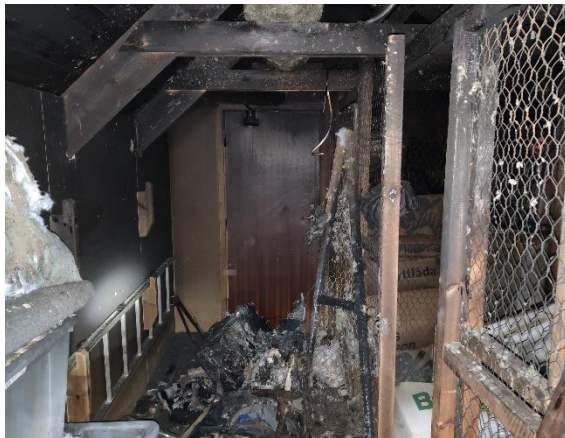
Figur 5. Vy åt vänster innanför dörren till vinden. Dörren längst bort i gången leder till det andra vindsutrymmet.

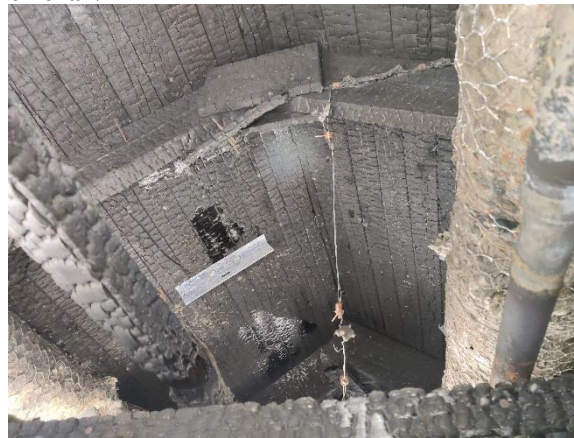
Figur 6. Upp mot taket ser man kraftiga brandskador på trämaterialiet.

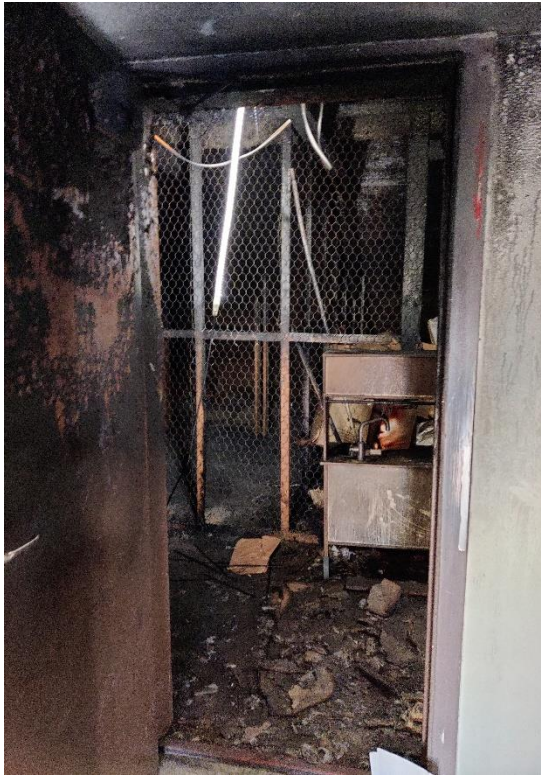
Figur 7. Vy från trapphusets dörr mot vinden.

Kort efter att insatsen avbrutits syntes det utifrån att branden på vinden tilltagit kraftigt. Utredarnas bedömning är att detta främst beror på att dörren från trapphuset till vinden och takluckorna på denna lämnades i öppet läge, kombinerat med att en PPV-fläkt stod påslagen i trapphusentrén och att branden inte riktigt var så väl släckt som man hade trott. Flera personer har uppgett att de trodde att man kunde avbryta insatsen utan större konsekvens, eftersom de hade tolkat informationen man tidigare fick från personalen på vinden som att branden var släckt.

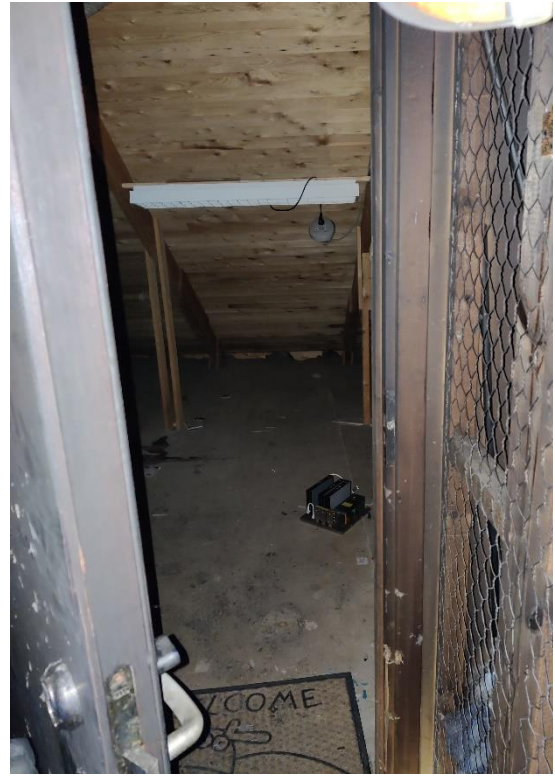
Figur 8. Det andra vindsutrymmet är förhållandevis oskadat.
