Storstockholms
brandförsvär

Kompletterande händelserapport

Brand i byggnad

Dnr: 360-940/2022

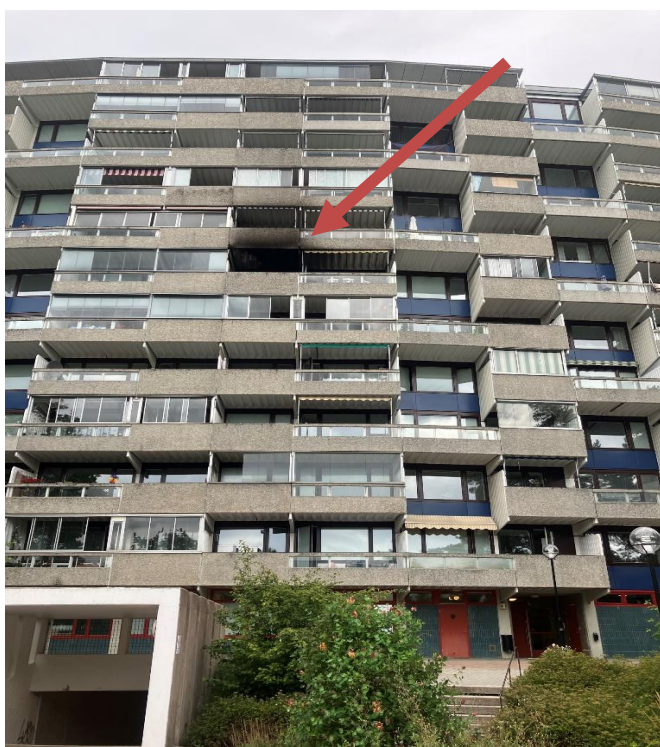
Balkongerna är placerade vertikalt rakt ovanför varandra och utförda med separat betongplatta för respektive balkong samt sidoavskiljning/insynsskydd av betongblock. Balkongplattorna är täta mot fasaden men sidoavskiljningarna är inte täta mot plattorna ovanför. 2017–2018 renoverades samtliga balkonger varav ett flertal glasades in.

Figur 1 , från framsidans entré.

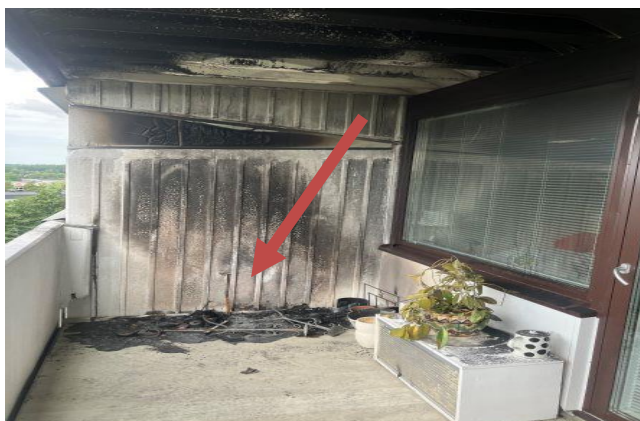
Figur 2 Brandföremålet var en förvaringslåda av plast, en s k "dyn-låda" som var placerad mot angränsande balkong.

Utredningen har inte kunnat fastställa brandorsaken. Det finns inga vittnen som kan beskriva var branden initialt startade. Det är dock rimligt att anta att branden startade i anslutning till förvaringslådan i plast, utifrån att den brännbara materialen som förvarades på balkongen var koncentrerad till förvaringslådans material och innehåll. Samt den begränsade brandpåverkan av omgivande föremål.

Denna brand är ett exempel på att *en begränsad* brandbelastning (mängd brännbart material) på balkonger minskar risken för brandspridning samt att konsekvenserna av branden blir mindre jämfört med hög brandbelastning. Därför rekommenderas fastighetsägaren (bostadsrättsföreningen) att uppmana sina hyresgäster att minimera brandbelastningen på balkonger genom att ta del av informationen ”Brandsäkra din balkong” på Storstockholms brandförsvars hemsida via länk nedan. Detta i syfte att skapa medvetenhet kring de risker som kan föreligga och minska risken för uppkomst av en brand samt för att skydda mot att sekundärt drabbas av en brand på balkong.

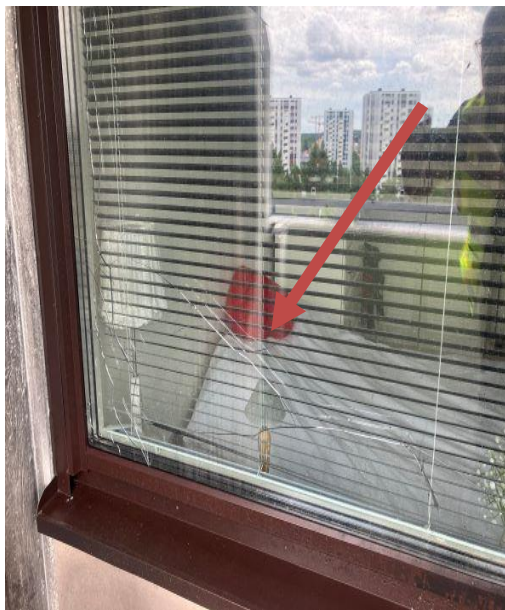
Figur 3 Sprucket fönster mot sovrum.

Stängd vädringslucka och stängd balkongdörr bidrog troligen till att branden inte spred sig in i lägenheten. Två fönsterglas (det yttre samt mittenglas) mot balkongen var spruckna, det kan möjligen härledas till brandens strålningsvärme, vilket är naturligt eftersom glasen inte är brandklassade och denna del av byggnaden inte utgör brandcellsgräns. Vidare är det rimligt att anta att den avskiljande betongkonstruktionen förhindrade brandspridning till angränsande balkong.

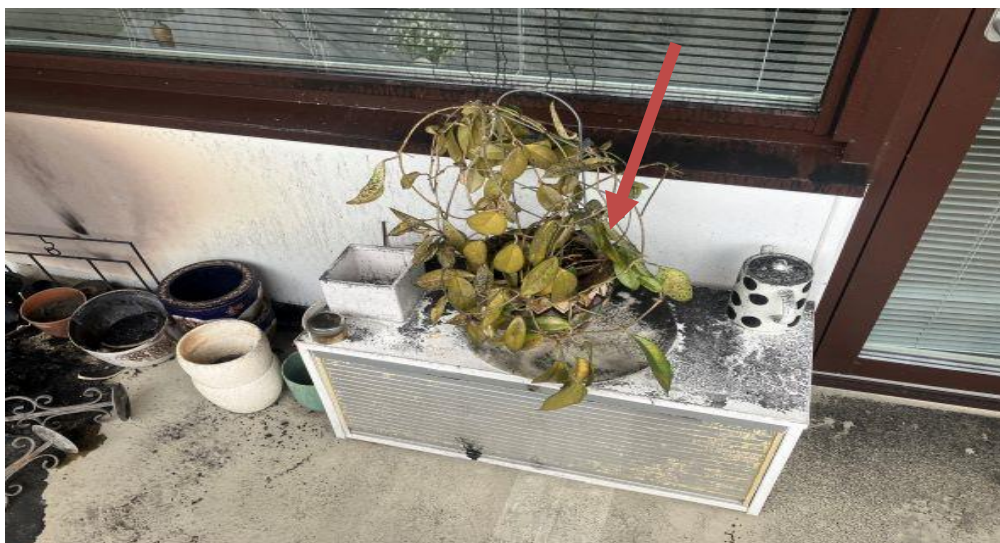
Balkongen var möblerad med ett bord och två stolar av okänd materiel, en förvaringslåda med jalousi samt en förvaringslåda av plast för dynor (brandföremålet). På förvaringslådan av plast stod en plastblomma och i lådan förvarades skor och ljuskandelabrar utan ljus, bredvid stod krukor. Det är troligt att branden inte spred sig till tillhörande lägenhet eller någon annan balkong/lägenhet på grund av den begränsade mängden brännbart material som förvarades på balkongen. Bordet och stolarna som stod på andra sidan av balkongen var ej påverkade av branden. Bredvid förvaringslådan av plast stod förvaringslådan med jalousi (mest troligt i plåt), på denna stod bland annat en blomma i kruka. Ingen av dessa föremål var nämnvärt påverkade av branden.

Figur 4 Förvaringslåda med blomma närmast brandföremålet.
