Datum och tid för olyckan 2022-11-22 kl. 10:53

Typ av olycka Brand i byggnad

Primärbrandplats Sov-/gästrum

Brandorsak Batterieliminators/grenkontakt

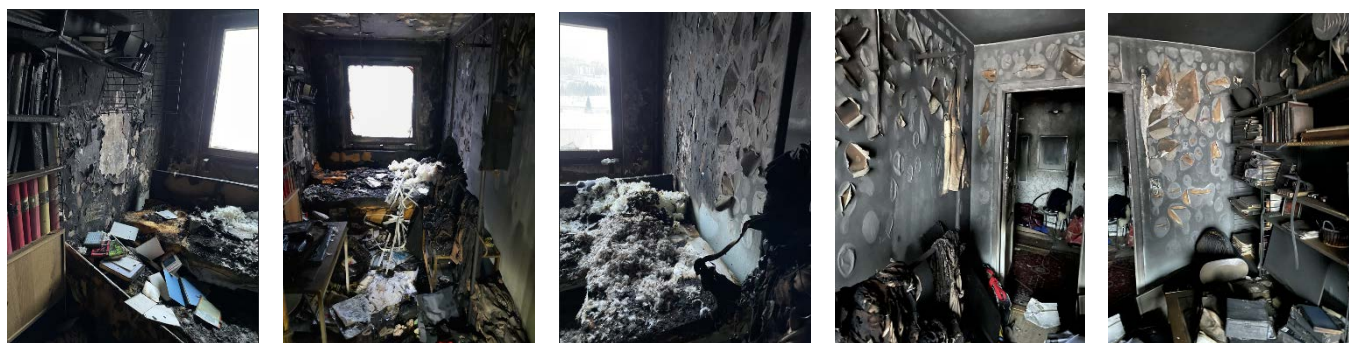
Enligt brandbilden och skadorna i övrigt kan jag fastställa att primärbrandplatsen är belägen i inre delen av rummet där en bäddsoffa står. Man kan se kraftiga värmeskador i taket ovanför bäddsoffan, samt på ytterväggen runt ett treglasfönster. De två inre rutororna har gått sönder, den tredje ytterrutan är sprucken men i övrigt hel. Man kan även se kraftig värmeskada på den vänstra väggen, samt lågt brandmönster från golvet. Madrassen i bäddsoffan är kraftigt urgröpt av brand vid den låga brandbilden.

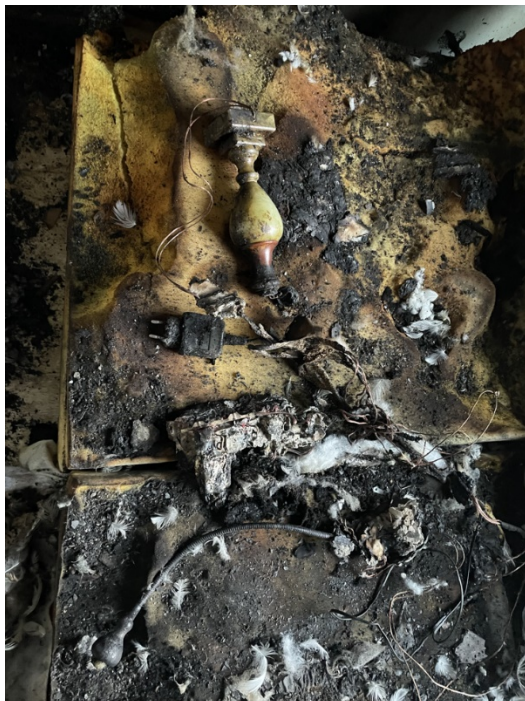
Jag börjar min undersökning i området vid bäddsoffan. På golvet hittar jag ett löst batteri, samt ett oidentifierat objekt (se bild) som jag först tror kan vara en usb-högtalare eller liknande. I bäddsoffan hittar jag en USB-kabel, en fönsterlampa utan skärm med trasig glödlampa, en klämlampa, samt ett grenuttag med en batterieliminators ansluten. Dessa föremål är mer eller mindre brandskadade. Jag börjar med att sära på alla kablar som brunnit och smält ihop vid grenkontakten. Jag kan konstatera att klämlampan inte har varit ansluten till grenuttaget. Fönsterlampan är ansluten med stickpropp till grenuttaget. Även USB-batterieliminators är ansluten till grenuttaget, som i sin tur är ansluten till vägguttaget. Säkringen som avsäkrar detta rum har löst ut.

Fönsterlampa, klämlampa grenkontakt batterieliminatör. Batteri

- Fysiskt fel genom att man har trampat sönder stickkontakt eller USB-batterieleminatör som var ansluten i grenkontakten så att kortslutning skett.
- Tekniskt fel i USB-batterieleminatör.
- Tekniskt fel i grenkontakten.

Att inte låta batterieliminators, batteriladdare och batterier sitta kvar i uttag och grenkontakter.

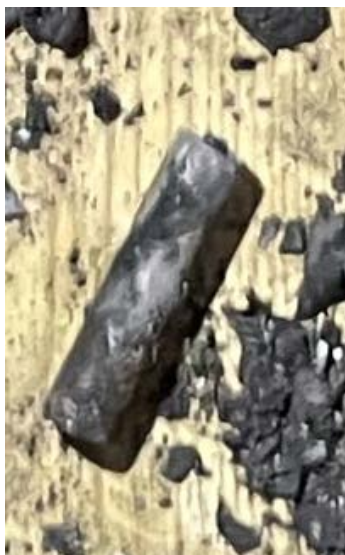
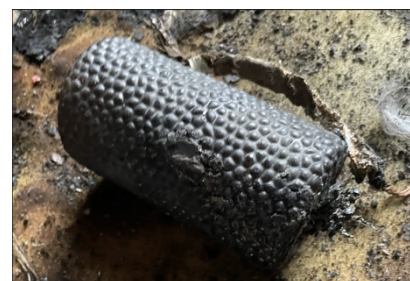
Oidentifierat objekt som visar sig vara en vas.

Efter samtal med ägarna så visar det sig att det oidentifierade objektet är en vas med täckt topp och en liten öppning. Den kan då uteslutas som brandstiftare. Man har haft en firma på besök för att putsa fönstren i lägenheten. I brandrummet har kvinnan förberett för att fönsterputsaren ska kunna stå i bäddsoffan och putsa fönstret. Man har plockat bort ryggstödkuddarna, lagt ner fönsterlampan, klämlampan och grenkontakten i soffan. Därefter har hon lagt en filt/överkast över allt för att skydda.

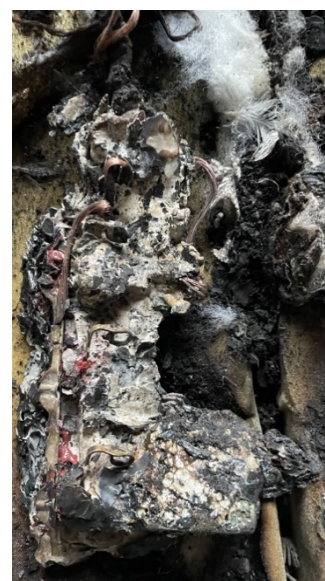
Grenkontakt, batterieliminatör

Att inte låta onödiga strömförbrukare vara anslutna.

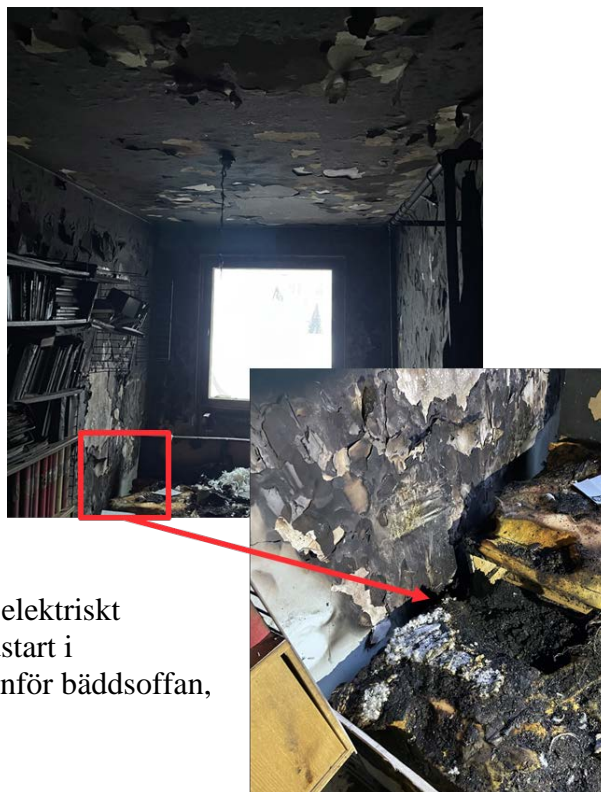
Den låga brandbilden och urgröpningen i bäddsoffan har uppkommit till följd av att det har suttit hyllor med böcker på väggen. När branden i soffan accelererar så blir det väldigt varmt mot väggen under hyllan, den brinner sönder och böckerna ramlar ner i soffan och på golvet där dom fortsätter att brinna. Därav den låga brandbilden och kraftiga värmepåverkan på väggen.

Primärbrandplatsen bestäms till bäddsoffan och orsaken är elektriskt brandstart. Övriga brandbilder stämmer överens med brandstart i bäddsoffan. Dom kraftiga värmeskadorna i taket direkt ovanför bäddsoffan, samt på fönstret och väggen runtom.
