OLYCKS- UTREDNING

SVENSHULT OCH SPRÅXHULT 2023

Olycksutredning vid två byggnads/skogsbränder i Markaryds kommun 2023-05-09 (Svenshult) samt 2023-05-10 (Språxhult).

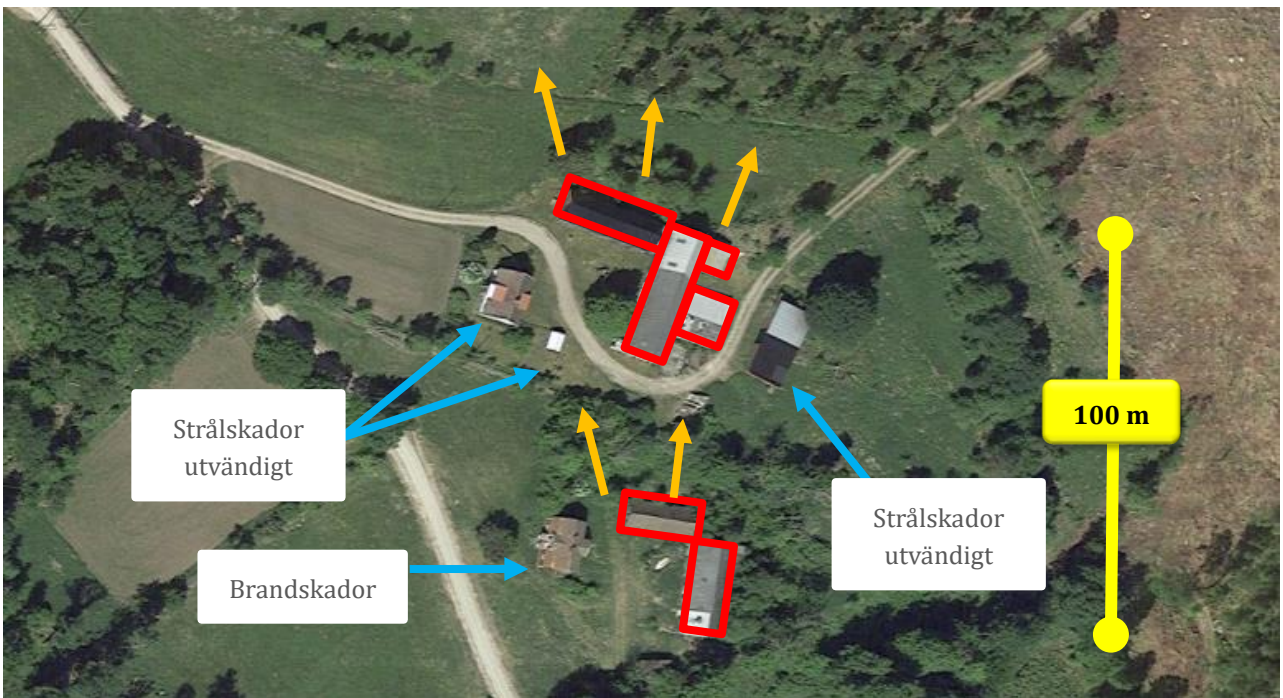
Brandspridning till terräng och skog

Den grova bedömningen ger att brandspridning skedde drygt 1 km norrut i vindriktningen och brandskadeområdet utgörs av omkring 300 000 m², ca 30 hektar. Terrängen utgjordes i huvudsak av barrskog och öppna grästäckta ytor med inslag av lövskog.

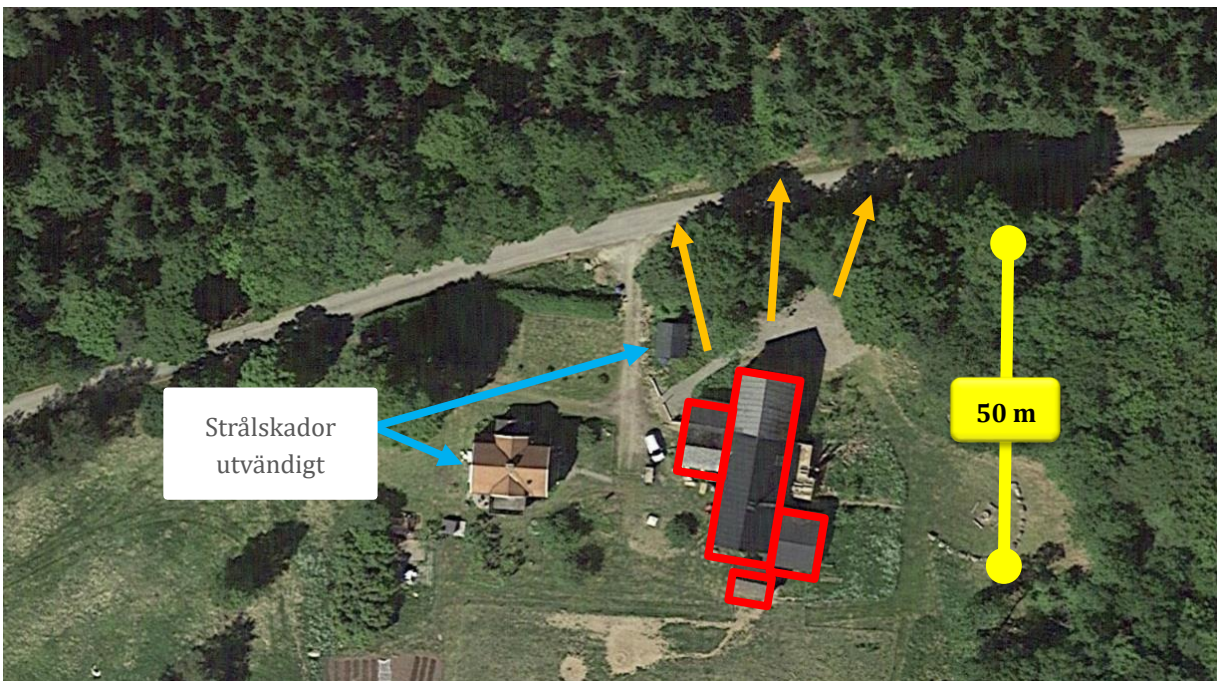
Brandspridning till terräng och skog

Den grova bedömningen ger att brandspridning skedde drygt 500 m norrut i vindriktningen och brandskadeområdet utgörs av omkring 170 000 m², ca 17 hektar. Terrängen utgjordes i huvudsak av barrskog och öppna grästäckta ytor med inslag av lövskog.

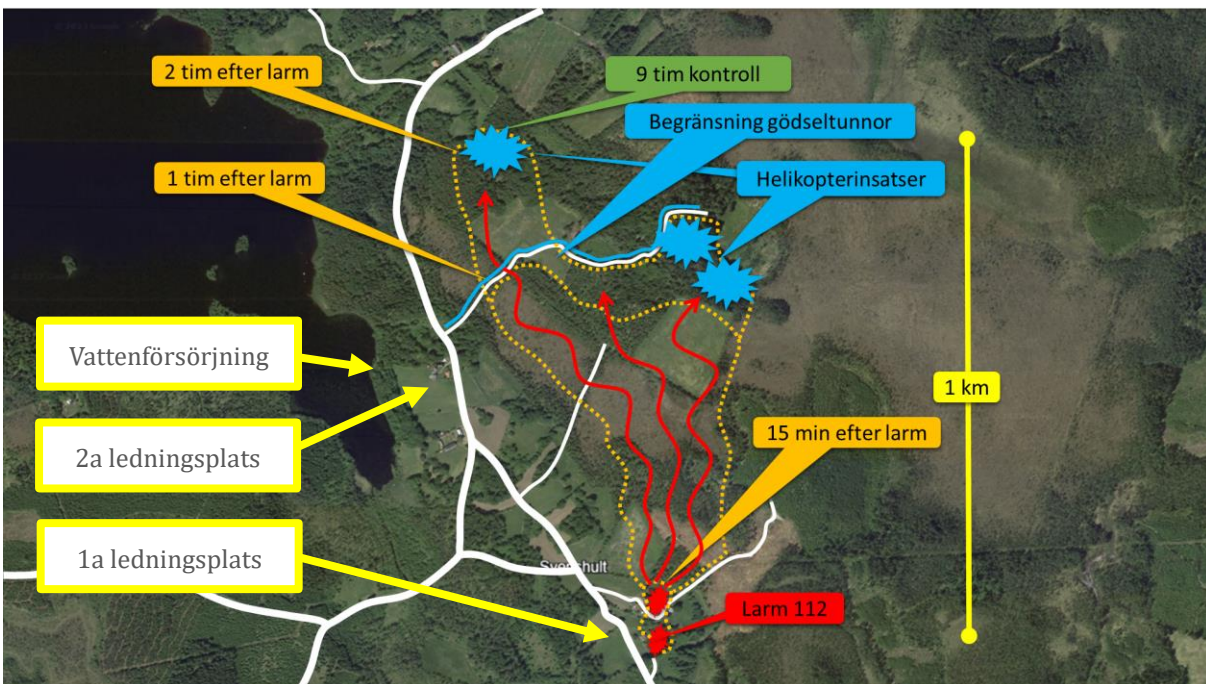
Brandspridningen sker snabbt och redan 1 timme efter larm har branden spridit sig ca 800 meter norrut i terräng och skog. Efter ca 2 timmar är branden ca 1 km norrut och det är ungefär här man börjar få stopp på brandspridningen. Efter ca 3,5 timmar syns släckinsatsen ge god effekt och efter omkring 9 timmar har man ringat in branden och insatsen övergår mer i att eftersläcka. Räddningstjänsten avslutar sin räddningsinsats formellt av räddningsledaren 2023-05-12 och därefter övergår arbetsuppgifterna mer till bevakning och eftersläckning

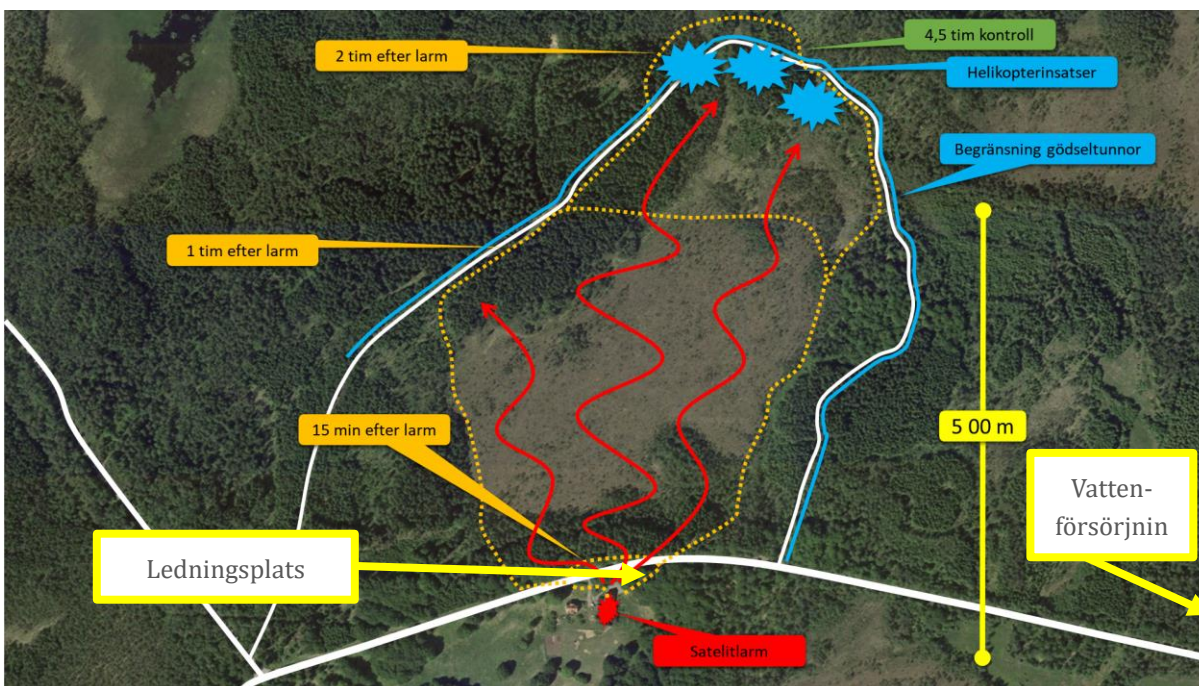
Brandspredningen sker snabbt och redan 1 timme efter larm har branden spridit sig ca 300 meter norrut i terräng och skog och nått begränsningslinjen vid skogsvägen. Efter ca 2 timmar är branden ca 500 meter norrut och det är ungefär här man börjar få stopp på brandspredningen. Efter omkring 4,5 timmar har man ringat in branden och insatsen övergår mer i att eftersläcka. Räddningstjänsten avslutar sin räddningsinsats formellt av räddningsledaren 2023-05-13 och därefter övergår arbetsuppgifterna mer till bevakning och eftersläckning.

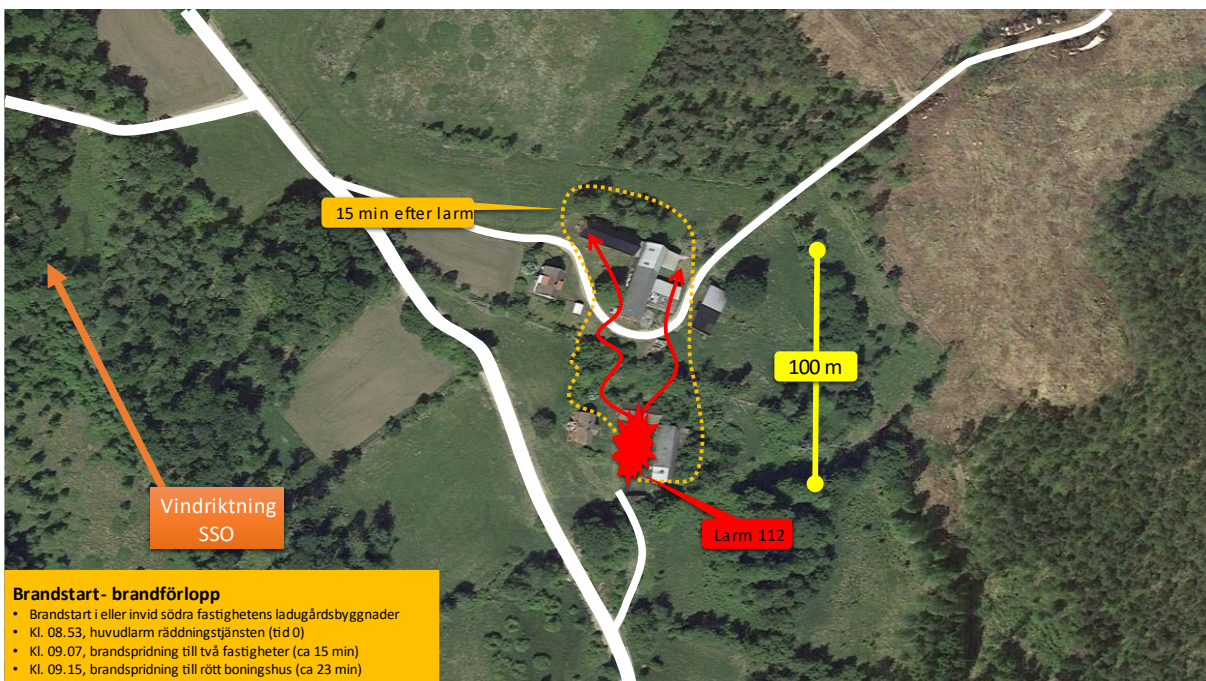
Svenshult 2023-05-09

Branden i Svenshult startade i eller invid södra fastighetens två ladugårdsbyggnader och spred sig sedan i vindriktningen norrut till ytterligare två ladugårdsbyggnader. Bostadsbyggnaden vid den södra antändes men kunde begränsas och släckas utav räddningstjänsten. Bostadsbyggnaden vid den norra fick lättare värme och strålskador men antändes aldrig.

Det rådde kraftig vind och branden hoppade fram över de grästäckta ytorna. Branden spred sig vidare i öppen terräng och skogsmark ytterligare ca 1 km norrut innan den begränsades och stoppades av räddningstjänsten.

- Två räddade bostadsbyggnader
- Fyra ladugårdsbyggnader totalförstörda
- Branden under kontroll efter 9 timmar och räddningstjänst avslutad efter fyra dygn.
- Brandområdet i terräng och skog omfattar ca 300 000 m², ca 30 hektar.

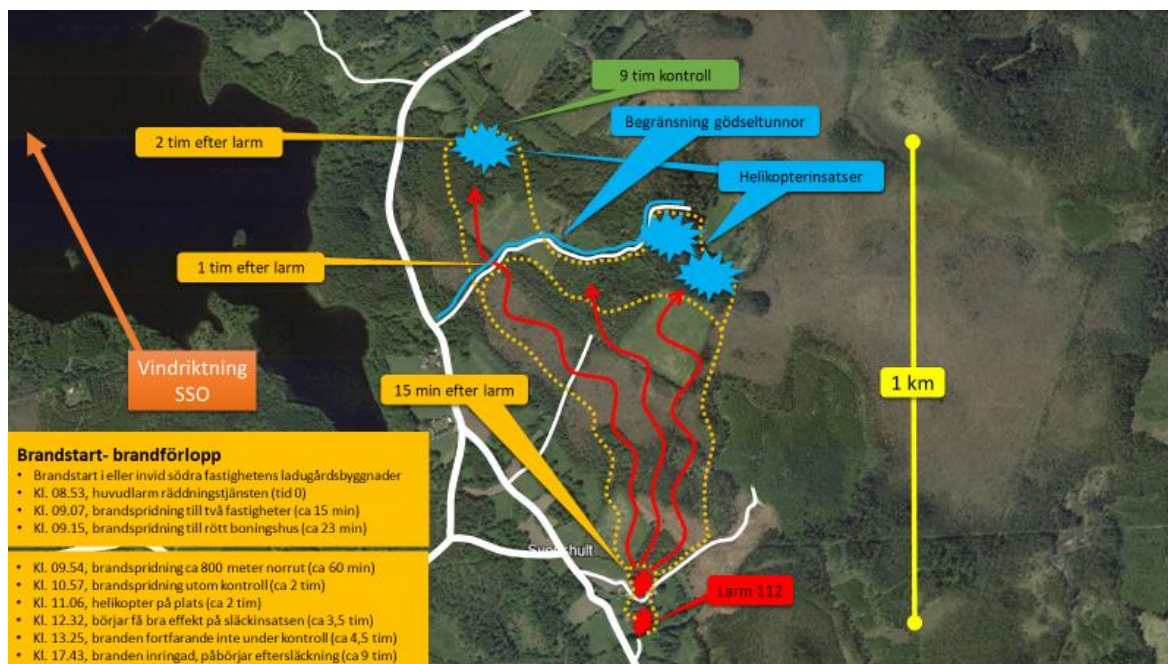
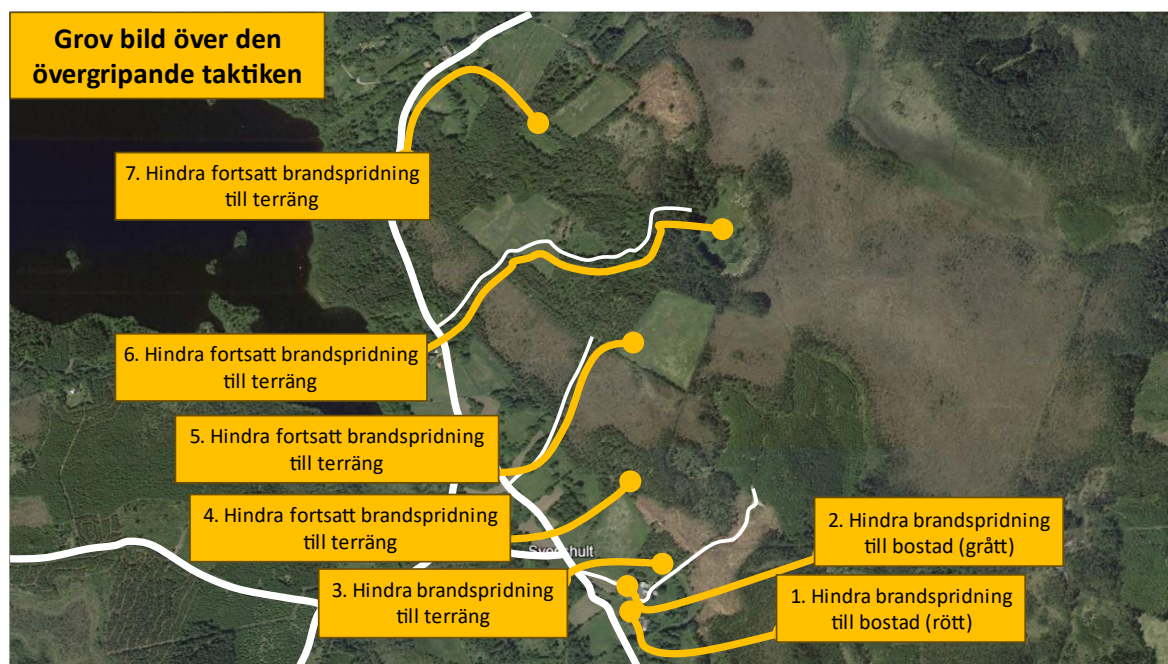
Brännbar terräng i anslutning till byggnader innebär snabb brandspridning från byggnad till terräng och vidare till byggnad och terräng igen. Under insatsen jagade man branden, dvs hamnade i ett läge där man reagerade och parerade en längre stund.

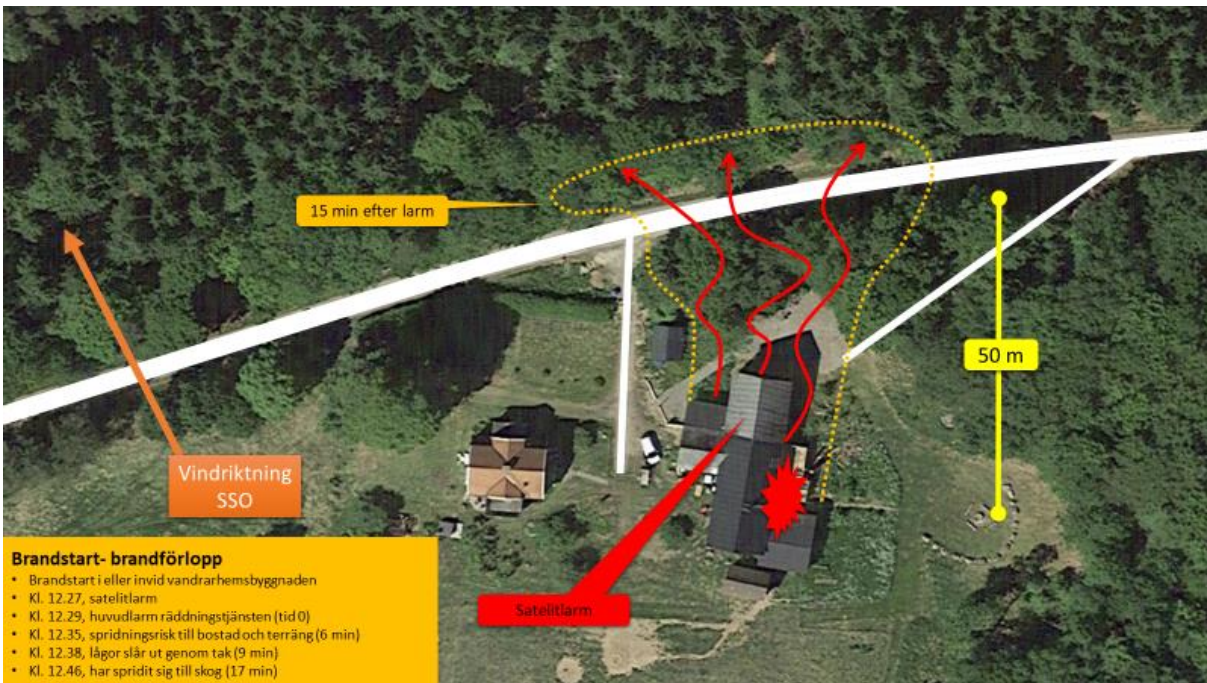
Språxhult 2023-05-10

Branden i Språxhult startade i eller invid vandrarhemsbyggnaden och spred sig sedan i vindriktningen norrut över vägen ut i terrängen.

Branden spred sig vidare i öppen terräng och skogsmark ytterligare ca 500 meter norrut innan den begränsades och stoppades av räddningstjänsten.

- En räddad bostadsbyggnad
- Vandrarhemsbyggnaden totalförstörd
- Branden begränsades efter ca 4,5 timmar och räddningstjänst avslutad efter fyra dygn.
- Brandområdet i terräng och skog omfattar ca 170 000 m², ca 17 hektar.

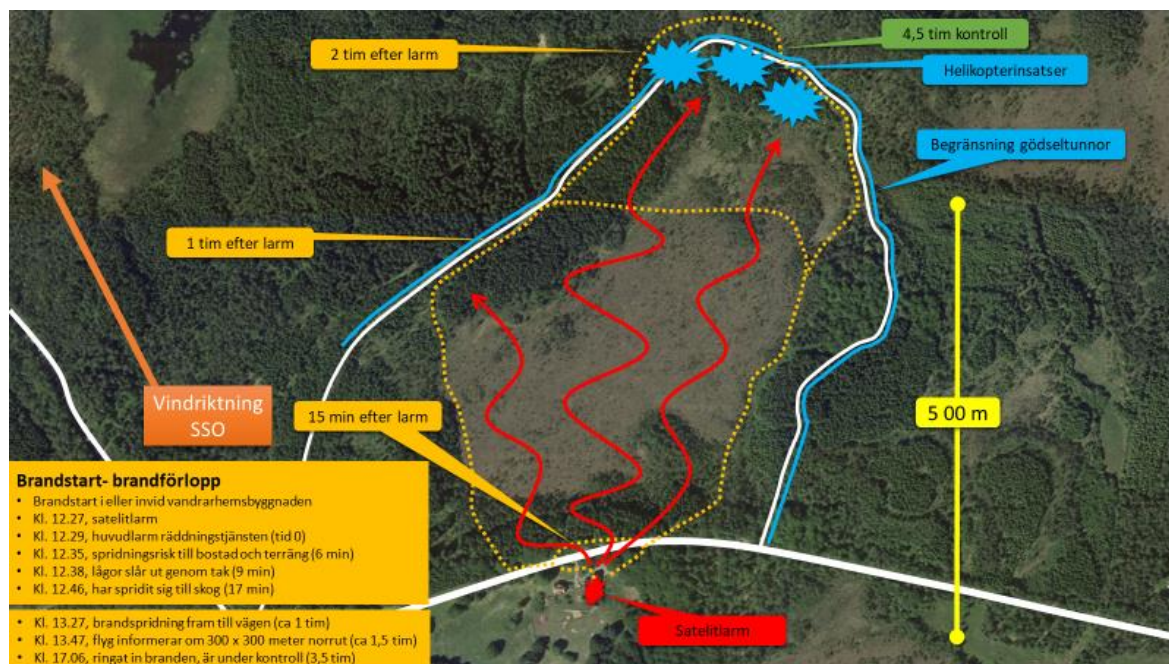
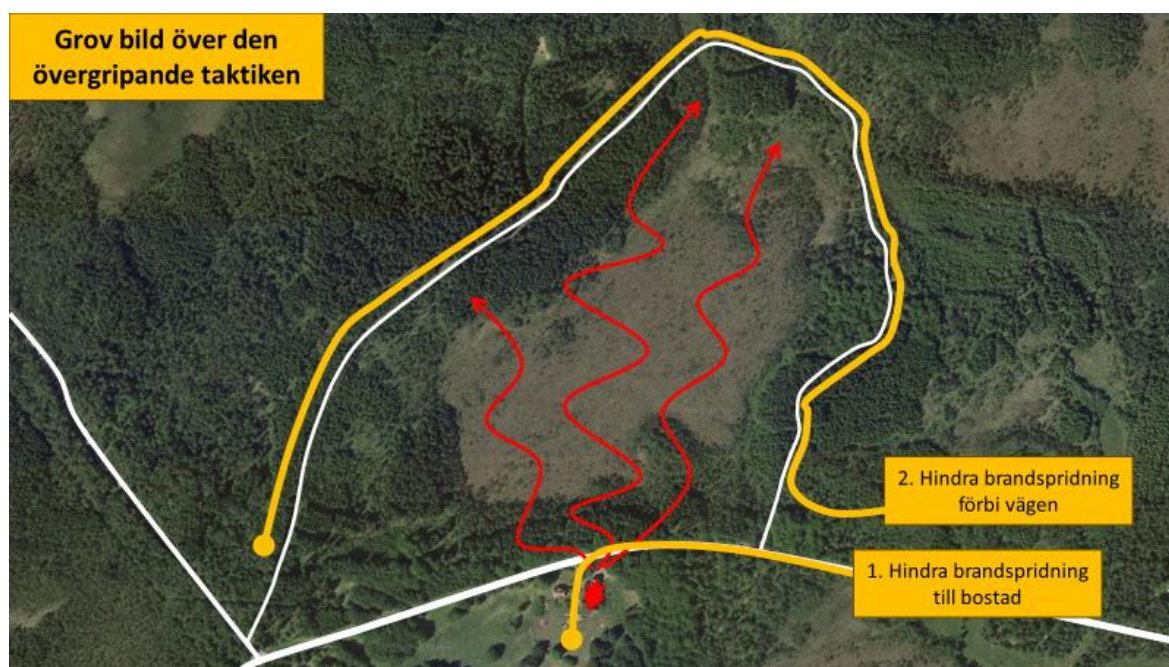
Brännbar terräng i anslutning till byggnader innebär snabb brandspridning från byggnad till terräng. Under insatsen kom man tidigare i ett läge där man började agera och begränsa branden istället för att jaga och parera.
