RÄDDNINGSTJÄNSTEN MJÖLBY

Olycksutredning Trafikolycka mellan civil polisbil och personbil, länsväg 206

Ärende:	Olycksutredning trafikolycka
Handläggare:	009, Karin Johansson
Kvalitetsgranskare:	JF, Jan-Erik Forsén
SOS Ärendenummer:	14.6238442.2
Händelse: Onsdagen den 12 april 2023 klockan 12:54. Trafikolycka mellan en civil polisbil och personbil på länsväg 206 i Mantorp. Föraren av den civila polis bilen blev svårt skadad.

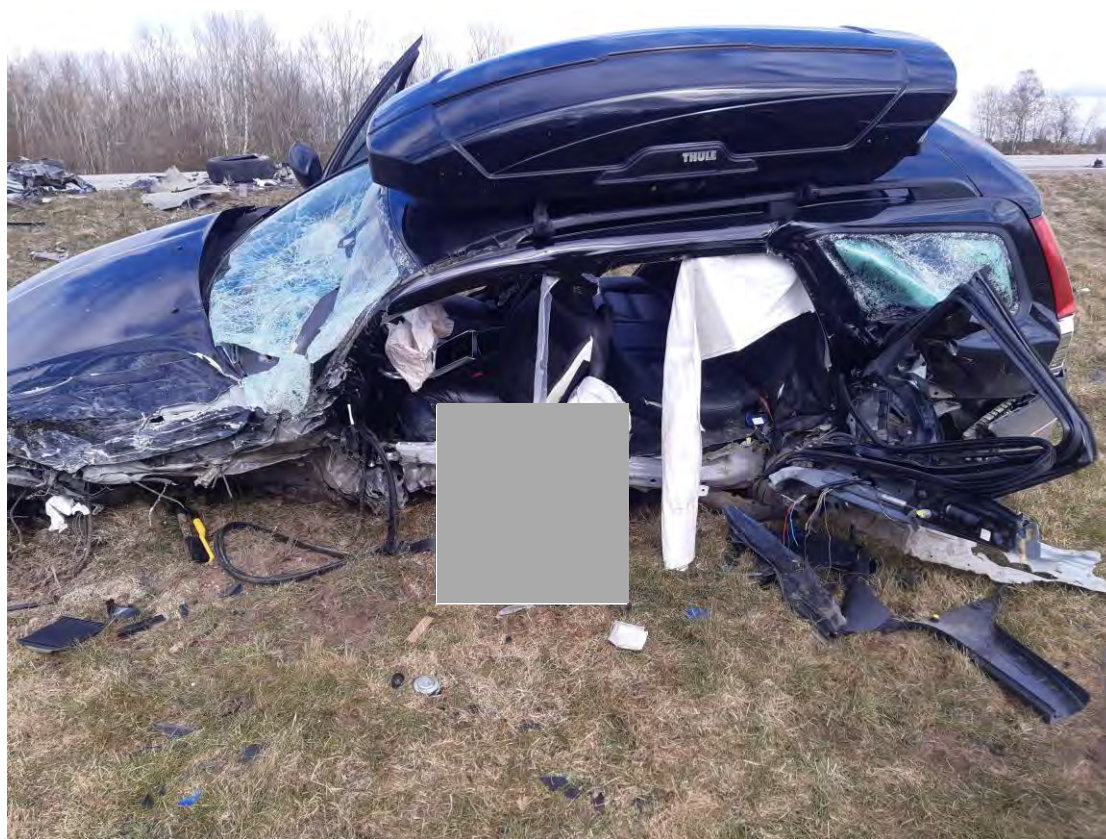
Vid kollisionen blev polisbilen kraftigt demolerad. B-stolpen, C-stolpen samt båda dörrarna på förarens sida var bortslitna. På den andra bilen blev hela fronten demolerad, säkerhetsburen mellan A-stolpen och C-stolpen var mindre påverkad.

Den civila polisbilens. Räddningstjänstens bild.

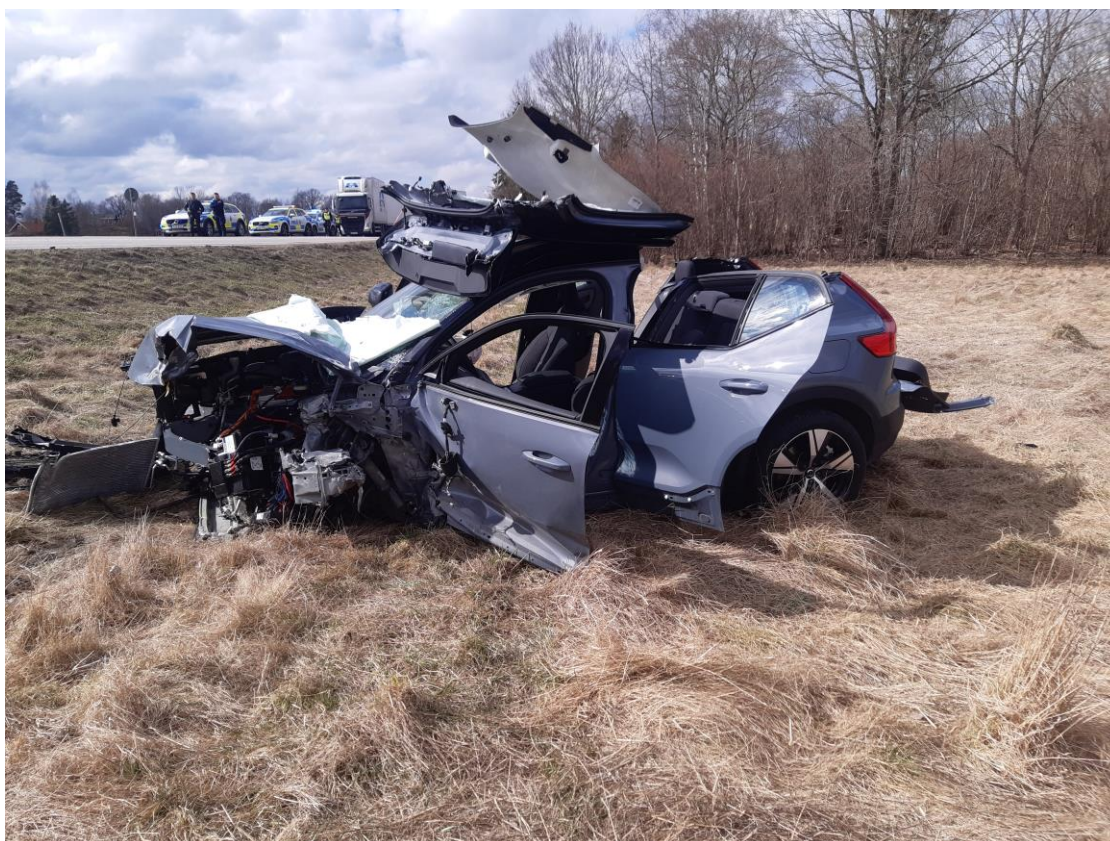
Då den drabbade i den andra bilen var vid medvetande och inte visade symtom på allvarlig skada gjordes bedömningen att personen skulle tas ut med ett ”säkert uttag”. Den så kallade ”sardinburksmetoden” användes. Båda C-stolpar klipptes av, försvagningsklipp gjordes i taket vid de båda B-stolparna. I linje med B-stolparna viktes taket fram mot A-stolparna. Då bilen var av en nyare modell med en robust kaross var klippandet tidskrävande, men arbetet flöt på enligt planen och den drabbade kunde tas ut säkert och avtransporteras med ambulans.

Bilen av modell Volvo XC40. Räddningstjänsten använde "sardinburks-metoden" för att skapa utrymme att utföra ett säkert uttag av den drabbade. Räddningstjänstens bild.
