**RÄDDNINGSTJÄNSTEN
STORGÖTEBORG**

Olycksutredning

Brand och explosion i byggnad, flerfamiljshus

Övre Husargatan, Göteborg

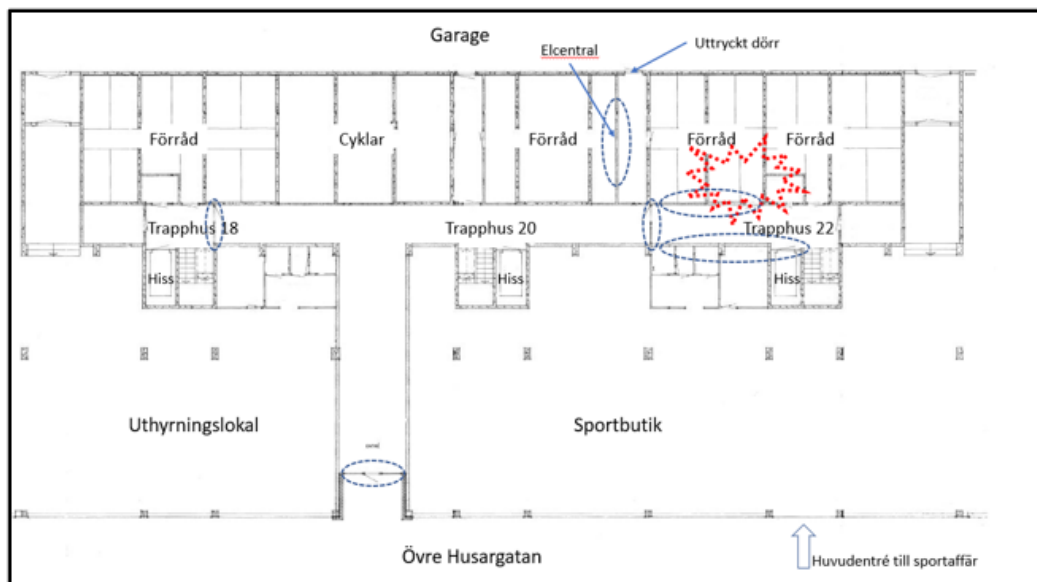
Denna utredning utreder inte orsaken till olyckan men det står dock klart att en kraftig explosion skett i byggnadens nedersta våning, plan -2. Enligt polisens utredning startade branden i ett utrymme med lägenhetsförråd intill trapphus 22. Den kraftiga explosionen uppkom troligtvis av brandfarlig vätska som förångats och antänts. Explosionen var så kraftig att de brandavskiljande partierna och entrédörren trycktes ut av tryckvågen (Figur 11) och väggar raserades (Figur 12).

Figur 11 visar ungefärlig plats för explosionen, inritad med röd streckad figur samt väggar/dörrpartier som raserats helt eller delvis markerade med blå prickade ellipser. Källa fastighetsägaren

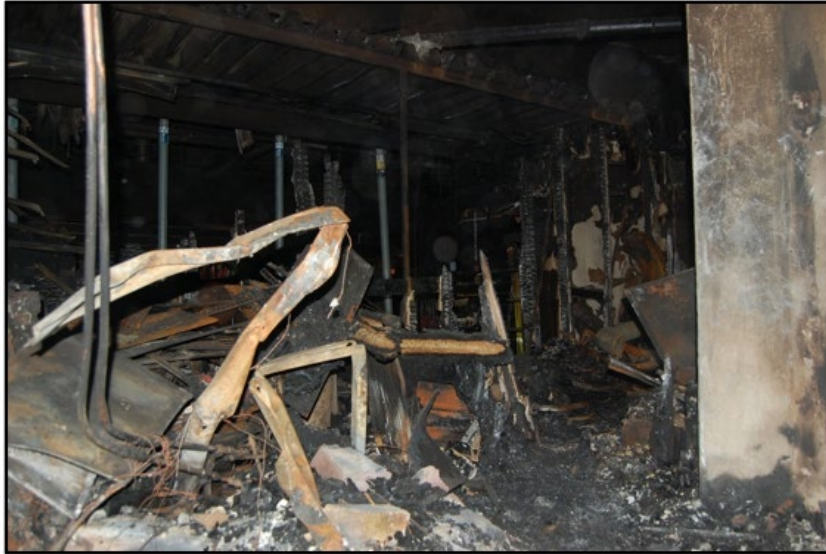
Figur 12 visar skador i sportbutiken, sett från korridoren. Källa RSG

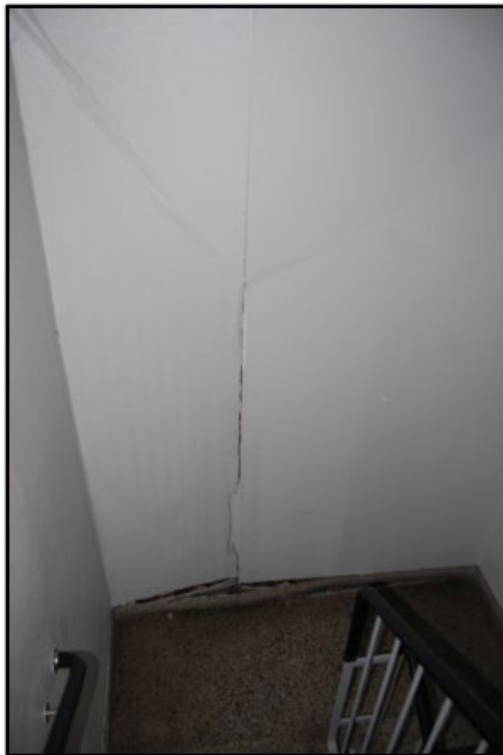
Flera innerväggar i lättbetong och gips regler raserades helt eller flyttades, (Figur 13) och (Figur 14).

Figur 13 visar skadad vägg. Källa RSG

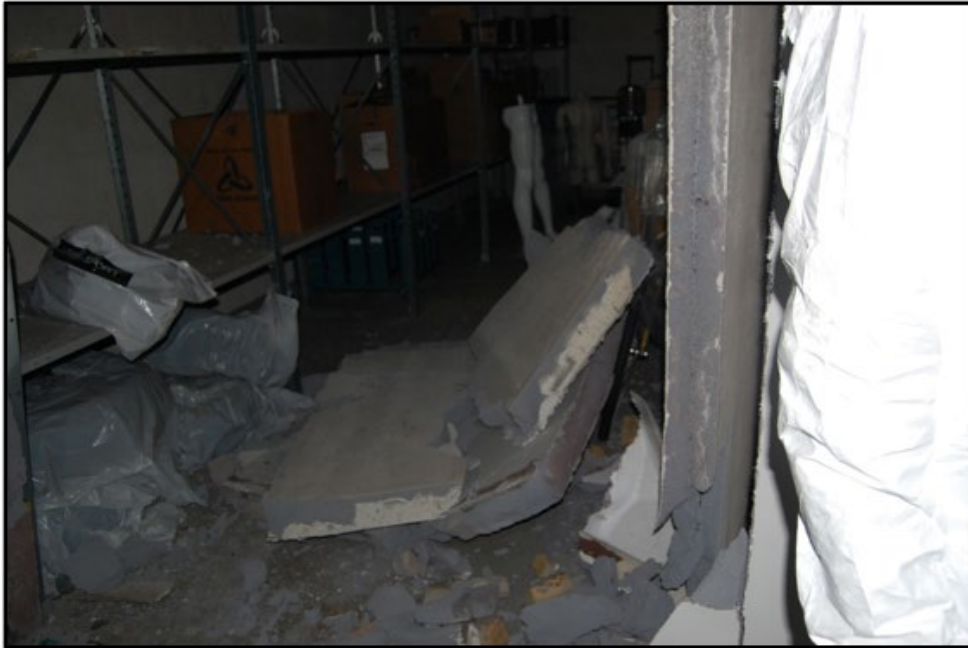
Figur 14 visar delvis raserad vägg. Källa RSG

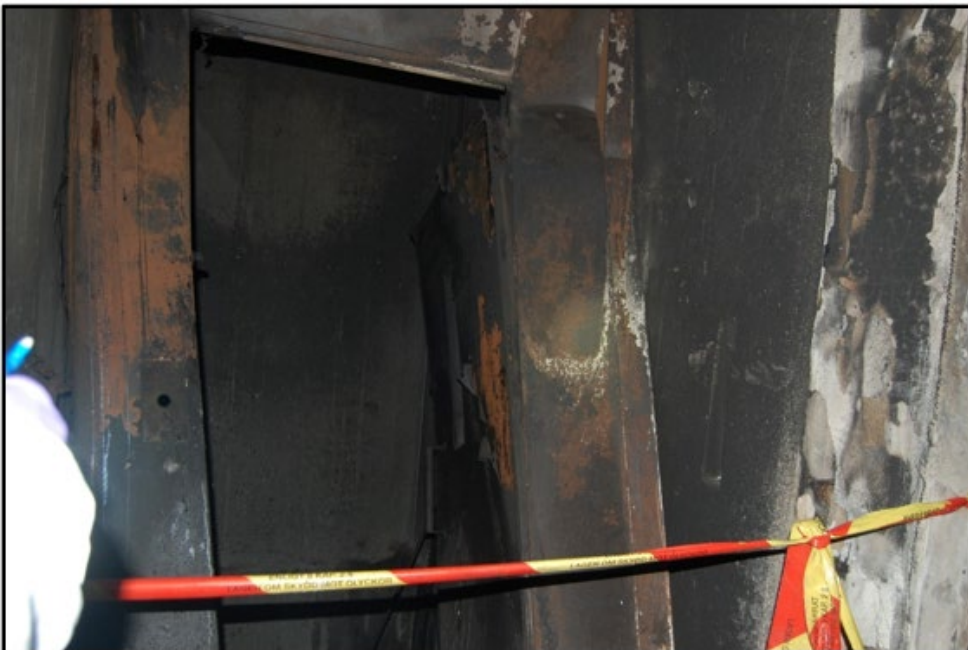
Hissdörren på plan -2 i trapphus 22 trycktes helt in i hisschaktet (Figur 15) och dörren som leder ut i garaget trycktes ut helt (Figur 16).

Figur 15 visar hissörr plan -2 som är intryckt i hisschaktet. Källa RSG

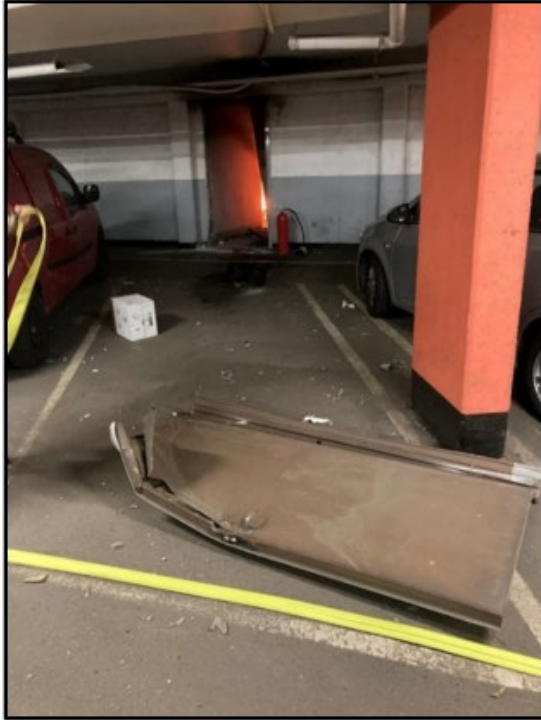
Figur 16 visar branddörr mellan källare och garage som tryckts ut ett antal meter i garaget. Källa RSG

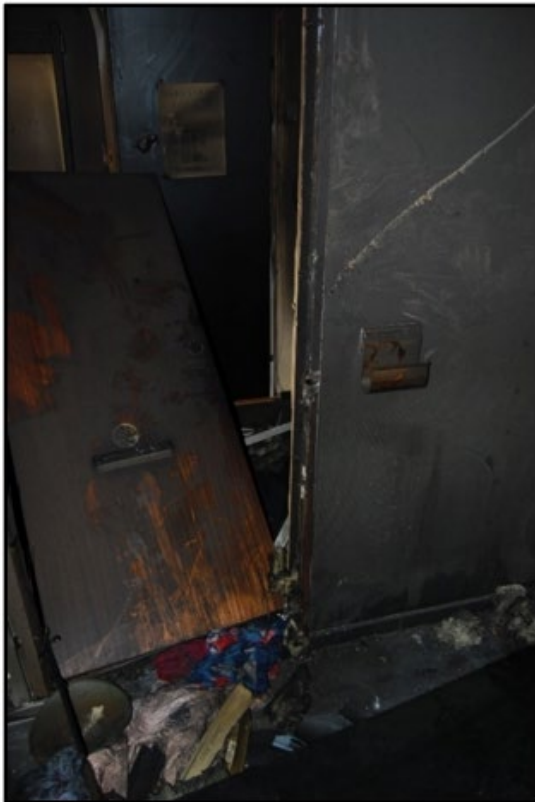
I trapphus 22 fortplantade sig tryckvågen både i trapphuset och i hisschaktet varpå hissdörrarna på samtliga våningsplan ovanför påverkades eller trycktes ut. Även en glasruta i entrédörren till innergården trycktes ut. Tre lägenhetsdörrar fördelade på olika plan trycktes in i lägenheterna (Figur 17).

Figur 17 visar intryckt lägenhetsdörr i trapphus 22. Källa RSG

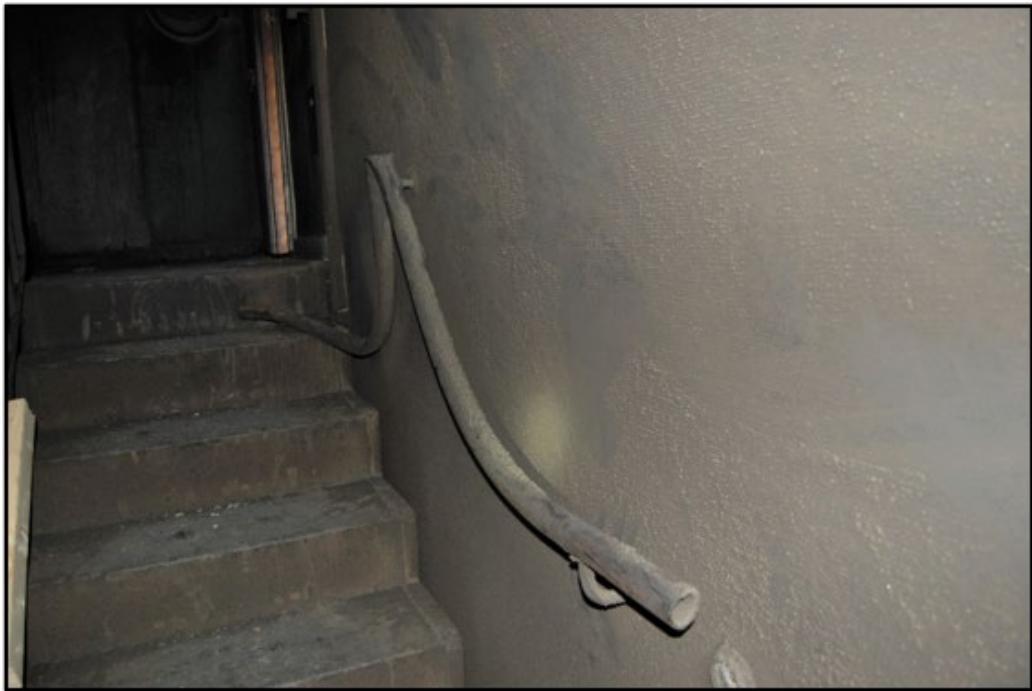
Värst drabbat av tryckvågen var trapphus 22. I de övriga trapphusen kunde påverkan av tryckvågen mest ses i form av buktande väggar i lättbetong eller gips. Branden påverkade trapphus 22 mest och värmen medförde bland annat att trappträcken i metall smälte och hängde i bågar i sina fästen (Figur 18). Rök och värme påverkade även de andra två trapphusen. Då tryckvågen satte det byggnadstekniska brandskyddet delvis ur spel kunde branden utvecklas på ett mycket ovanligt och kraftigt sätt. Skadorna efter explosionen medverkade till att branden fick fri tillgång till luft via gatuentrén och garaget. Röken och värmen kunde obehindrat, som i en skorsten, passera via hisschaktet och trapphusen sedan ut genom några lägenhetsfönster som stod öppna.

Figur 18 visar värmepåverkat trappträcke i trapphus 22. Källa RSG

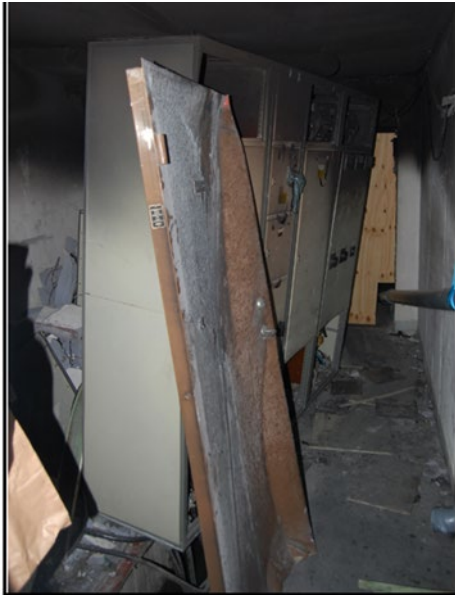
De konstaterade snabbt att det bland annat brann i en del källarförråd samt att en el-central hade vält och att det där hängde en del nedfallna kablar (Figur 23, 24).

Figur 23 visar den elcentral som delvis blockerade ingången till källarutrymmet. På andra sidan den plywood-försedda öppningen finns parkeringsgaraget. Dörren på bilden har ställts dit efter branden. Källa RSG

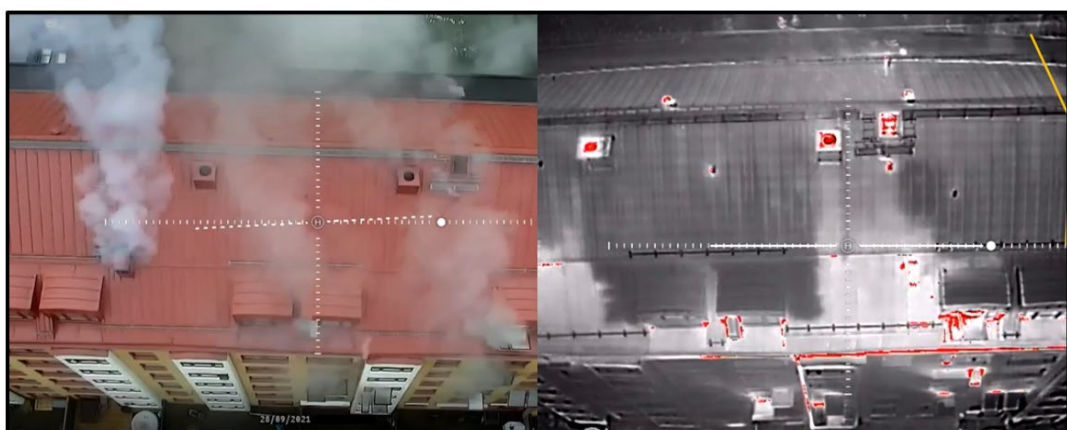
Figur 25 visar vad användandet av UAS kunde förmedla till RL. Bilden till höger visar att de varma områdena i synnerhet återfanns runt ventilationsöppningar, Man kunde ej se någon generell värmeökning över hela takkonstruktionen. Källa RSG

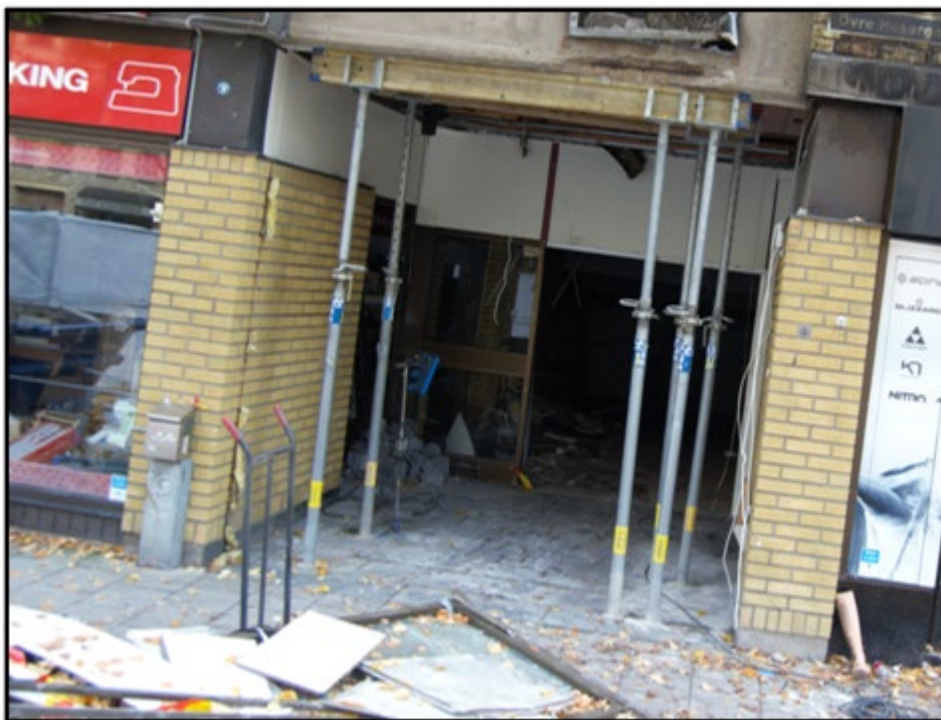
Figur 27 visar entrén med stämp, Källa RSG

Vid personalavlösning ca kl. 07:30 frågade den avlösande styrkeledaren från Mölndal om de skulle ta med RTR-containern men även denna gång blev svaret från ledningscentralen nej. De åkte till platsen. Väl där, vid överlämningen, diskuterade de fördelarna med att ha containern på plats då det är en mycket stor verktygslåda att ha som resurs. En brandman som varit hos tandläkaren och kom till stationen lite senare tog med RTR-containern ut till platsen då han körde dit efter att storsektorchefen framsida begärde ut den. Storsektorchefen framsidas placering är på Mölndals brandstation och hade därmed god kännedom om RTR-enheten. Han efterfrågade även personalresurser till den och det beslutades att skaffa fram personal till detta. Klockan 12 var den personalen på plats och var insatsklara. De fick som första uppgift att vara polisens bombgrupp behjälpliga. Stämp ur containern användes senare för att säkra den gemensamma entrén och en betongbalk inne i sportaffären (Figur 27).
