Brandförsvaret
Olycksutredning

Diarienummer:
RÄN-2022-00075

Olycksutredning

Brand i byggnad, [REDACTED], Uppsala

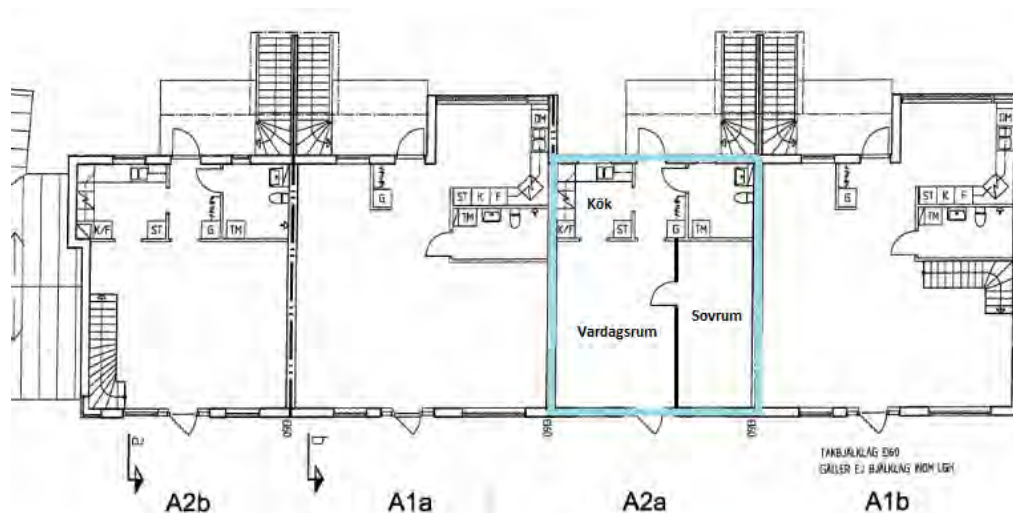
Figur 1 Ritning över lägenheten, inringad i blått

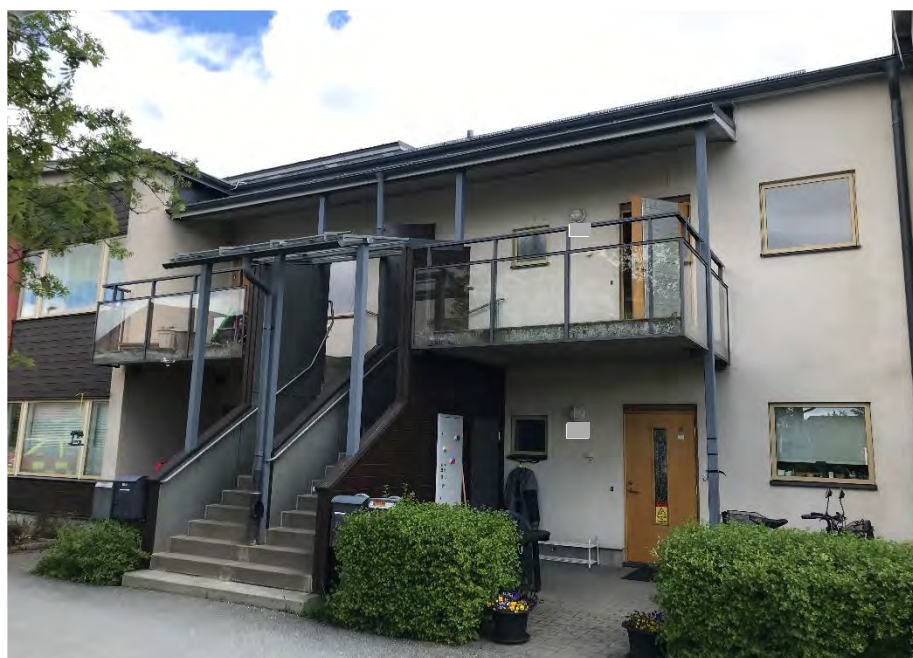
Figur 2 Byggnadens framsida

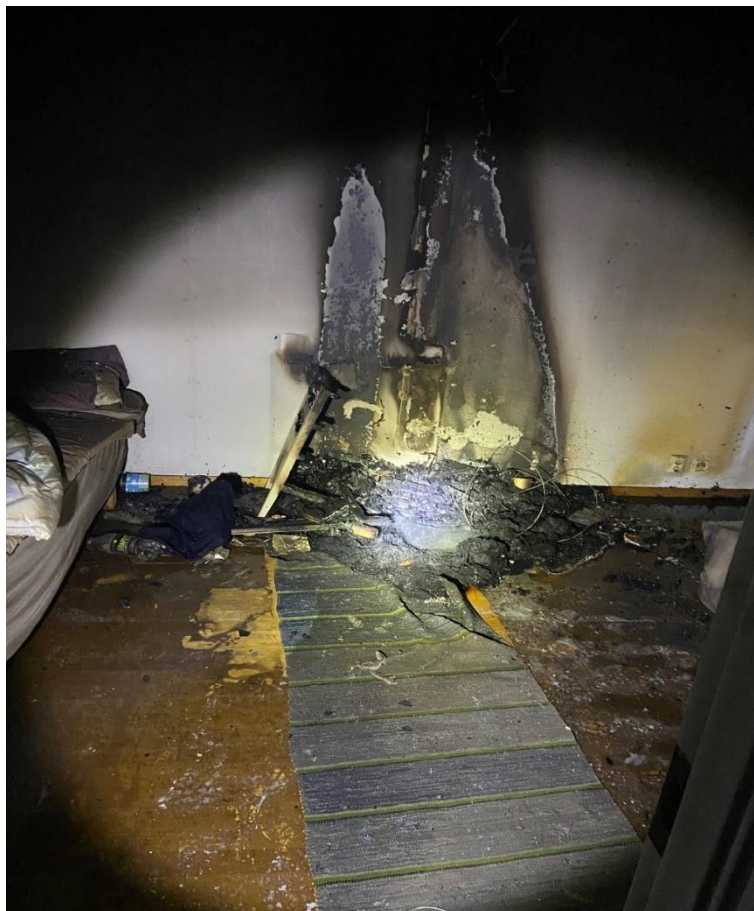
I lägenheten observerades att brandskadorna var koncentrerade till platsen där sängbordet hade stått. Varken sängen eller andra möbler i sovrummet fick några större brandskador.

Figur 3 Brand- och sotskador på vägg samt rester av sängbordet

Primärbrandområdet bedöms vara på eller i sängbordet som stod invid sängen. Orsaken till branden är okänd, det enda som kan konstateras är att den inte uppkommit av något elfel då inga elektriska installationer hittades i området där branden startade.

Den omkomne [REDACTED] var rökare vilket skulle kunna vara en orsak till att branden startade, en annan orsak skulle kunna vara levande ljus. Dock hittades varken askkopp eller ljusstake i brandresterna vilket innebär att brandorsaken förblir okänd.

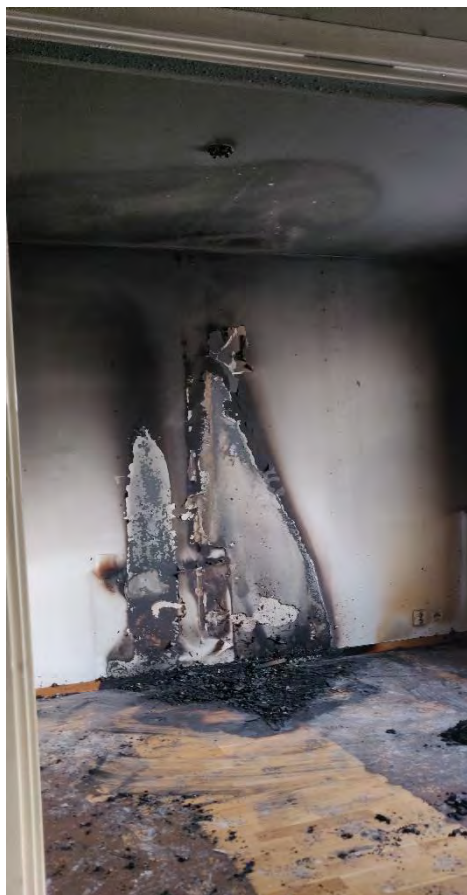
Figur 4 brand- och sotskador på vägg och tak

Vid brandförsvarets inträngning i lägenheten konstaterades att lägenheten var stumfylld med brandrök. Branden som rökdykarna hittade var inte särskilt omfattande och var koncentrerad till sängbordet. De brandskador och brandmönster som finns ovan sängbordet på väggen och i taket talar för att branden hade varit större än vad den var då rökdykarna kom dit. Att branden blev så pass begränsad och inte spridit sig, framförallt till sängen, bedöms bero på syrebrist. Innerrutan på sovrumsfönstret hade spruckit av värmen vilket förstärker rökdykarnas uppfattning om att det var stumfyllt med rök i lägenheten. Om rutan hade spruckit hade brandförloppet troligtvis blivit betydligt värre.

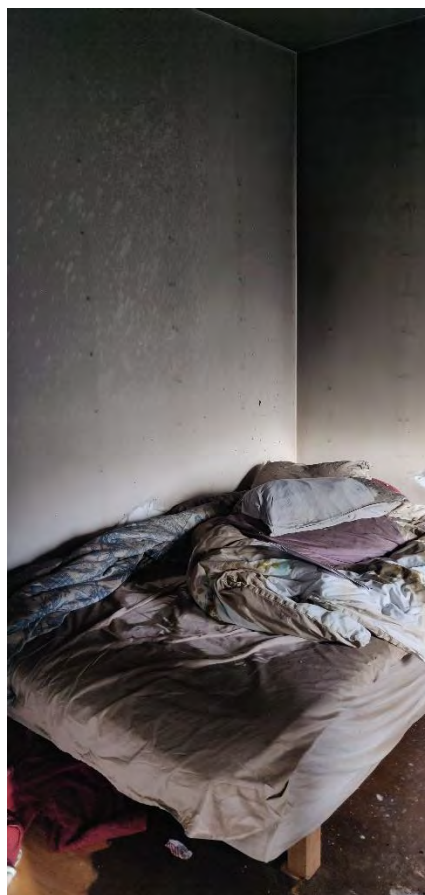
Figur 5 brand- och sotskador på vägg och tak

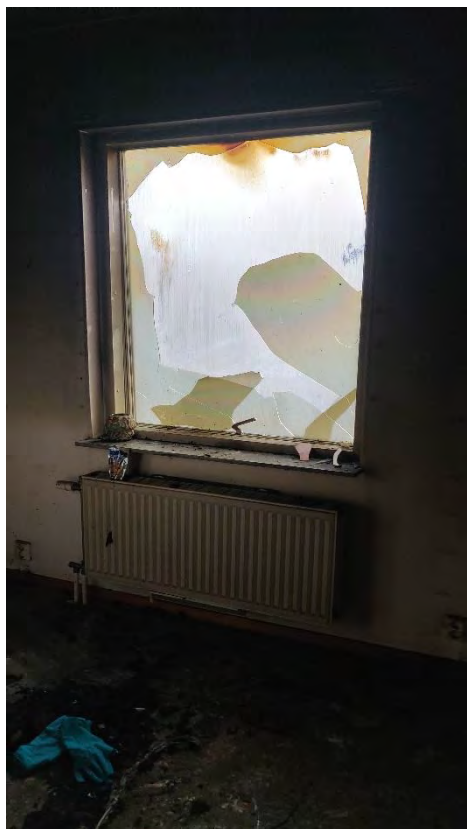
Figur 6 Sovrumsfönstret. Det innersta glaset har spruckit av värmen

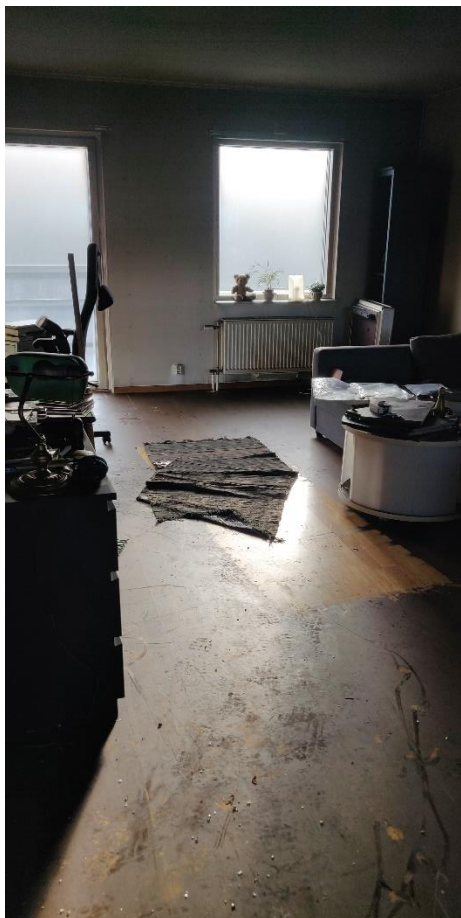
Figur 8 Sotskador i vardagsrum

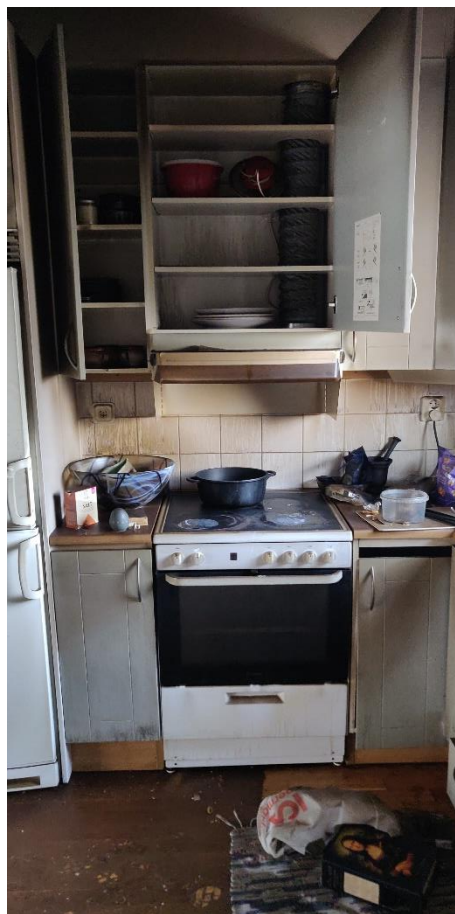
Figur 9 Sotskador i kök

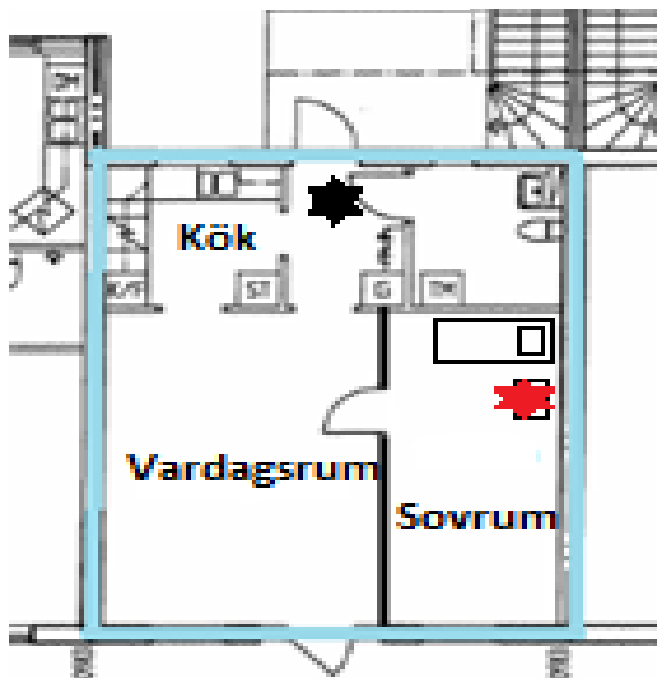
Figur 10 Förstoring av aktuell lägenhet med röd markering vid de kraftigaste brandskadorna och svart markering där personen hittades
