OLYCKSUTREDNING

BRAND I BYGGNAD, [REDACTED], MALMÖ

2022-09-08

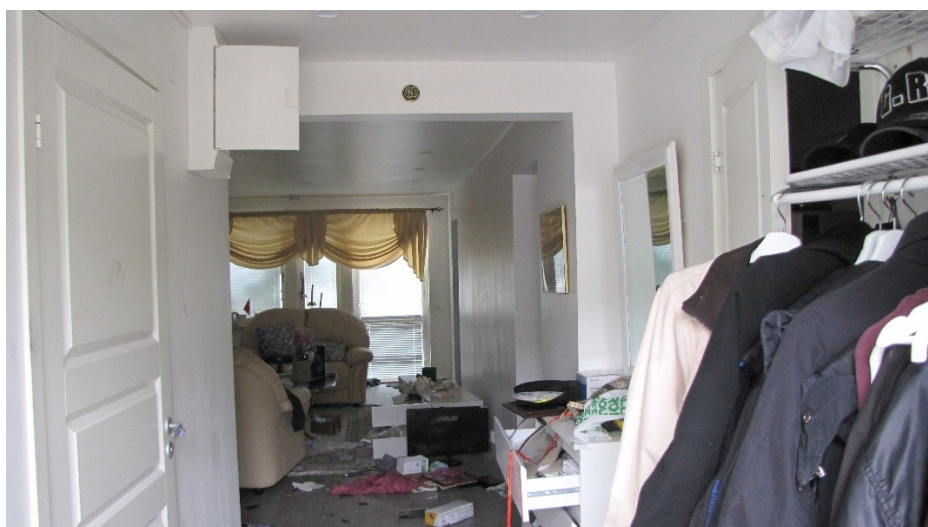
Figur1. Bottenvåning med hall och vardagsrum. På våningen fanns en monterad brandvarnare som inte fungerade. Hela bottenvåningen rökskadades.

Branden hade troligen pågått en längre tid för att sedan gå ner i intensitet på grund av för lite tillgång till syre, vilket styrks av brandskadorna. I lägenheten saknades fungerande brandvarnare (figur 1 & 2). Branden bedöms ha startat i sängen som var placerad närmast fönstret (figur 3). I den del av rummet där branden troligen har startat fanns det också elektrisk utrustning. Bedömningen av brandskadorna i sovrummets visar på att det inte är troligt att denna elektriska utrustning har startat branden. Däremot hittades flertalet cigaretter och cigarettfimpar i en askkopp i sängen närmast fönstret (figur 4).

Fastighetsägaren rekommenderas i sin underhållsplan för fastigheten att planera in när brandvarnare bör bytas ut. Normalt rekommenderad livslängd på brandvarnare är cirka 8-10 år.

För att förvissa sig om att det i bostäderna finns fungerande brandvarnare över tid kan fastighetsägaren även vara behjälplig med att kontrollera så att det finns fungerande brandvarnare i samtliga lägenheter. Ett exempel på när fastighetsägaren kan bistå med kontroll/utbyte av brandvarnare är vid den regelbundna OVK-kontrollen.

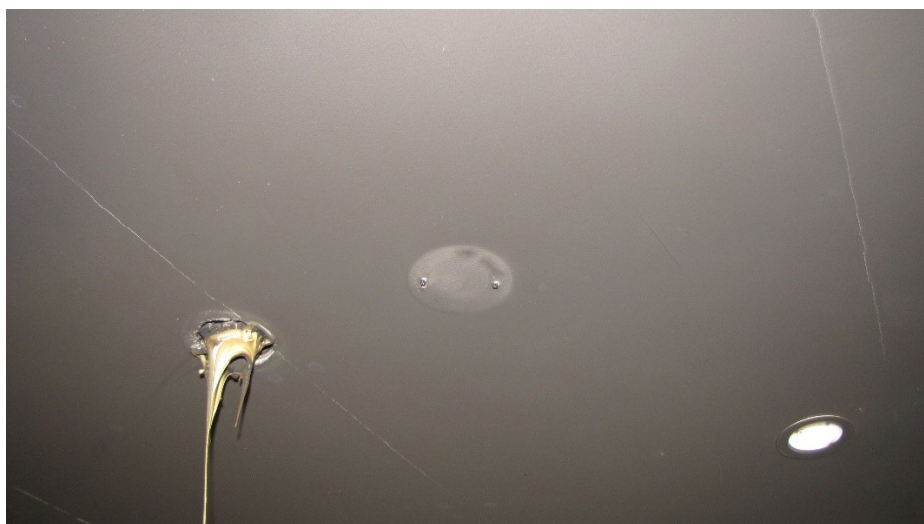
Figur 2. Taket i hallen på andra våningen där det tidigare troligen suttit en brandvarnare. Hela andra våningen sot- och rökskadades.

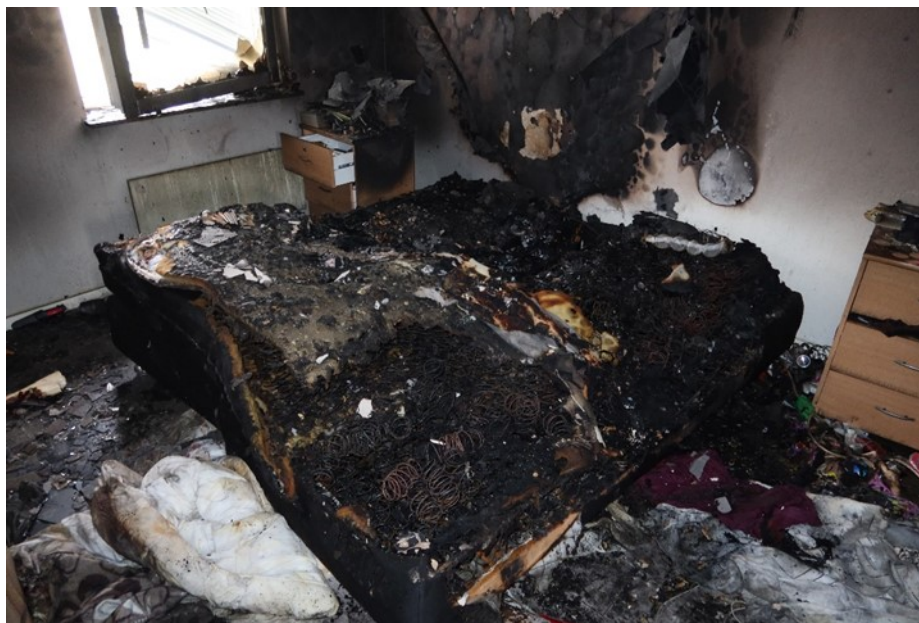
Figur 3. Sovrummet på andra våningen där den avlidna personen påträffades. Brandskador i säng och på väggar.

Det går inte med säkerhet att fastställa vad det är som orsakat branden. Utredarna bedömer att det troligaste scenariot är att glödande cigarett eller öppen låga har hanterats ovarsamt på sådant sätt att sängen antänts.

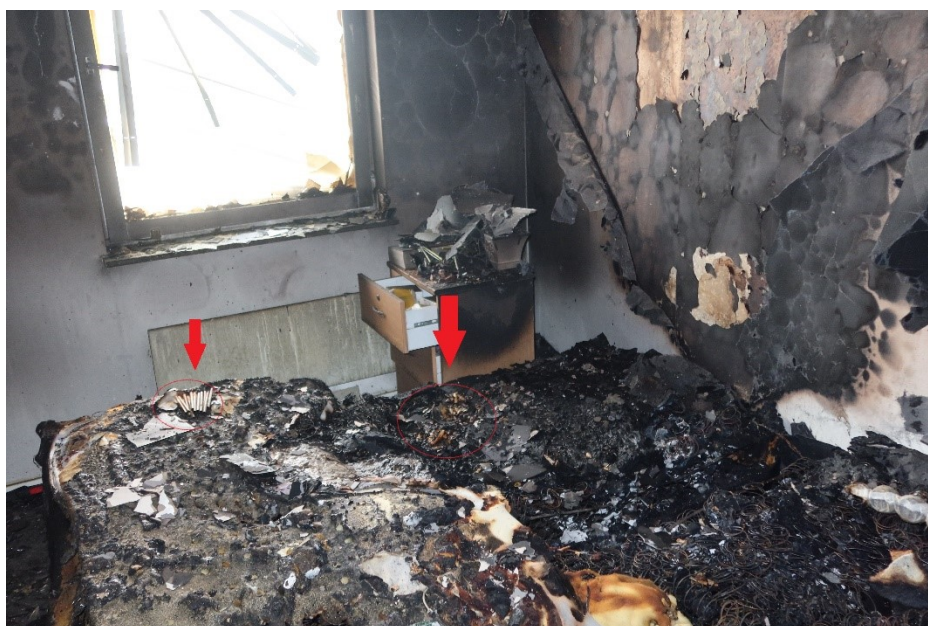
Figur 4. I sängen hittades lösa cigaretter och ett askfat med fimpar.

Brandorsaken har inte gått att fastställa men en möjlig orsak till att branden startade skulle kunna vara ovarsam hantering av cigarett eller öppen låga.
