Olycksutredning

Brand i byggnad på [REDACTED],
Gävle kommun.

2022-02-11

Diarienummer
2022-000157

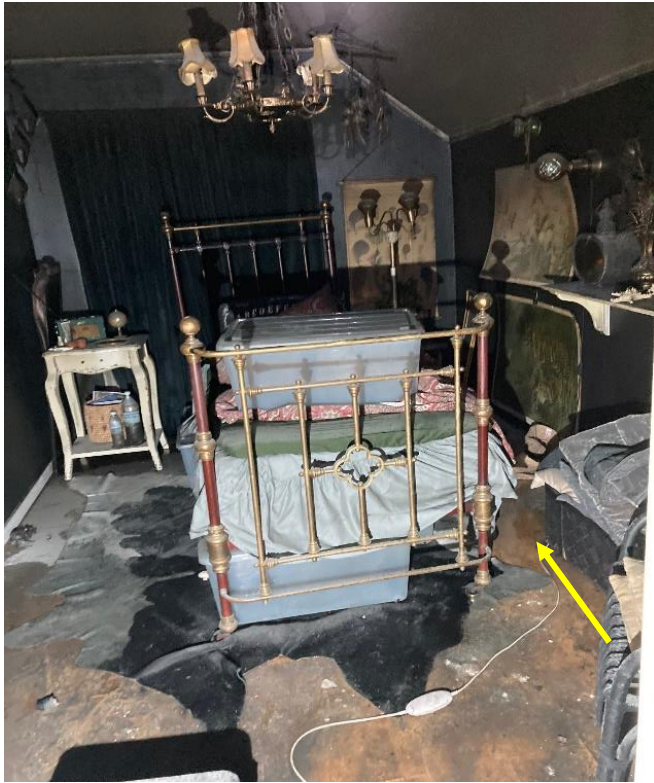
██████████ hittas på golvet i lägenhetens sovrum som är i direkt anslutning till köket (se bild 1 och 2).

BILD 1: Gula pilen visar platsen där ██████████ hittas.

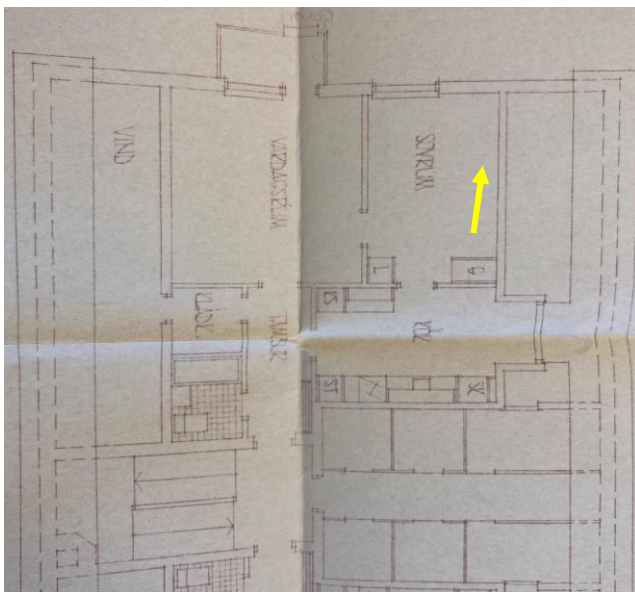
BILD 2: Visar en ritning på lägenheten och gula pilen visar platsen där ██████████ hittas.

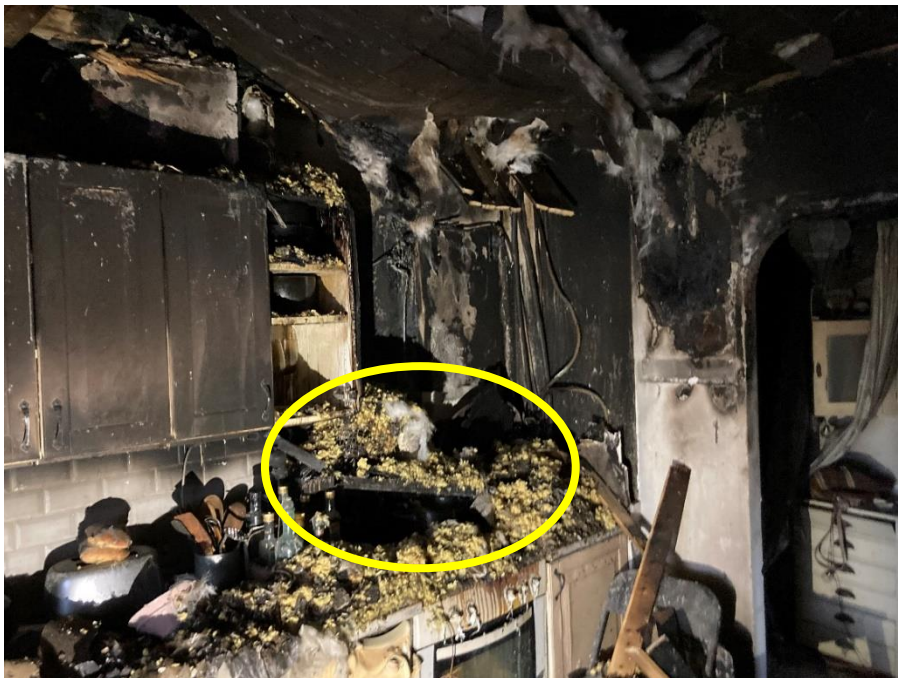
Den direkta brandorsaken är att en brand startar i en kastrull på spisen i köket.

Primärt brandstartsområde är ovanpå spisen (se bild 1).

Delar av spisen skickades till polisens NFC (Nationellt forensiskt centrum) för en utredning om spisen varit påslagen, vilken platta som varit på och vilken effekt. Utredningen visade att spisen varit på och en spisplatta var påslagen på högsta effekt. Spisplattan stod det en stor kastrull på med matolja. På och runt spishällen finns rester av oljan och det är låga brandskador (se bild 2).

BILD 2: Gula cirkeln Visar det primära brandstartsområdet.

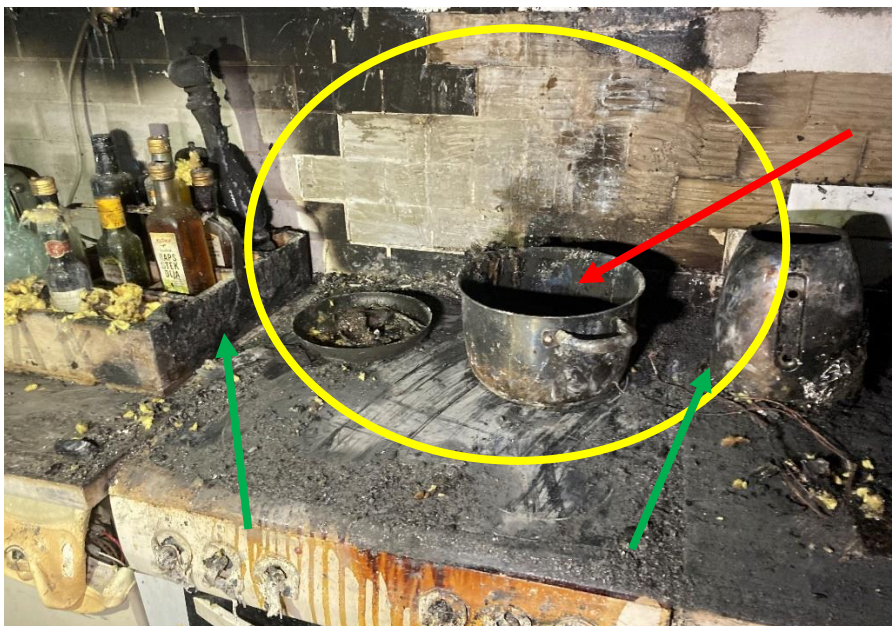
BILD 3: Gula cirkeln visar det primära brandstartsområdet. Röda pilen visar kastrullen som innehöll matolja och som stod på plattan som var påslagen på högsta effekt. Gröna pilarna visar de brandskador som finns i höjd med spishällen.

Bakomliggande orsaker till branden är troligen att personen som omkommer har påbörjat matlagning men sedan glömt bort den påslagna spisplattan.
