Brand i restaurangkök

Lysekils kommun

G2021.122282

Diarienummer: 2021-000933

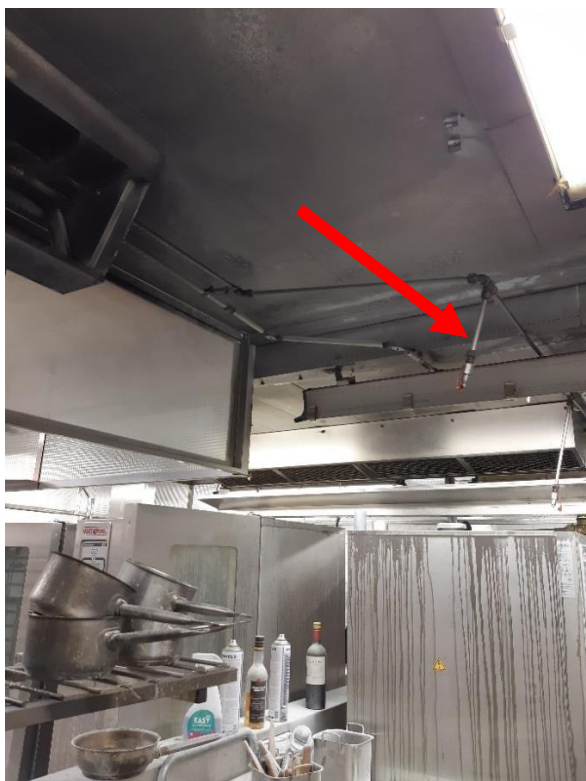
Vid platsbesöket noterades att två av munstyckena inte var optimalt placerade, se bild 1. Vid intervju med personal framkom att köket till viss del byggdes om för några år sedan. Munstyckena till Ansulexanläggningen anpassades dock inte till den nya utformningen vilket innebar att släckmedlet inte träffade den brinnande oljan.

I besiktningsprotokoll från besiktningsföretaget daterad 2021-02-24 finns en kvarstående anmärkning på släckanläggningen i restaurangköket: ”anläggningen byggs om efter ombyggnad, flera munstycken flyttas”.

Bild 1. Pilen visar felriktat munstycke.

Den direkta orsaken till detta var att munstycken var felriktade munstycken. Köket hade byggts om och tillagningsytor flyttats men munstyckena blev kvar i samma position vilket innebar att släckmedlet inte träffade branden i kastrullen.

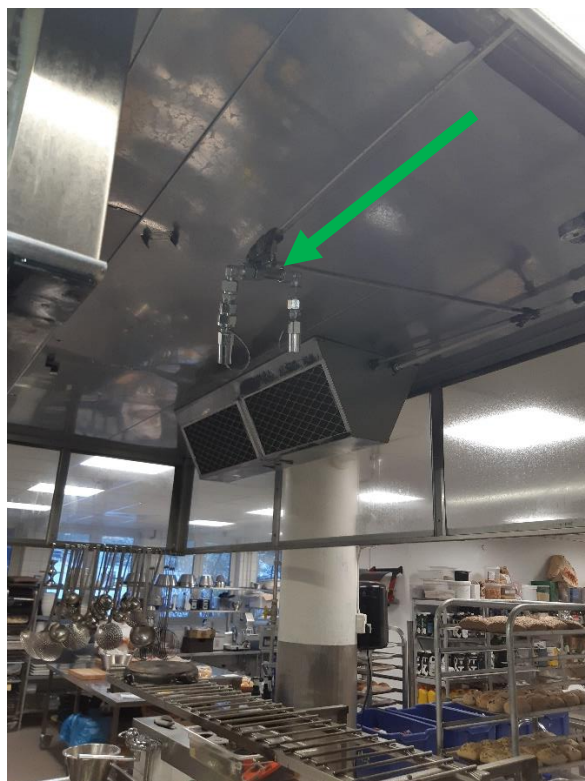
Vid utredarens andra platsbesök hade munstycken ändrats så att de riktats åt rätt håll se bild 2.

Bild 2. Nya rättriiktade munstycken.

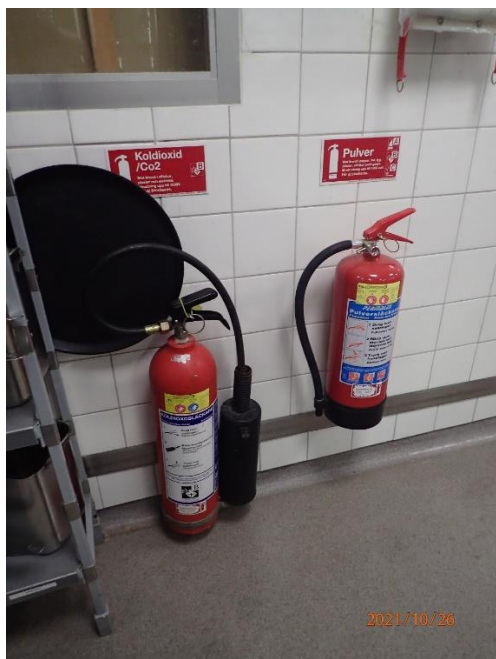
1. I ovan nämnda besiktningsprotokoll noteras att gasoltillförseln inte stängs av automatiskt när Ansulexsystemet aktiveras. Funktionen ska enligt upprättad brandskyddsdokumentation daterad 2009-02-09 finnas.
2. Vid släckningen användes en pulversläckare. Vid platsbesök noterades att det hängde en CO₂-släckare bredvid pulversläckaren. Se bild 3. Om den använts i stället för pulversläckaren hade saneringsbehovet efter branden minskat. Primärt är ändå att branden släcktes oavsett val av släckmedel.

Bild 3. Handbrandsläckare i restaurangköket.
