Olycksutredning brand i byggnad

██████████ i Hörby

2021-12-20

Räddningstjänsten Skånemitt

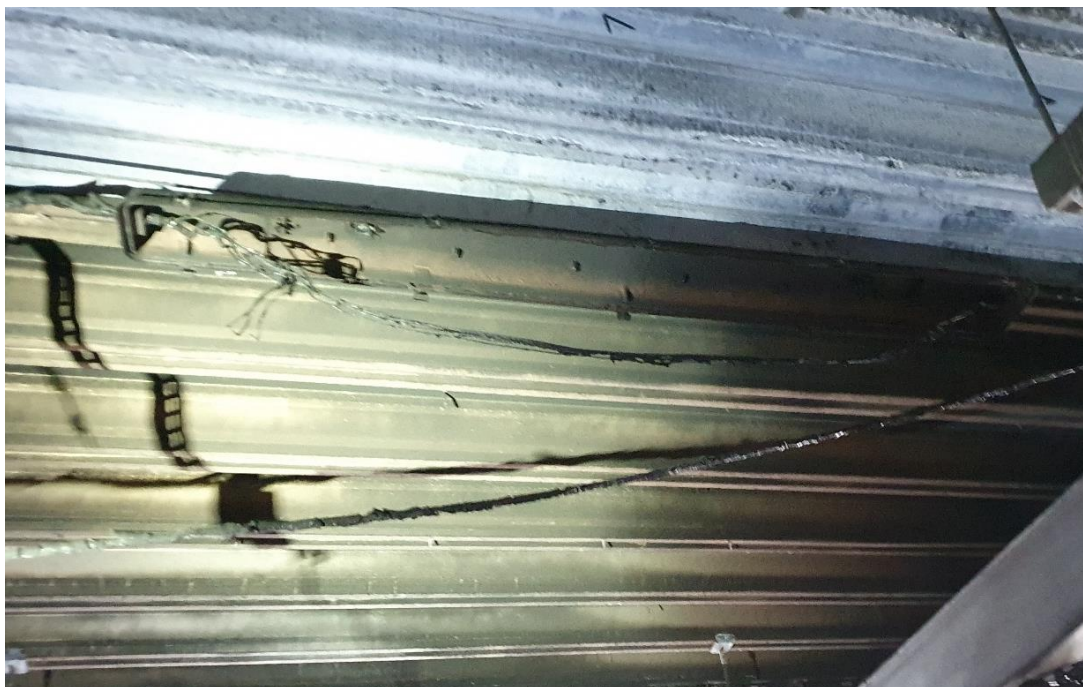
Branden misstänks ha börjat i fårstallets mittendel och brandorsaken misstänks vara en belysningsarmatur som hängde från taket ovanför en av boxarna. Under insatsen konstaterade rökdykare och övrig personal som arbetade med den direkta släckningen att de får som var placerade i mittenboxen var svårt brännskadade. Vid boxarna intill saknade fåren brännskador och framstod istället ha avlidit av rökskador. Cirka tio får längst ifrån hade fortfarande livstecken, men var kraftigt påverkade av röken. Det konstaterades även att lysröret och kåpan till belysningsarmaturen ovanför mittenboxen hade trillat ner i halmen i boxen. Övriga belysningsarmaturer i fårstallet var inte påverkade i samma omfattning. Figur 2 och figur 3 visar olika belysningsarmaturer från fårstallet. Belysningsarmaturen i figur 2 var den som var mest brandpåverkad och misstänks ha orsakat branden.

Figur 2. Resterna av den värst brandpåverkade belysningsarmaturen. Bild tagen vid återbesök.

Med bakgrund av fårens och belysningsarmaturernas skador framstår det som att branden uppstått i belysningsarmaturen ovanför fårstallets mittenbox, vilken sedan har fallit ned och antänt halmen i boxen. Därefter misstänks branden ha haft ett snabbt förlopp och snabb vidare spridning i halmen.

RSM kan inte utesluta att branden uppstått på något annat sätt, men har inte heller kunnat finna någon annan potentiell brandorsak. Lysröret var enligt verksamheten ett LED-lysrör med en armatur avsedd för LED-belysning. Det kan anses försvåra analysen av brandorsak, eftersom LED-lysrör normalt inte avger värme på samma sätt som vanliga lysrör och brandrisken för LED-lysrör därför anses låg.

- Branden som inträffade på kvällen den 20/12-2021 bedöms sannolikt ha orsakats av något fel på en belysningsarmatur ovanför en box i mitten av fårstallet. Armatyren misstänks ha fallit ned i boxen och antänt halm. Med hjälp av videoövervakning har det kunnat uteslutas att branden varit anlagd, men brandorsaken har inte kunnat fastställas. RSM kan inte utesluta att branden orsakats av något annat än belysningsarmaturen, då teknisk undersökning ej har genomförts.

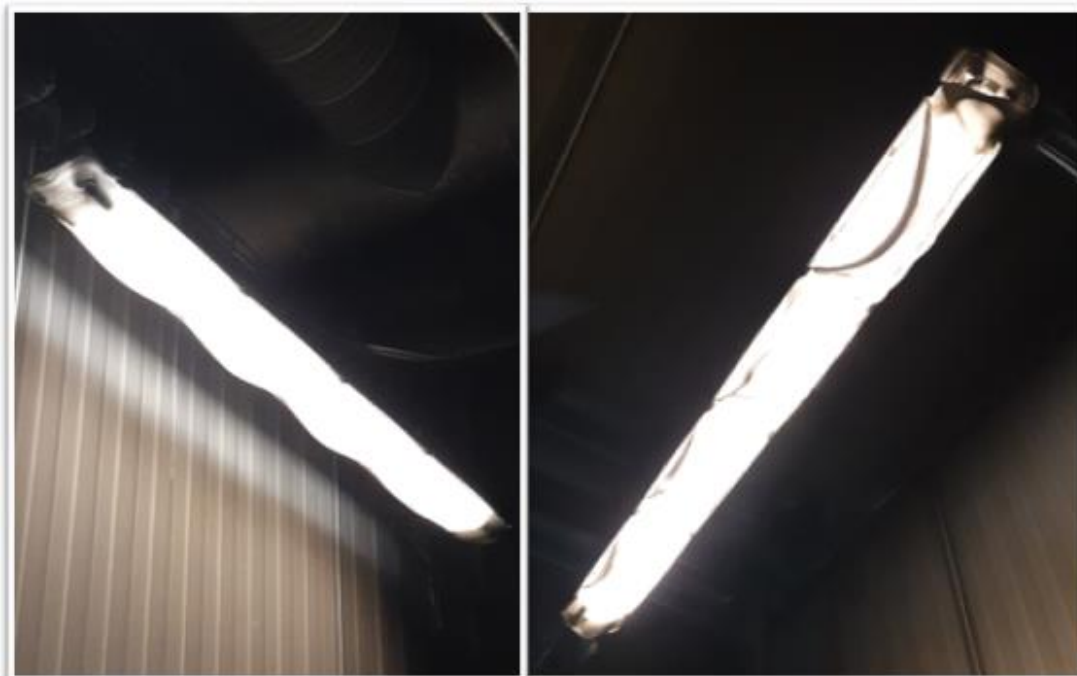
Figur 3. Exempel på andra, mindre brandpåverkade, belysningsarmaturer i fårstallet. Bilder tagna under insatsens genomförande.

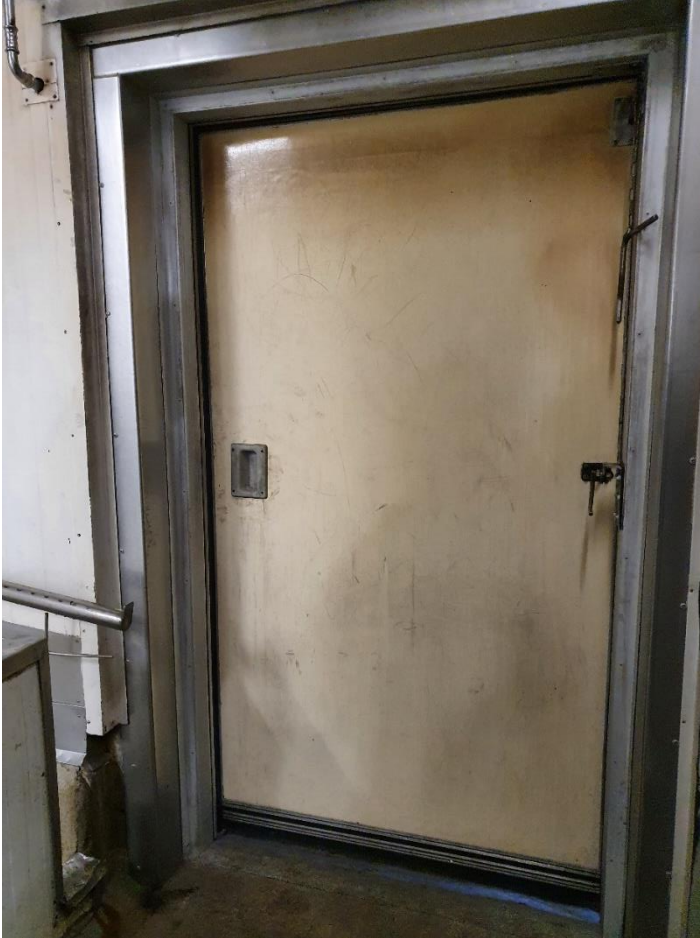
Via videoövervakningen kunde det konstateras att brandförloppet gått mycket snabbt och att de brandhärjade lokalerna rökfylldes inom några minuter. Tidigt i räddningsinsatsen konstateras det att stora delar av byggnaden är rökfyllda och den täta röken försvårar lokaliseringen av branden. Under insatsen ser räddningstjänsten att dörren mellan fårstallet och övriga delar av slakteriet står helt öppen. Därifrån är det naturligt öppet in till stora delar av slakteriet samt direkt till nötkreaturens stall. I figur 4 och figur 5 syns den aktuella dörren från olika vinklar och i stängt respektive öppet läge.

Vid det efterföljande tillsyns- och utredningsbesöket konstateras att den aktuella dörren är en massiv skjutdörr. Dörren är inte brandklassad. Räddningstjänsten bedömer att dörren har en sådan konstruktion och är monterad på väggen på ett sådant sätt att man hade kunnat förväntat sig att den hade stått emot brand och rök förhållandevis bra om den varit ordentligt stängd, iallafall så att den slutliga rökspridningen hade blivit betydligt mindre omfattande. Dörren är inte monterad i en brandklassad vägg och precis intill väggen finns exempelvis otäta kabelgenomföringar. Väggen och dörren utgör således ingen brandcellsgräns och är inte heller avsedda att göra det. Ur ett brandskyddsperspektiv fanns det därför inga krav på, eller någon förväntan om, att dörren skulle varit stängd vid tillfället för branden. Det kan konstateras att om den hade varit stängd så hade rökspridningen blivit mindre omfattande, men även då hade viss rökspridning till övriga lokaler skett till följd av naturliga otätheter i dörren och väggen.

Figur 4. Dörren mellan fårstallet och övriga delar av slakteriet, sedd i stängt läge inifrån slakteriet med fårstallet bakom dörren. Bilden tagen vid återbesöket.

- Branden orsakade en omfattande rökspridning i slakteriets lokaler. Rökspridningens omfattning hade kunnat begränsas om dörren mellan fårstallet och övriga delar av slakteriet hade varit stängd vid tillfället för branden. Den aktuella dörren utgör dock ingen brandcellsgräns, och det fanns därför inget brandtekniskt krav på att dörren skulle varit stängd. Viss rökspridning hade skett även om dörren varit stängd, eftersom både dörren och väggen som den är placerad i har naturliga otätheter till följd av att det inte är någon brandcellsgräns.

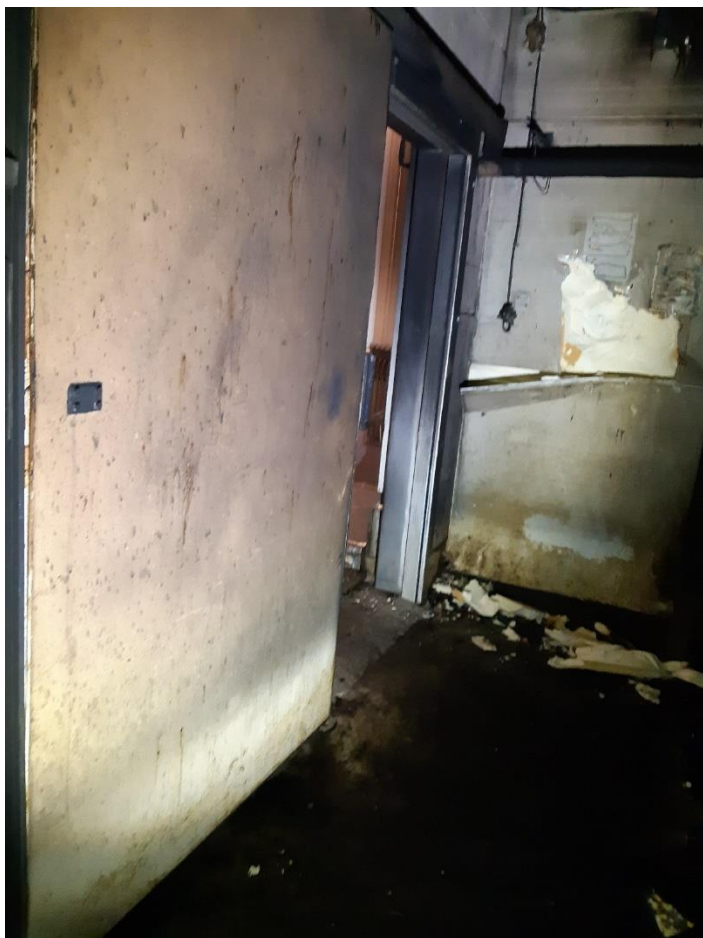
Figur 5. Dörren mellan fårstallet och övriga delar av slakteriet, sedd i öppet läge inifrån fårstallet. Bilden tagen under insatsen.
