Räddningstjänsten  
Östra Götaland

## Olycksundersökning gällande brand på Månstenens förskola, Norrköpings kommun

<b>Händelseadress:</b>	Vilbergsgatan 108
<b>Datum för händelsen</b>	2021-09-29
<b>Ärendenummer</b>	2021/112109
<b>Utredare:</b>	Brandingenjör Leif Stenberg

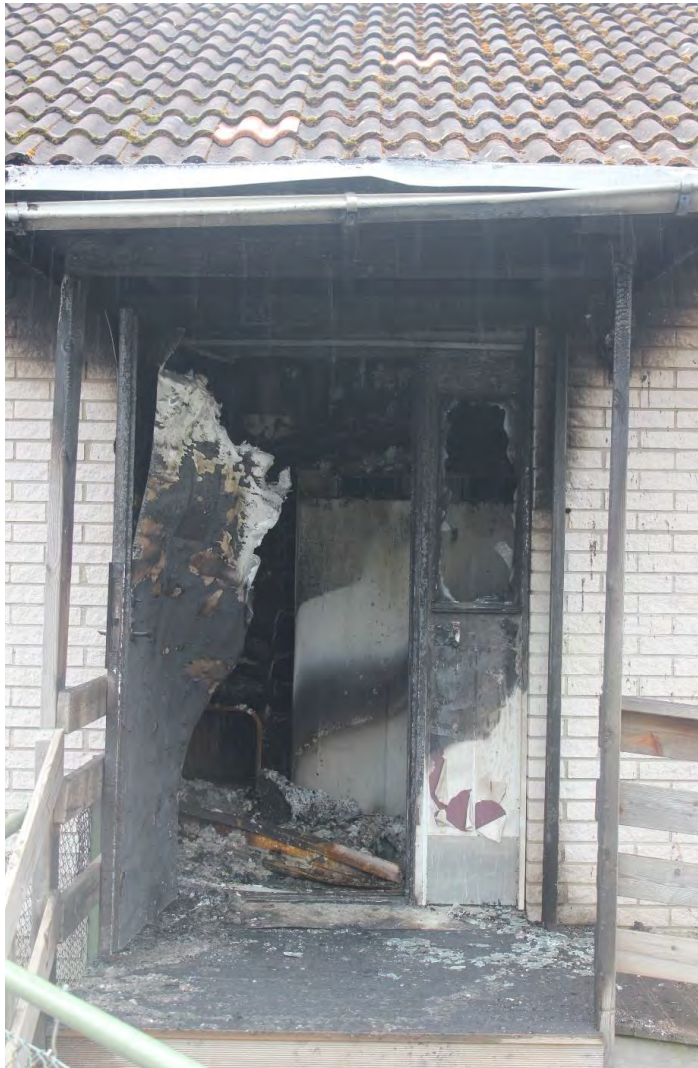
Räddningspersonalens uppgifter och brandplatsundersökningen tyder på att branden har börjat inne i byggnaden. När räddningspersonalen kommer till platsen går de runt byggnaden och ser då att entrédörren i östra delen av byggnaden står vidöppen och att det brinner kraftigt innanför dörren och i hallen, se bild 3. Det har också brunnit igenom taket rakt över detta utrymme. Inga brandhärddar syns på utsidan av byggnaden.

*Bild 3 Östra entrén där det primära brandområdet fanns innanför ytterdörren*

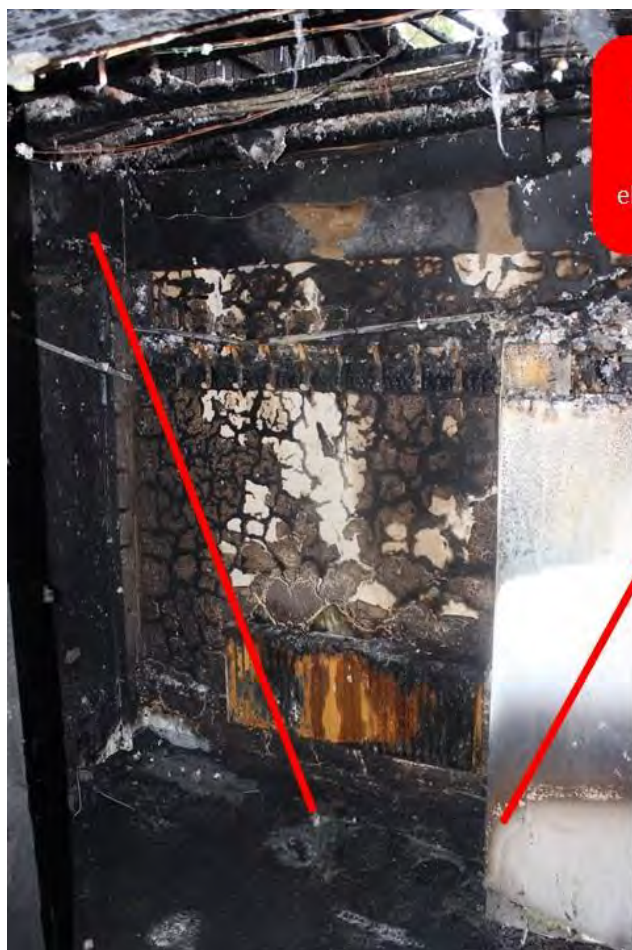
Vid brandplatsundersökningen konstateras att det finns mönster på väggen i hallen som visar att temperaturen varit väldigt hög. Mönstret startar lågt och är format som ett "brand-V" från det vattenburna elementet på väggen, rakt in från entrén i hallen, och sedan vidare uppåt, se bild 4.

I den östra entrén/hallen syns låga brandmönster med en "V-form" vid elementet. Detta bedöms vara primärbrandområde. Ovanför elementet har det hängt en stor volym ytterkläder.

*Bild 4 På väggen ovanför element i hallen syns ett lågt brandmönster (V-format) som visar på att detta varit primärt brandområde.*

Hallen är det rum som uppvisar kraftigast brandskador. Alla brännbara ytor och material ovan golv inom detta rum bedöms ha varit involverade och påverkade av branden. Branden i hallen bedöms ha passerat övertändning och brandskador finns ända ner till golvet. Ovanför det vattenburna elementet i hallen finns det krokar längs hela väggytan och i brandresterna hittas rester av ytterkläder i fleece och vadderade ytterkläder, men också regnkläder i gummi, se bild 5. I hallen finns också rester från skor och ytterligare brandrester runt en pall i trä. Pallen är tydligt bränd både overtill och undertill, vilket också pekar på en låg punkt för förbränning, se bild 6. I de delar av byggnaden som inte rasat ned syns inte några andra liknande låga kraftiga

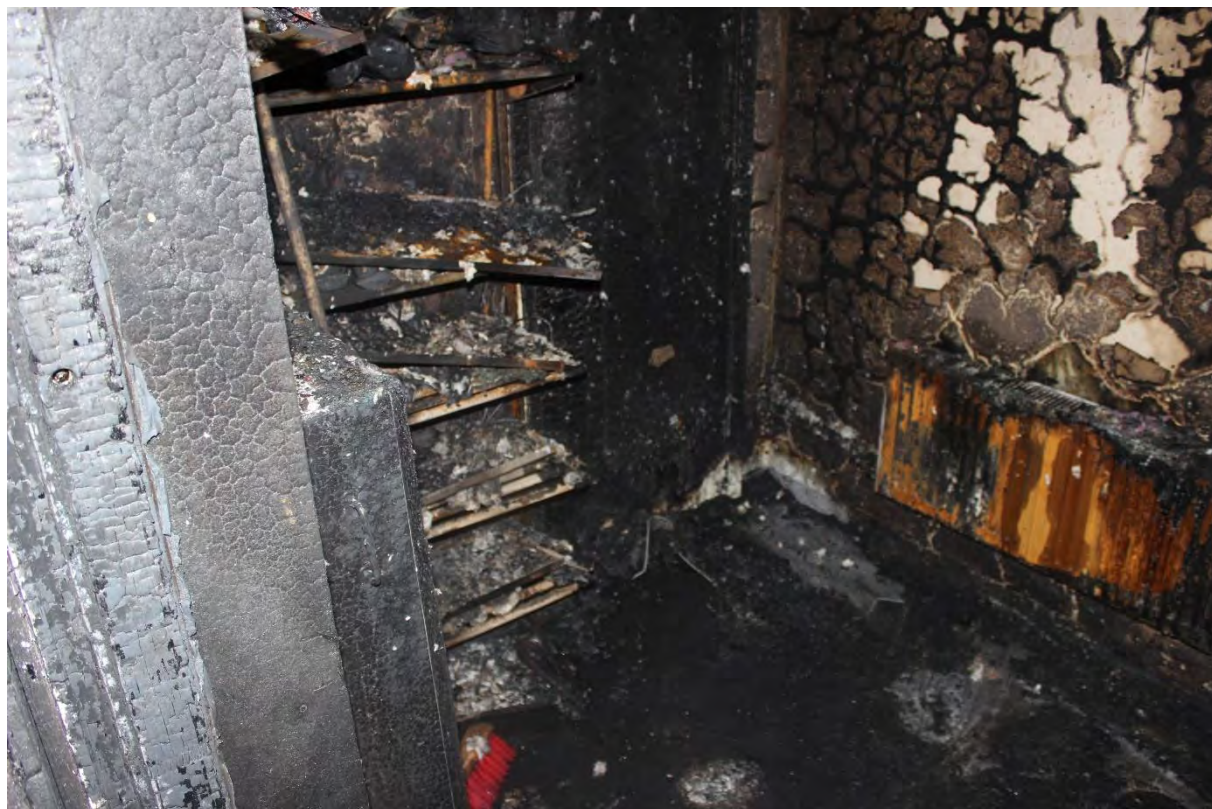
*Bild 5 Brandskador till vänster om det primära brandområdet. I hörnet och framför elementet påträffades det hopsmälta kläder på golvet. På hyllan har det stått skor.*

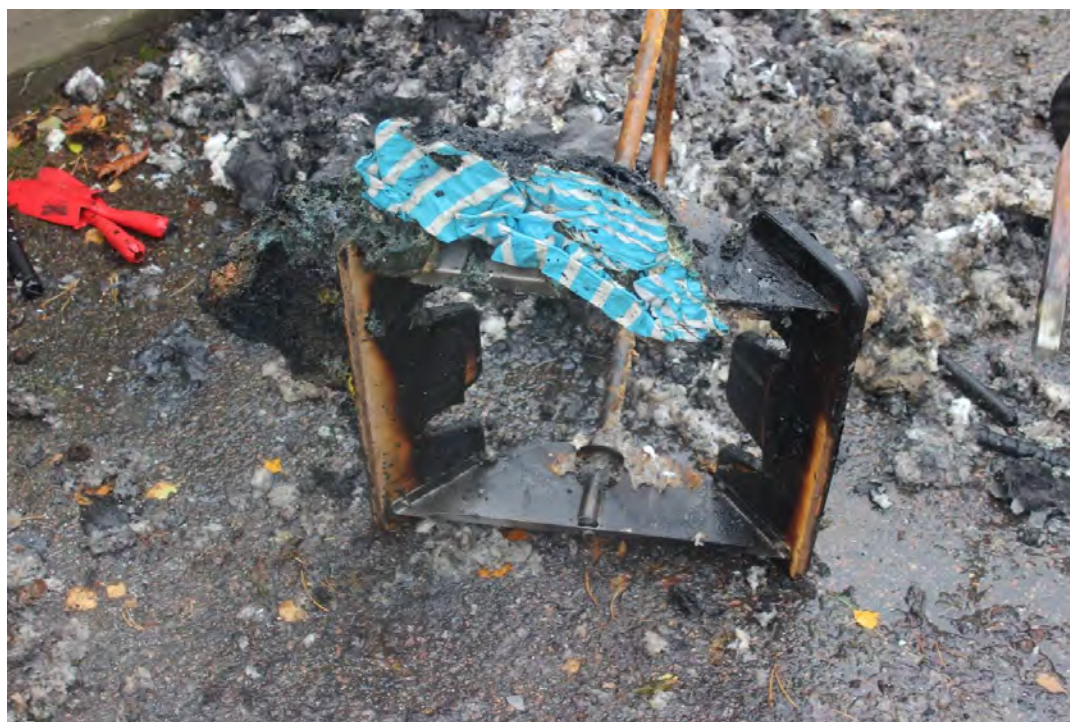
*Bild 6 Rester från ytterkläder samt en pall som fanns i hallen.*

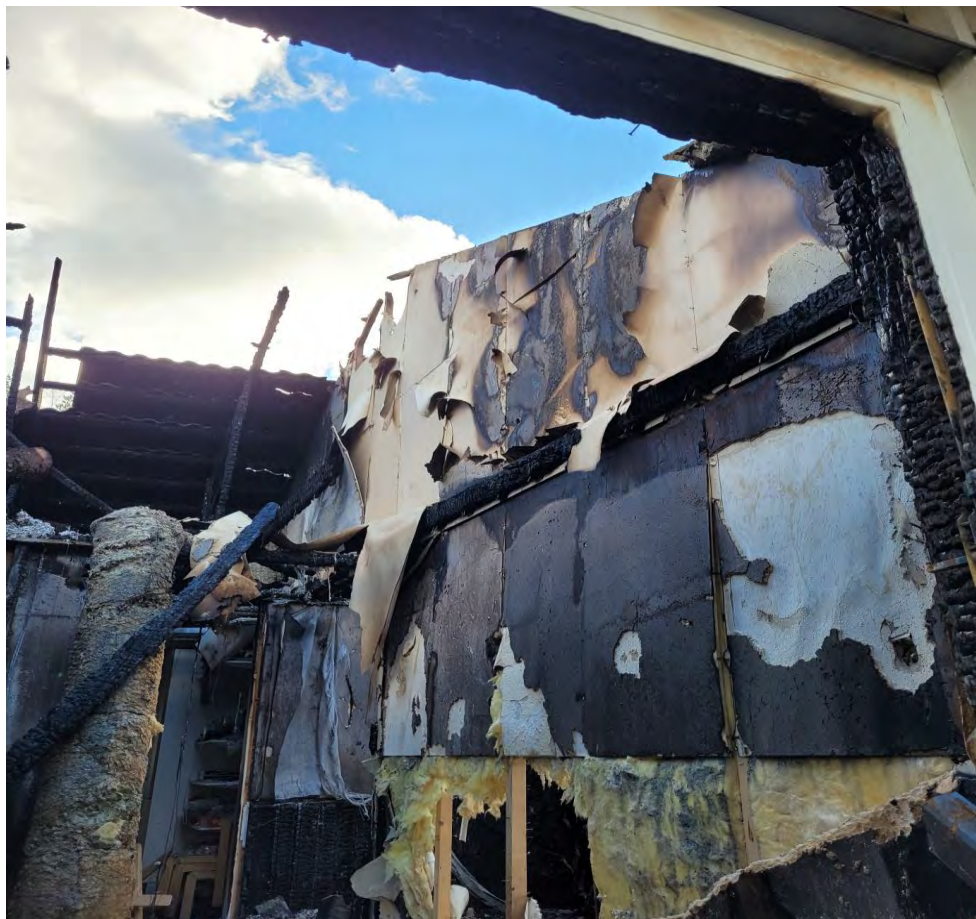
B60, se bild 7. Denna vägg är, i relation till stora delar av den övriga byggnaden, förhållandevis intakt efter branden. Väggen har förmodligen bara begränsat brand- och rökspredningen i begränsad omfattning som bedöms bero på att den i vardera ytterkant vid takfoten har en öppning. Gipsskivorna har där en rak kant på väggen vid öppningen och det syns inte några tecken på att delar av gipsskivorna rasat ned, se bild 8. Väggen har alltså inte varit tät och dessa öppningar bedöms ha medfört att brand- och rökspredning kunnat ske obehindrat förbi väggen. Hade den varit tät och fullt funktionell hade det tagit längre tid för brandspredningen till västra delen av krypvinden eftersom branden då behövt brinna igenom yttertakskonstruktionen eller påverka den avskiljande väggen så mycket att dess avskiljande förmåga upphör.

*Bild 7 Väggen i mitten av byggnaden som gick upp genom vindsutrymmet till yttertaget.*

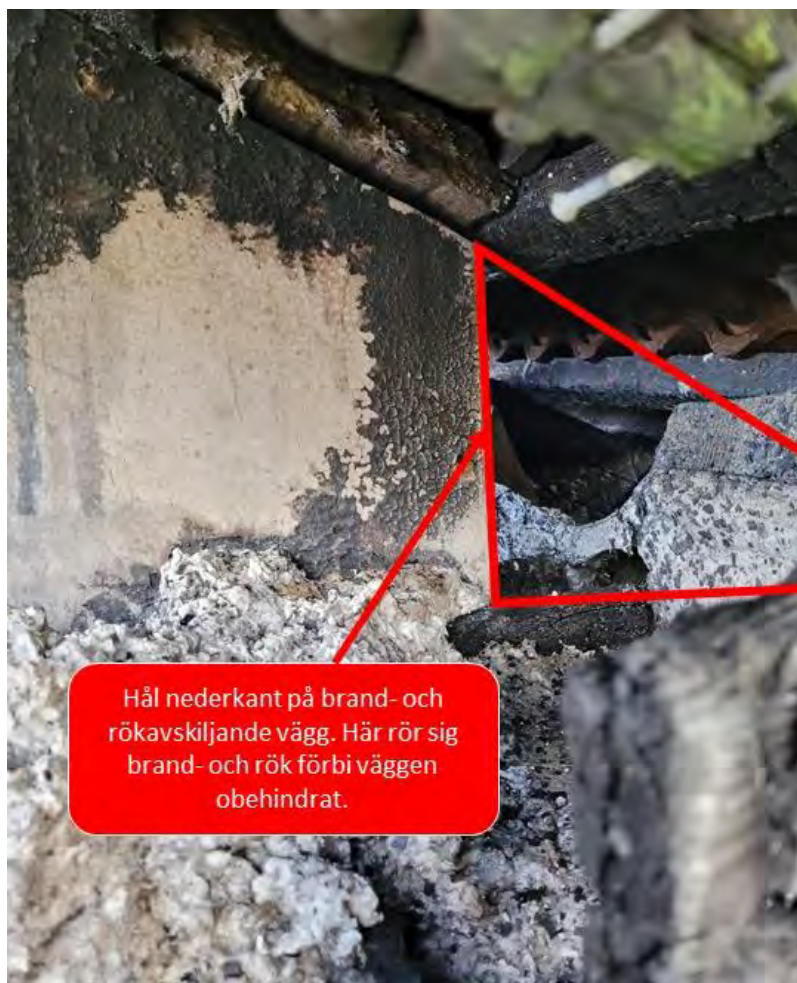
*Bild 8 Nederkanten vid takfoten av den vägg som fanns i mitten av byggnaden. Kanten är rak, det syns inga tecken på att gips brutits eller rasat ned vid branden, utan hålet bedöms ha funnits där vid brandstart.*

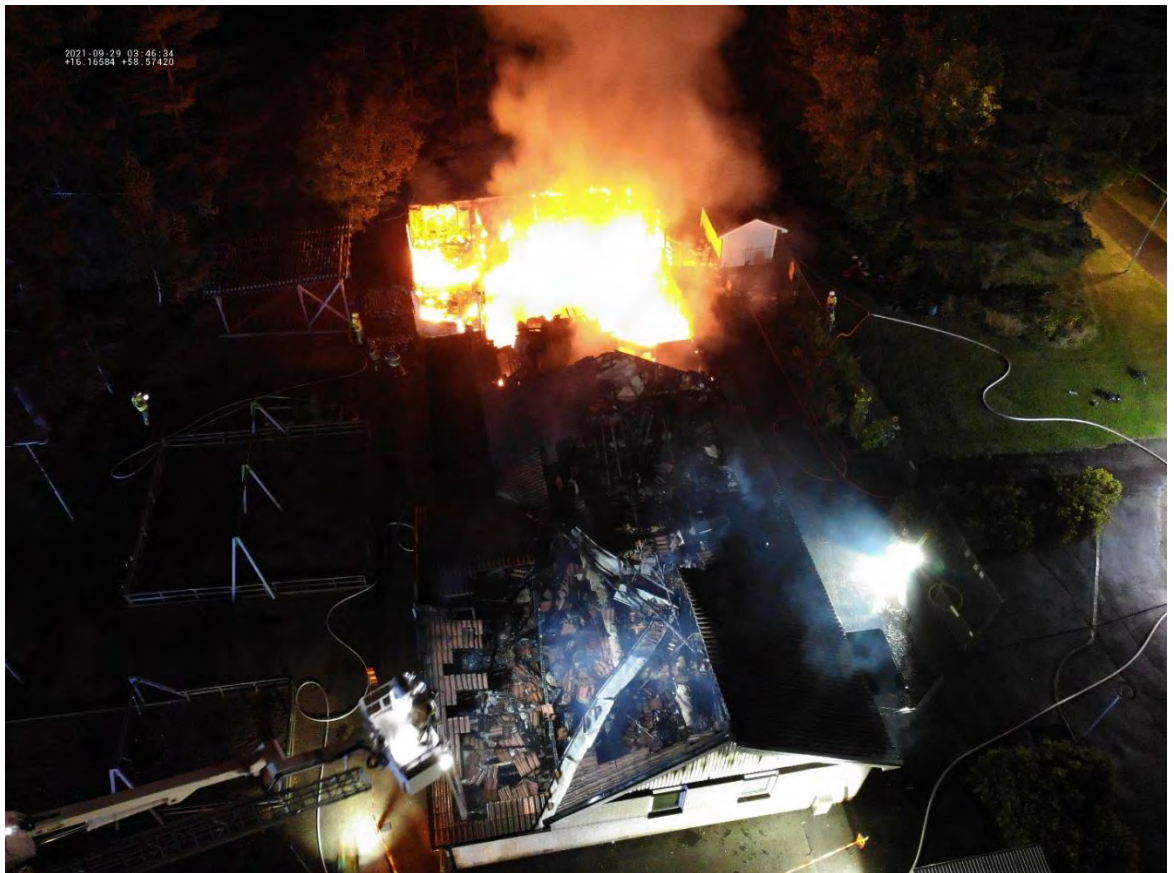
*Bild 9 Västra delen brinner helt och hållet och målet med insatsen blir att säkra östra delen av byggnaden för polisens undersökning.*

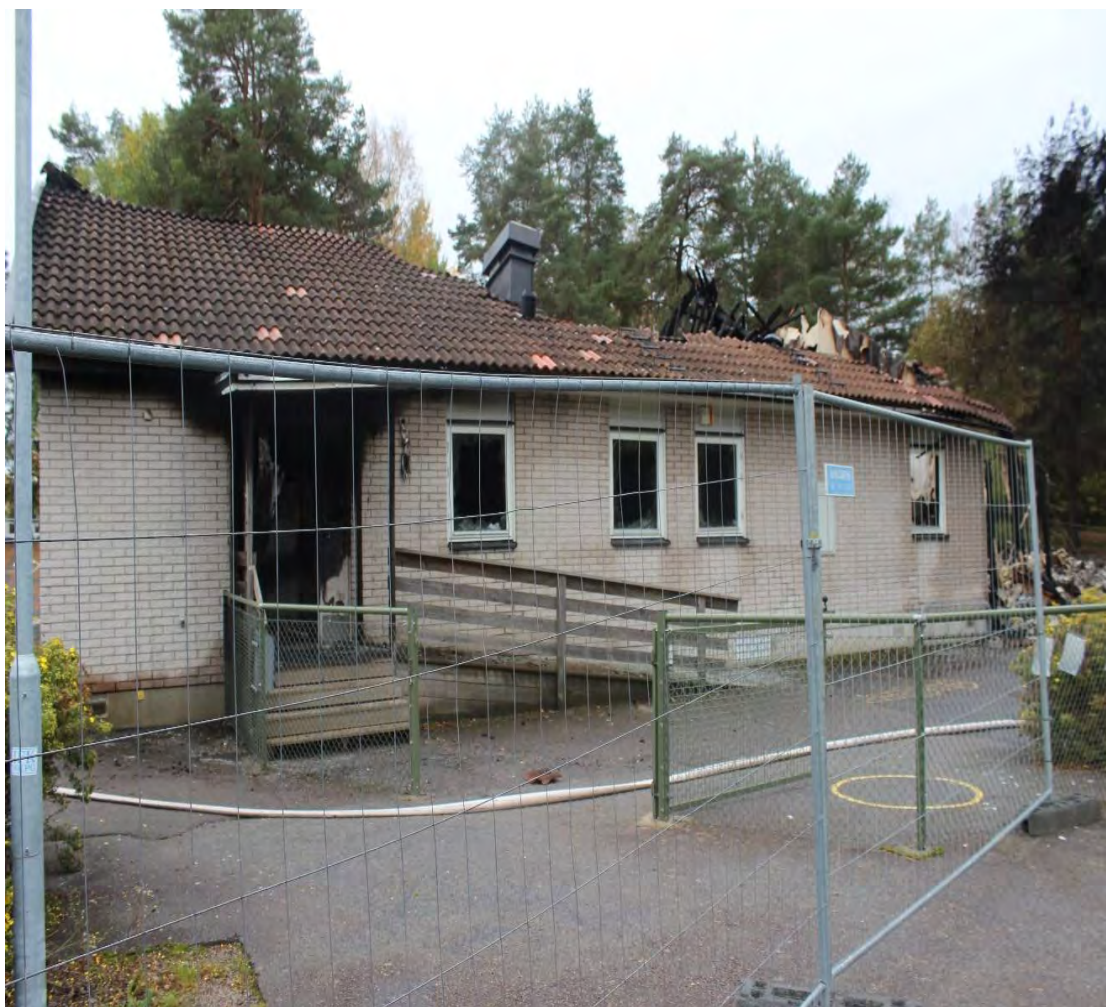
*Bild 10 Byggnadens norra sida. Den östra entrén syns rakt fram.*

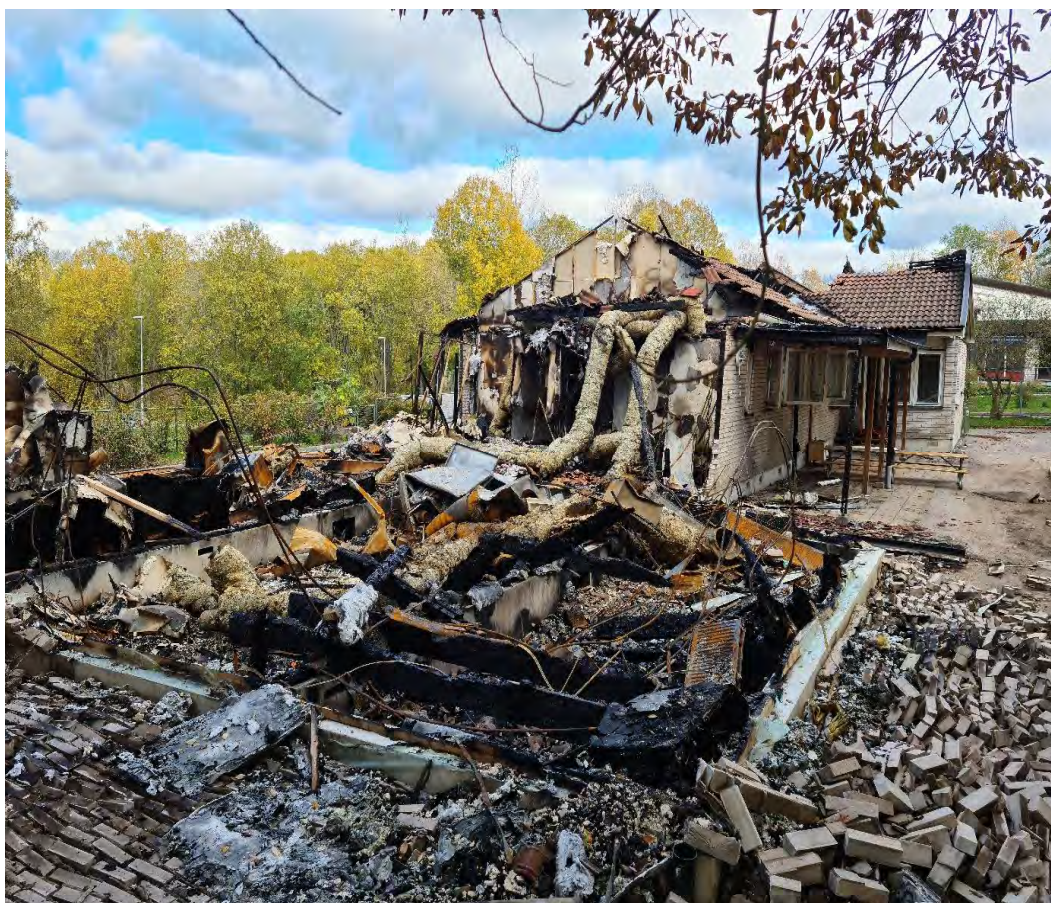
När hela krypvinden brinner så sker brandspridning från denna nedåt till de olika rummen i byggnaden. Innertaket rasar ned och brinnande material som faller ned antänder möbler, inventarier och annat brännbart. I den västra delen av byggnaden resulterar det i en totalbrand där både väggar och tak har rasat. I den östra delen av byggnaden där branden startade är en betydligt större del av byggnaden intakt. Det beror på att senare i insatsen, när taket rasat in i västra delen av byggnaden, beslutades att målet med insatsen blev att säkra bevis för polisens

*Bild 11 Byggnadens västra del som totalförstördes.*
