Undersökningsprotokoll

Olycksplats: Seconhandbutik, [REDACTED]

Olycksdatum: 2021-12-29, 22:44

Protokoll över olycksutredning

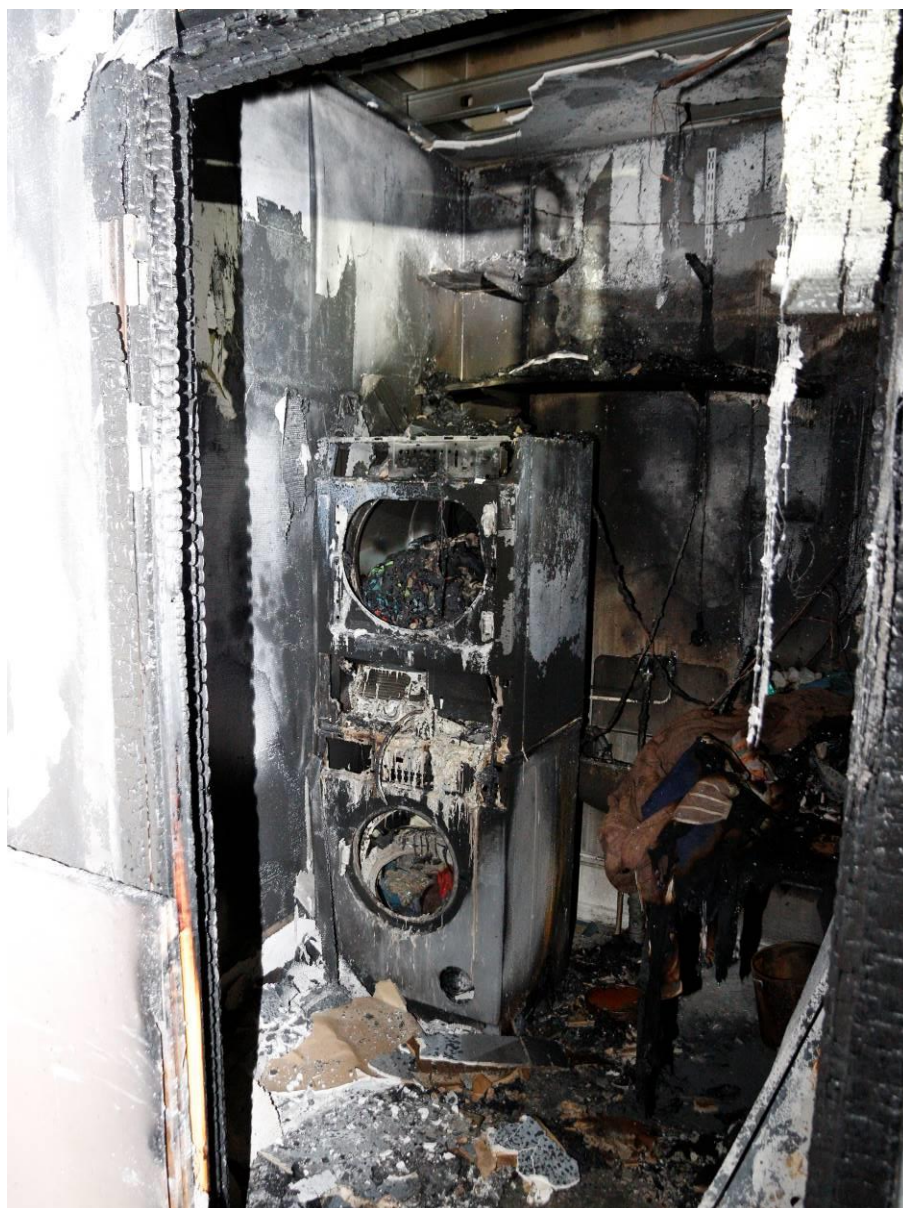
Av polisens foton framgår att branden troligen startat i tvättmaskinen. Branden har spridit ut i korridoren (öppen dörr) och upp över undertaket. Det har i princip brunnit ner till golvnivå i korridoren. Ovan undertaket förvarades bl.a. möbler som också brunnit upp emot yttertaket. Se bilder i bilaga.

Tvättpelare som brunnit

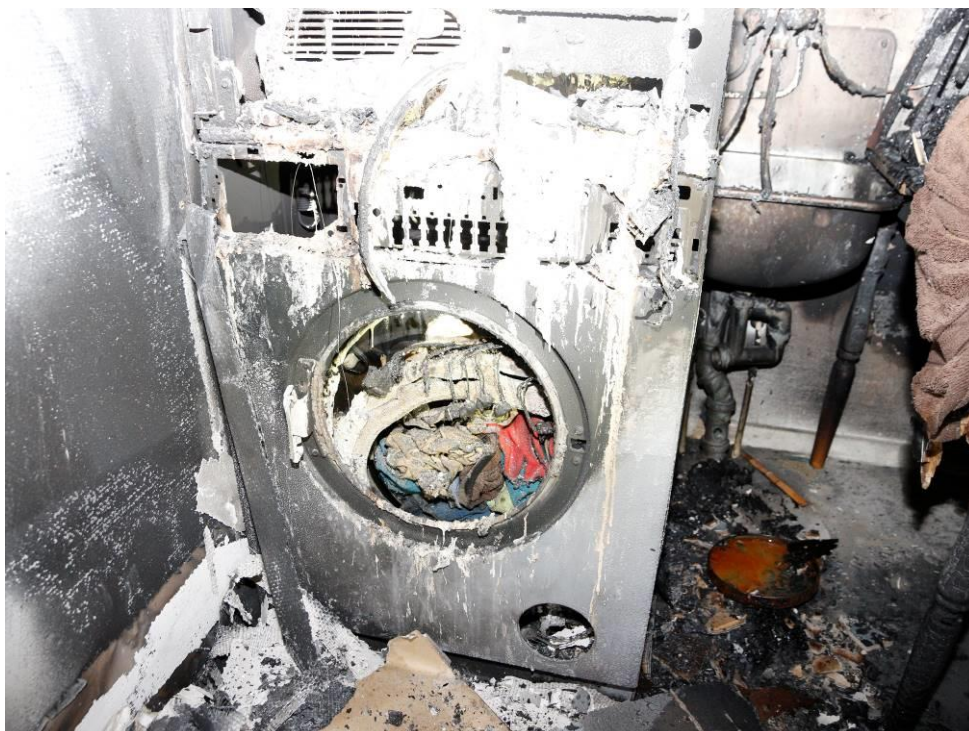
Tvättmaskin

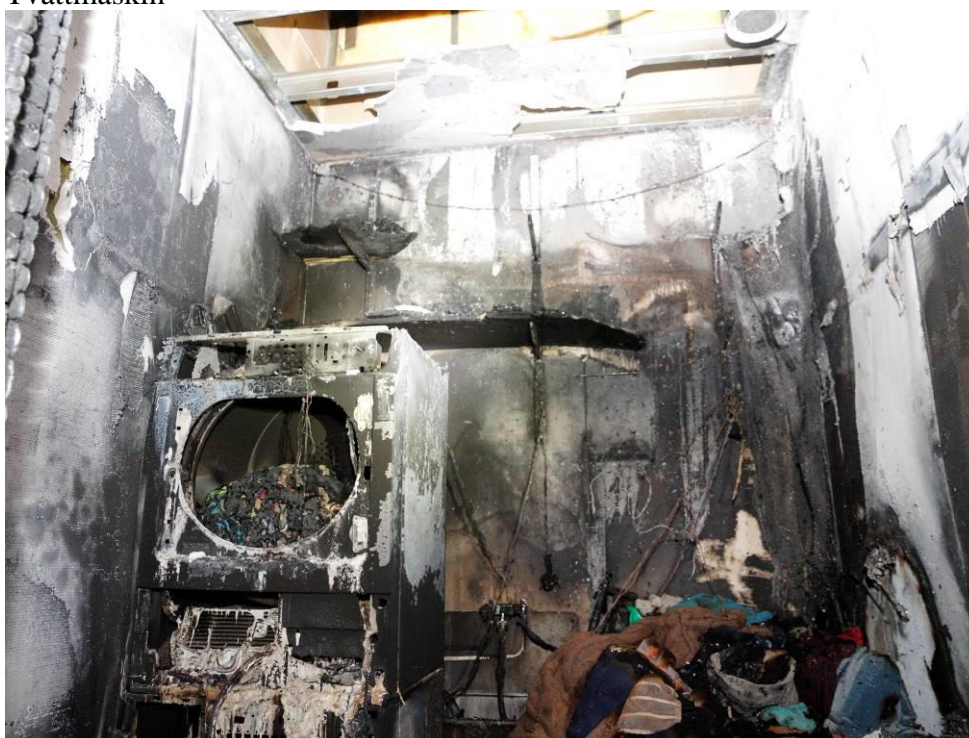
Torktumlare och spridning till tak.

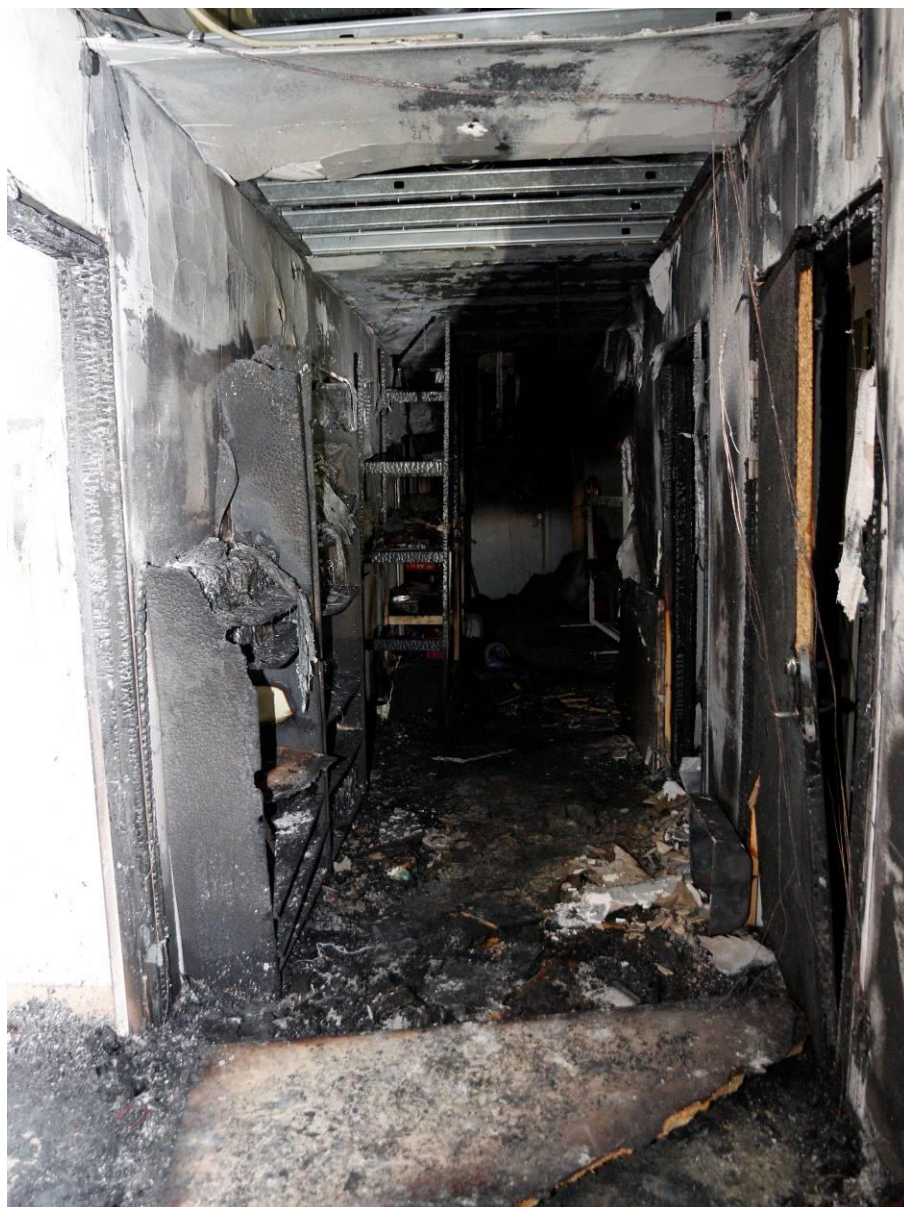
Brand i korridor utanför tvättstuga

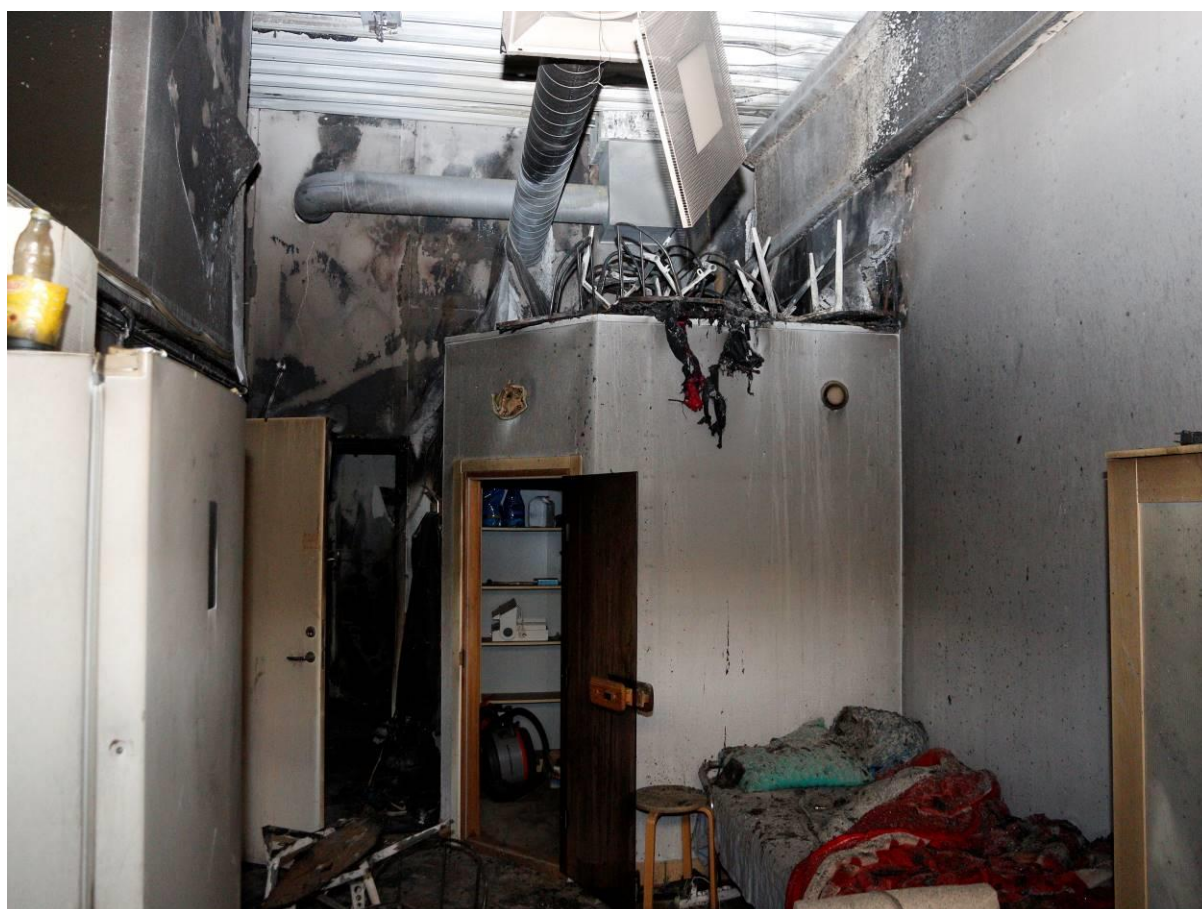
Personalutrymme, brand ovan undertak.
