# Olycksutredning

*Dödsbrand, [REDACTED], Kungälv*  
*2022-03-12*

## OLYCKSUTREDNING

Brand i byggnad

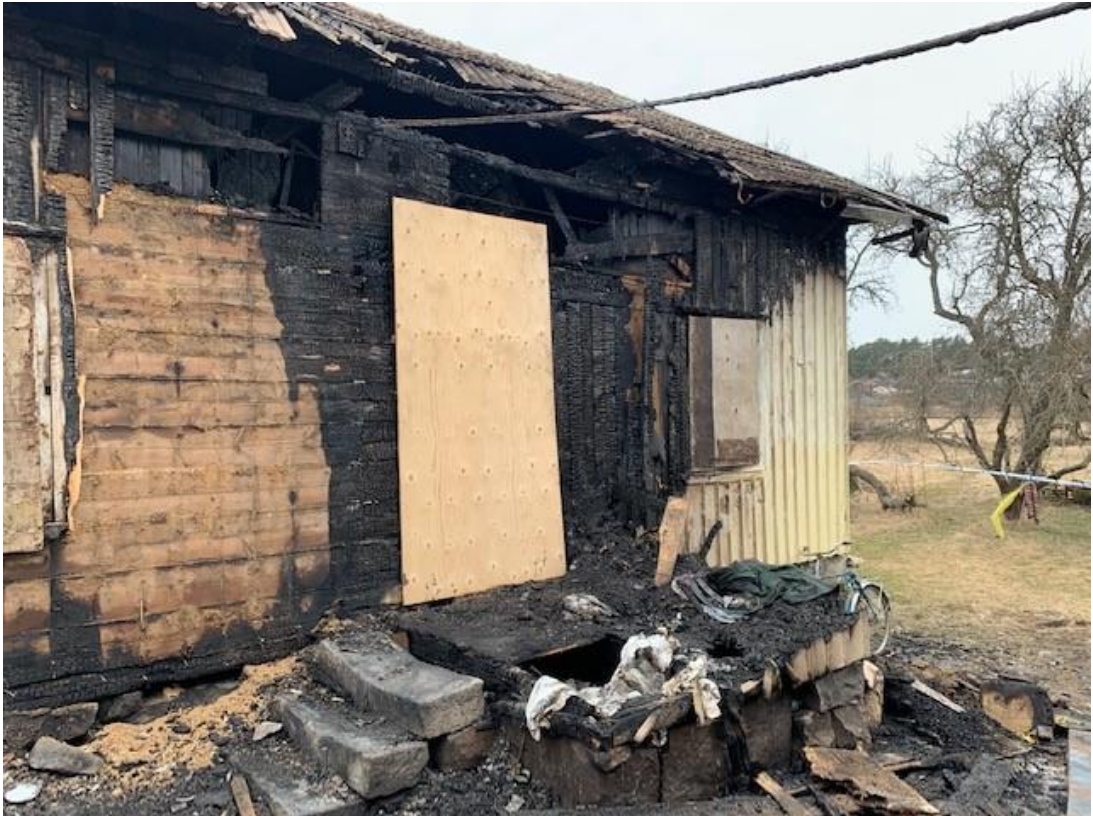
*Figur 3 - Fotografi av huset. Taget av undertecknad, 2022-03-17*

Bilden ovan visar huset från framsidan (öster om huset). Det som framkommer från ovanstående bild är att det har varit en omfattande värmepåverkan på denna sida av huset. Det man även kan se ur ovanstående bild är att den utbyggda entrén blev fullständigt utbränd.

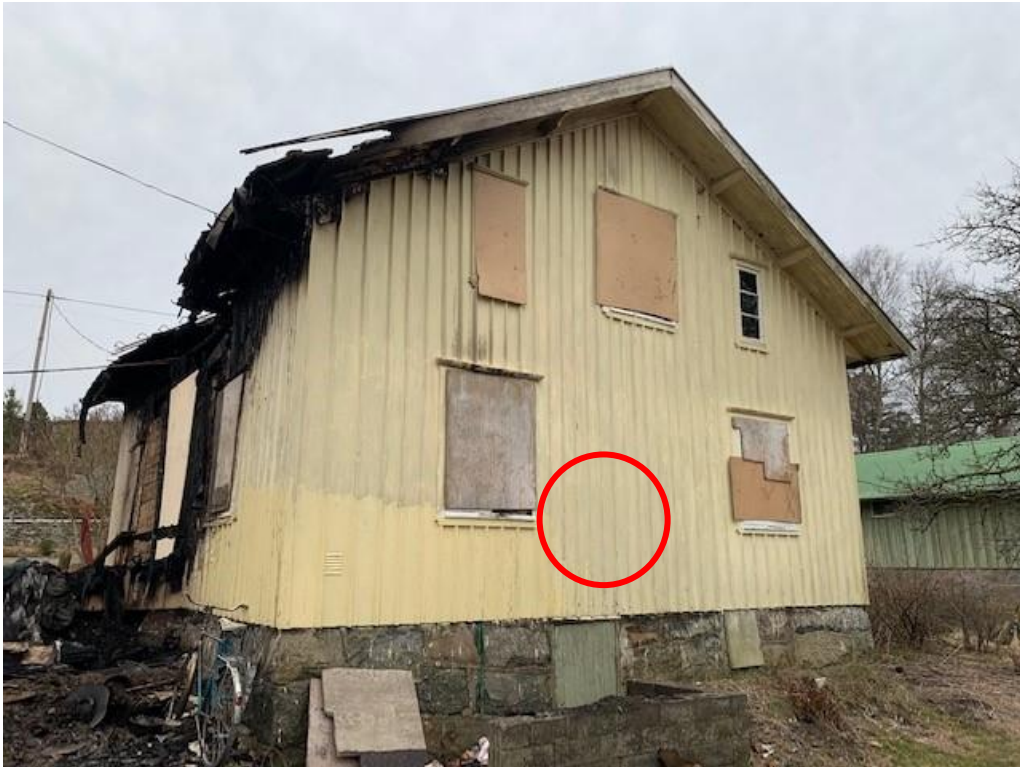
Figur 4 - Fotografi av huset. Taget av undertecknad, 2022-03-17

Ovanstående bild visar den södra fasaden av huset. Den röda cirkeln visar var någonstans i huset den avlidna personen hittades. Bakom fasaden, i det rum där den avlidne senare lokaliserades, var köket.

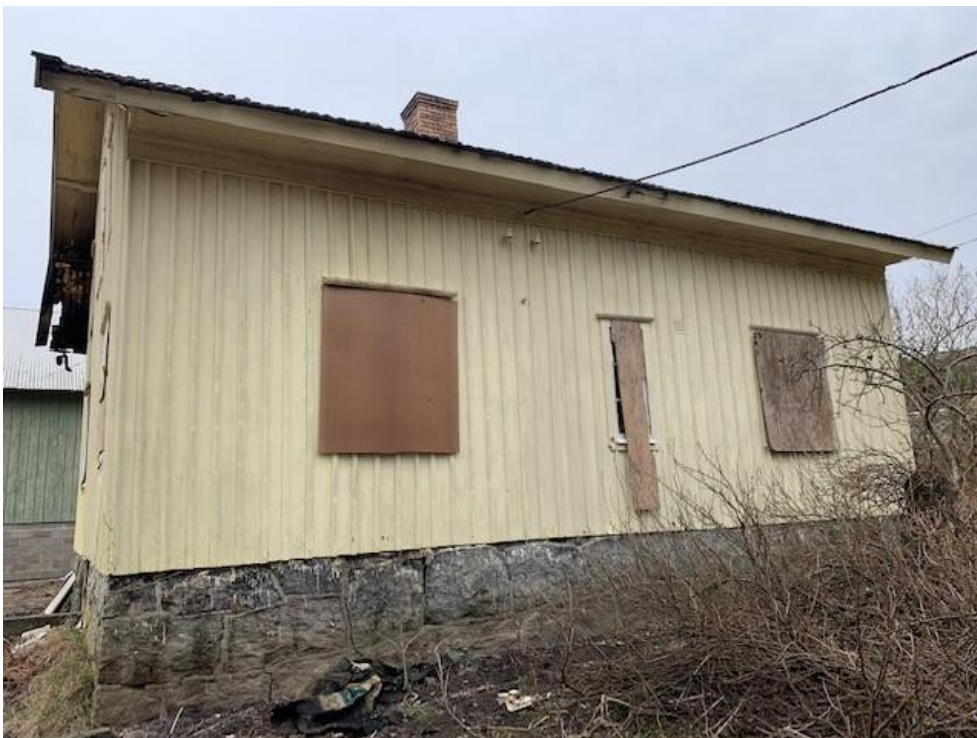
Figur 5 - Fotografi av huset. Taget av undertecknad, 2022-03-17

Bilden ovan visar huset från den västra sidan. Det man kan se från huset västra sida är att exteriören på denna sida ej har omfattande brandskador. Det ska dock poängteras att husets interiör var totalskadades av branden.
